Artenschutzrechtliches Gutachten

anlässlich dem geplanten Abbruch / Umbau /
Teilabbruch von mehreren Gebäuden in der
Schloßstraße 12 - 22 in 54514 Wittlich

ausgeführt am 08.04.2025 von

Markus Thies

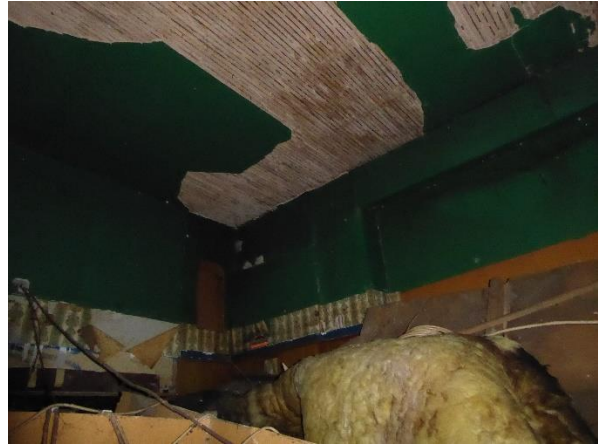
Abb.: Tresen der ehemaligen Diskothek Abb.: abgestürzte Zwischendecke

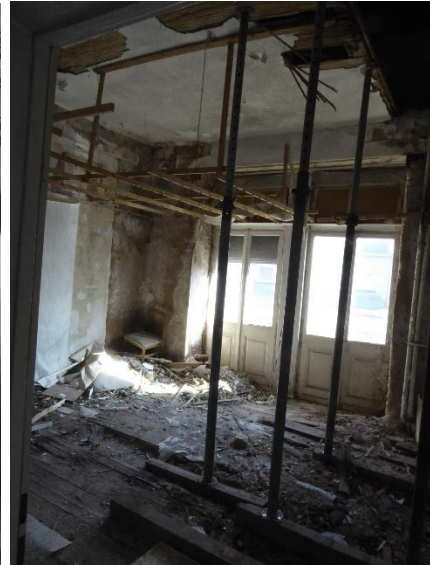
Abb.: altes Badezimmer im Obergeschoss Abb.: abgestützte Decken in Raum

Im Obergeschoss war wohl bis zur Schließung der Diskothek auch eine Wohnung eingerichtet, aber die meisten Räume sind jetzt in einem desolaten Zustand. Durch eindringenden Regen vom Dach aus lösen sich die Stuckdecken auf und in mehreren Räumen wurden die Deckenbalken mit Baustützen bereits abgestützt. Über das alte Treppenhaus gelangt man in den Flur vom Obergeschoss und direkt weiter in den Dachboden vom Notdach. Nach dem 2. Weltkrieg wurde das gesamte Gebäude mit einem einfachen Ziegeldach überzogen und es gibt keine Unterspannbahn oder Teerpappe darunter. Ein Großteil der Räume des ehemaligen Hotels sind nicht mehr hergestellt worden und die alten Fensterleibungen sind so noch im Dachboden zu erkennen. Auf dem Boden liegt

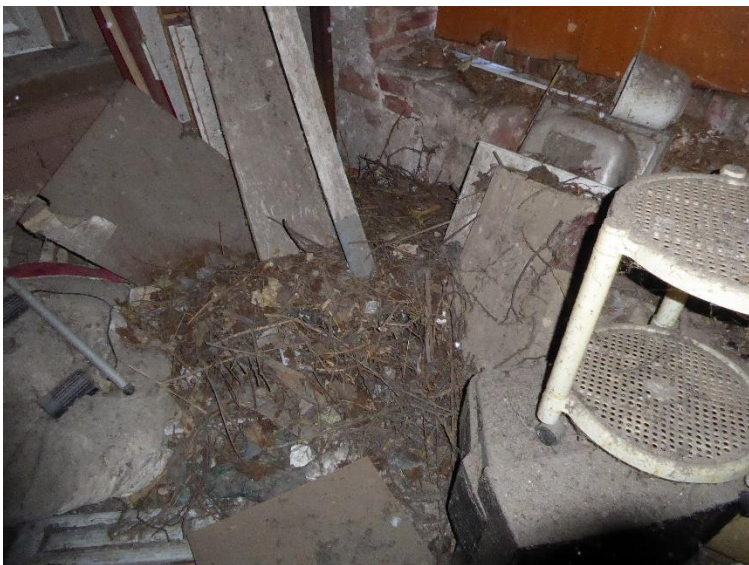
Abb.: Reste von Dohlennest im Dachboden Abb.: Spalt unter Fensteröffnung

noch Schutt und der Boden ist mit Taubenkot und alten Nestern von Dohlen (*Corvus monedula*) bedeckt. Dohlen stopfen z.B. auf Außenmauern eine Nische mit Ästchen voll und brüten dann in dem Hohlraum. Sie können aber auch in stillgelegten Schornsteinen ihre Brut hochziehen. Bei der Kontrolle hielt sich eine Dohle auf dem First oder der Regenrinne auf. Tauben scheinen zurzeit nicht mehr im Dachboden zu brüten, aber einige der verschlossenen Fensterluken sind entweder unten oder oben einige Zentimeter offen, sodass beide Arten u.U. wieder zur Brut einfliegen könnten. Diese Öffnungen sollten noch verschlossen werden, damit die Tauben vor den Arbeiten nicht noch mit der Brut beginnen.

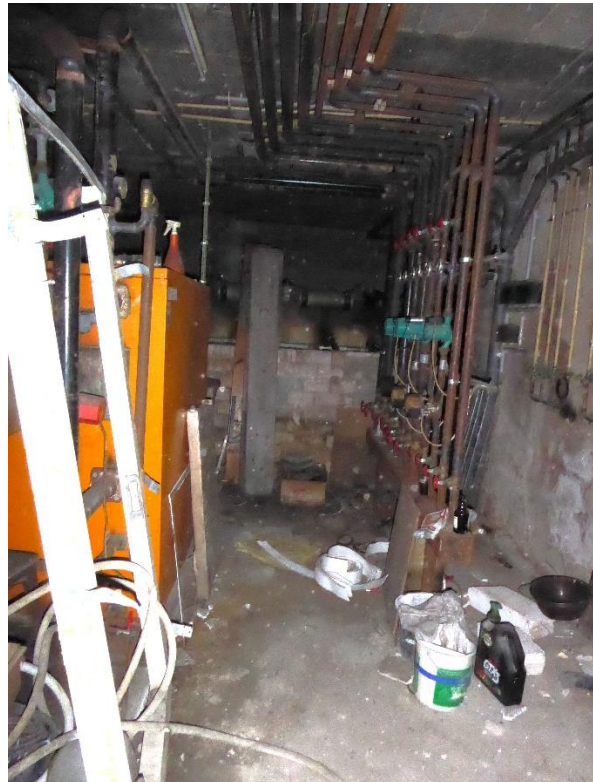
Abb.: Bierkühlung in Kellerraum Abb.: Heizungskeller mit Leitungsverteilung

Da in der Decke vom Heizungskeller auch kaputte Steine mit Löchern verbaut wurden, könnten darin auch Fledermäuse überwintern. Der Keller ist frostfrei und feucht genug, dass einige Fledermausarten in den Hohlkammerdecken

überwintern könnten. Der Abbruch oder der Rückbau von Anlagen im Keller sollte dafür nicht im Winter ausgeführt werden. Da nur relativ wenig Zeit für die Kontrolle zur Verfügung stand, kann es sein, dass nicht alle Räume im Keller gefunden wurden und es doch Öffnungen in den Innenraum geben kann.

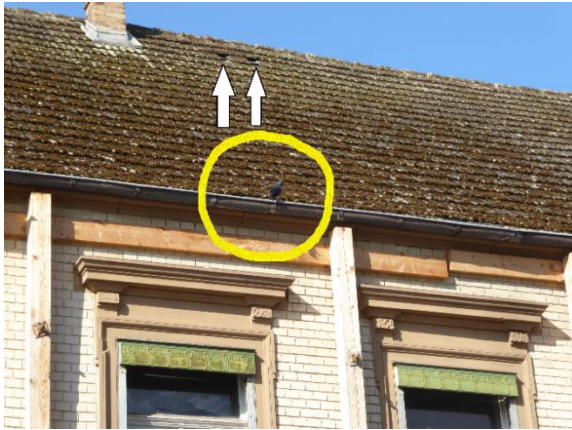
Abb.: Dohle und Löcher im Ziegeldach Abb.: ungeeignetes Betonziegeldach

Im Dachbereich an der Außenseite gibt es keine Möglichkeiten für Fledermäuse, Quartiere zu beziehen. Die Ziegel liegen locker übereinander und es gibt keine Spaltenquartiere. Da eine Dohle zweimal auf dem Dach beobachtet wurde, kann es sein, dass Dohlen in den beiden Schornsteinen brüten. Ein Nachweis der Brut ist nur mit erheblichem Zeitaufwand möglich und die Brutzeit beginnt erst in Kürze. An der Gebäudeecke „Zum Tiergarten“ hin gibt es große Öffnungen unter der Regenrinne, wo Dohlen, aber auch Tauben brüten könnten. Bei einem Abbruch im Sommer sollten vorher die Spalten der Mauern besonders zur Straße Zum Tiergarten hin auf Fledermäuse überprüft werden. Im Winter dürften die Spalten in der Mauer zu kalt zum Überwintern sein. Die Tür zum ehemaligen „Bistro“ konnte vom Keller aus nicht gefunden werden. Es kann sein, dass sich ein weiterer Raum dahinter befindet.

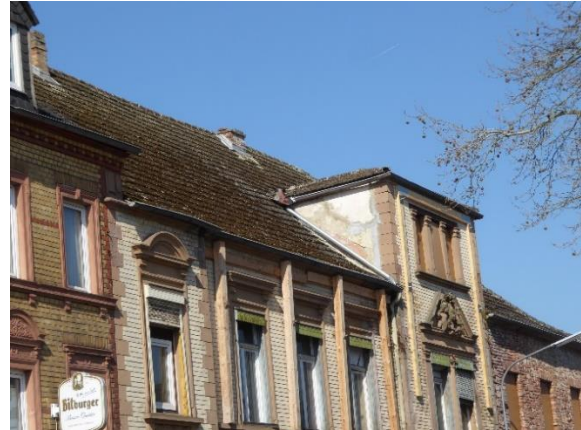
Die alten Betonziegel vom Dach liegen recht locker, einige fehlen und das Dach ist dadurch sehr luftig. Es gibt keinen dichten Abschluss zum Traufbereich und der Wind kann unter der Regenrinne durchziehen. Auch im Firstbereich gibt es Öffnungen, wodurch Licht eindringt. Fledermäuse mögen als Sommerquartier keine luftigen Dachböden und es gab auch keine Hinweise auf ein dauerhaftes

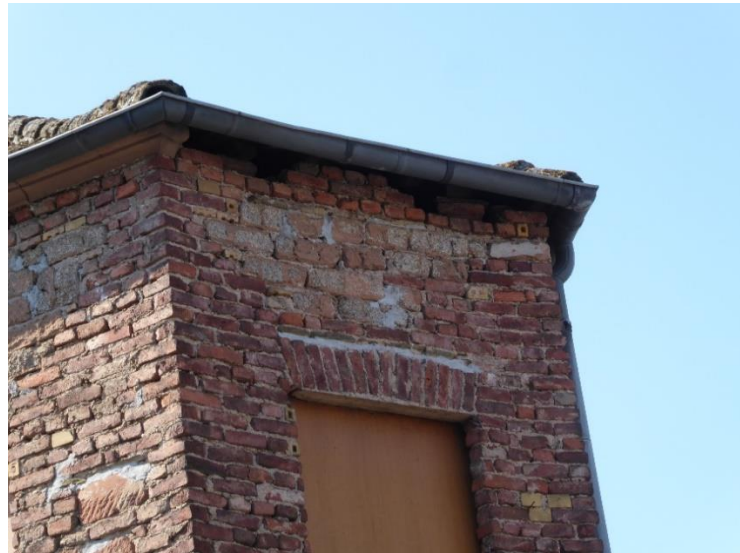
Abb.: Notbau zur Ecke hin Abb.: große Öffnungen im Traufbereich an Ecke

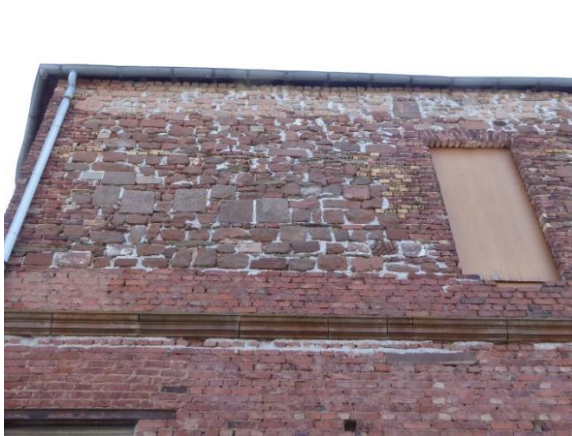
Abb.: Bruchsteinmauerwerk mit Spalten Abb.: alte Hangmauer mit tiefen Fugen

alten Stützmauern aus Sandstein auf der Nord- und der Westseite, wo es auch zahlreiche Spalten und Fugen gibt. Bei Rückbauarbeiten im Keller muss zumindest im Winter vorher eine Winterkontrolle durchgeführt werden, aber am besten werden Arbeiten im Keller nicht im Winter ausgeführt. Für die verlorenen Brutplätze der geschützten Dohle müssen zwei Dohlenkästen aufgehängt werden. Die können auch in Bäumen im näheren Umfeld aufgehängt werden.

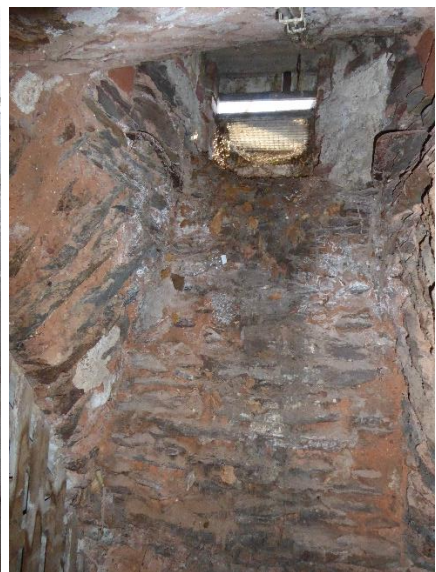
Abb.: alter Gewölbekeller zur Straße hin Abb.: offener Lichtschacht mit Spalt

Unter der Treppe geht es hinunter in den Keller und nach vorne zur Straße hin gibt es einen alten Gewölbekeller. Der Keller hat zwei Lichtschächte, wovon einer

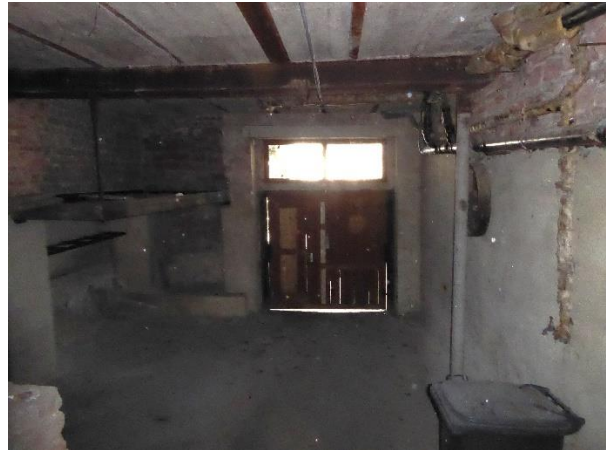
Abb.: mittlerer Kellerraum im Haus Abb.: hintere Garage mit Spalten an Tür

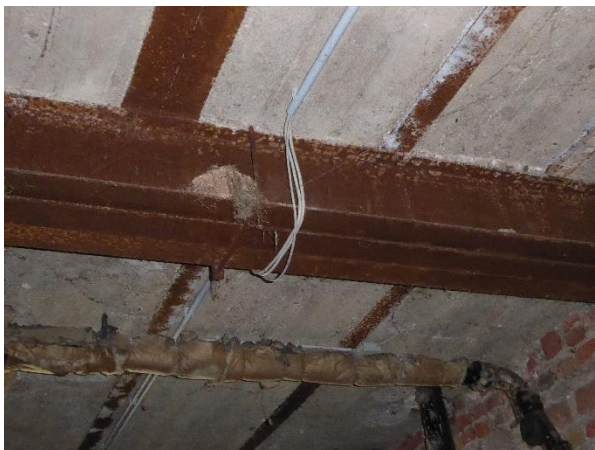
Abb.: altes Rauchschwalbennest auf Träger Abb.: Spalten in der Tuffsteinwand

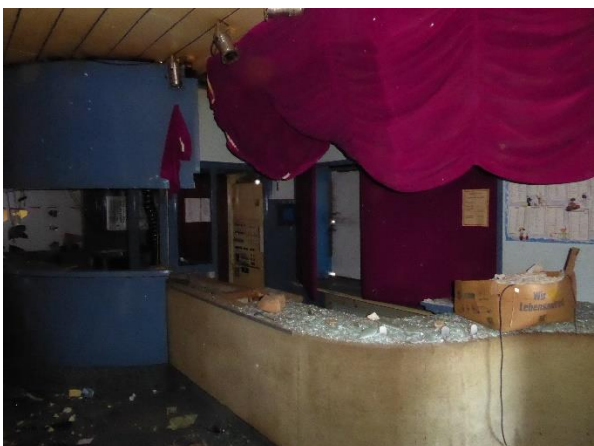
Abb.: zerstörter Verkaufsbereich Abb.: offenes Fenster in einem Nebenraum
