Konzept zur  
**Starkregen- und  
Hochwasservorsorge**

für die  
**Kreisstadt Wittlich**  
und alle Stadtteile

### 3. Ausfertigung: Endfassung

Pölich, Dezember 2020

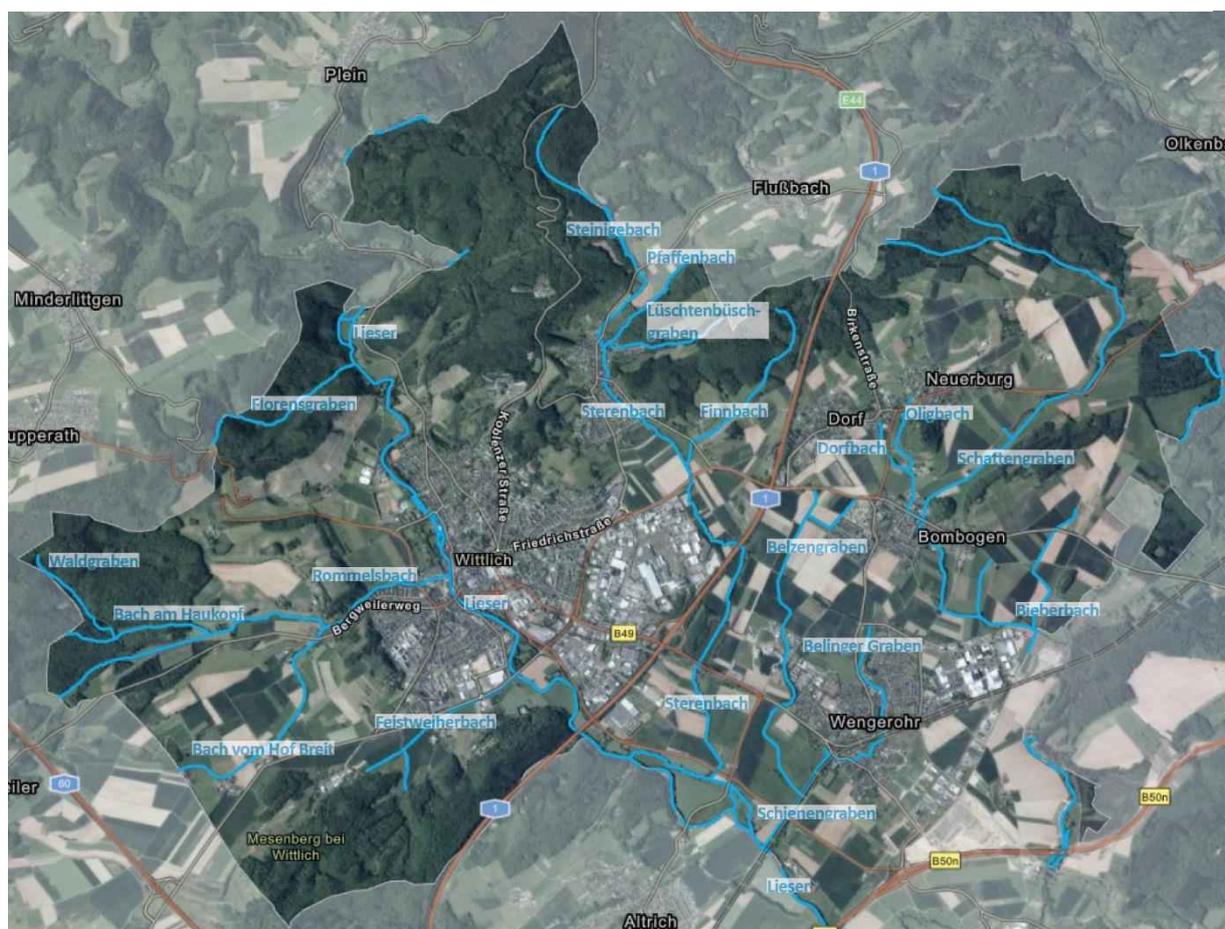
Abb. 2: Namen und Einzugsgebietsgrößen der relevanten Gewässer im Stadtgebiet

Gewässer	EZG (km <sup>2</sup> )	Zufluss in	unmittelbar betroffene Ortslage(n) im Stadtgebiet
Florensgraben	2,03	Lieser	keine
Waldgraben	0,72	Bach am Haukopf	keine
Bach am Haukopf	1,71	Rommelsbach	keine
Bach vom Hof Breit	1,356	Rommelsbach	keine
Rommelsbach	11,28	Lieser	Bergweilerweg, Am Jahnplatz

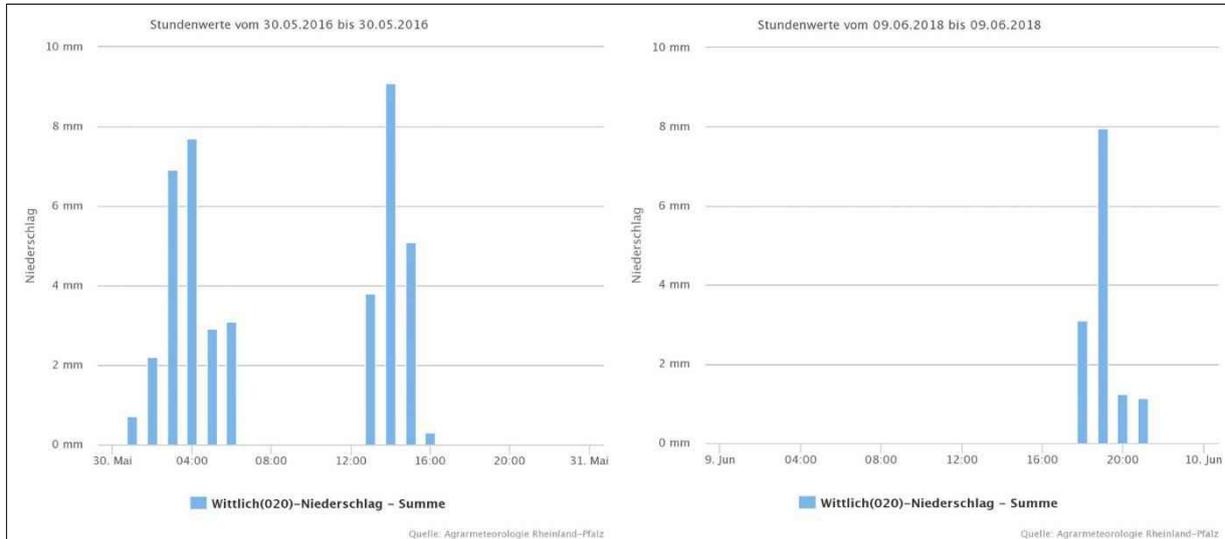
**Abb. 3: Niederschlagswerte an der Agrarmeteorologischen Messstation Wittlich (Mesenberg)**  
(Quelle: Agrarmeteorologie Rheinland-Pfalz)

Die Radar-Messdaten zeigen bspw. für die drei Tage Ende Mai und Anfang Juni 2016, dass Niederschlagsmengen gefallen sind, die das langjährige Monatsmittel bereits überschritten. Das heißt, es fiel in drei Tagen mehr Niederschlag als üblicherweise im Zeitraum eines Monats. Hinzu kommt, dass bereits eine hohe Bodenfeuchte und -sättigung vorlag, der insbesondere am 1. Juni 2016 dann dazu führte, dass die Niederschlagsspitzen praktisch direkt abflusswirksam wurden. Die Einzelwerte der Stundensummen sind gemäß der Definition des DWD (15-25 mm/h) bereits als Starkregenereignisse zu sehen, gemäß der statistischen Wiederkehrzeiten jedoch keine außergewöhnlichen Regenmengen.

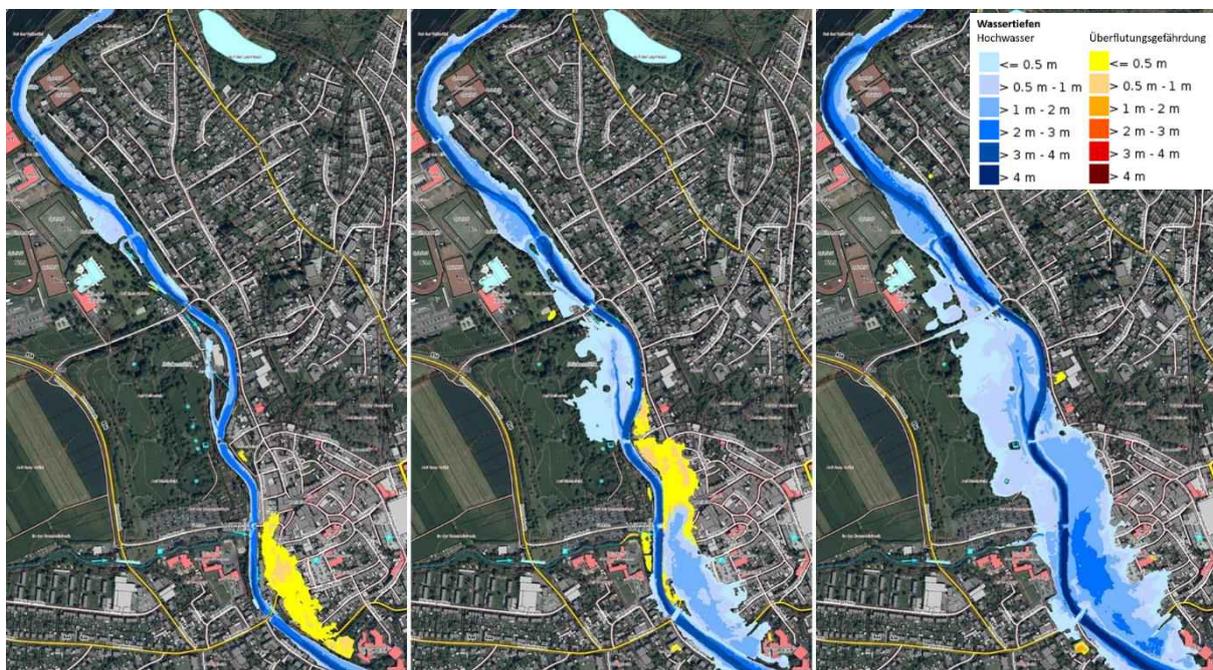
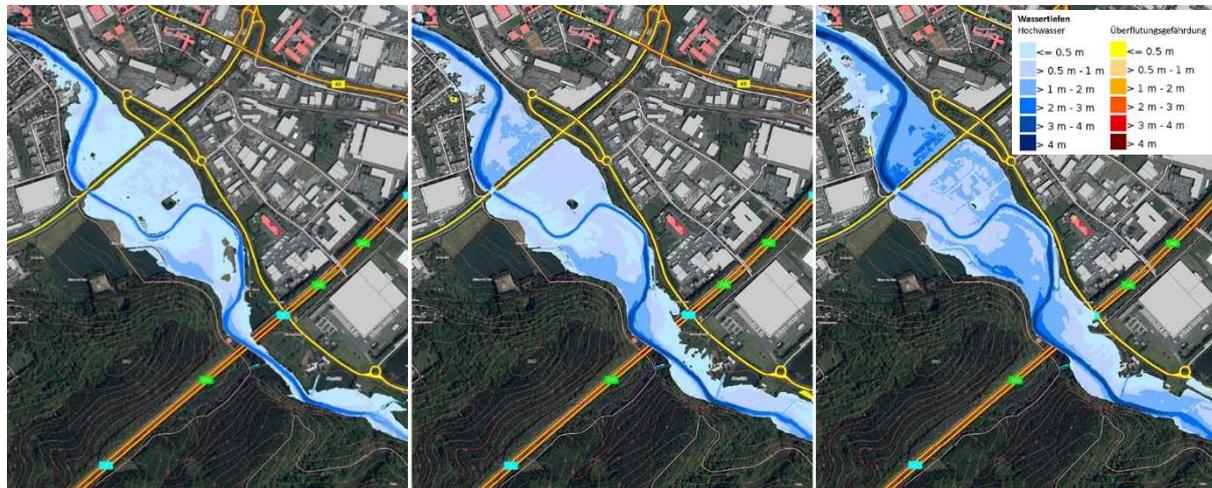
Die Abb. 4 und Abb. 5 zeigen die hochwasserbetroffenen Gebiete und die zu erwartenden Wasserstände bei einem statistisch alle zehn Jahre (HQ10) und alle 100 Jahre (HQ100) auftretendem Hochwasserabfluss sowie bei einem möglichen Extremhochwasser. Erkennbar ist die räumliche Ausdehnung der Überflutungen bei Hochwasserereignissen mit unterschiedlichen Wiederkehrintervallen, auch beim Versagen von Hochwasserschutzanlagen.

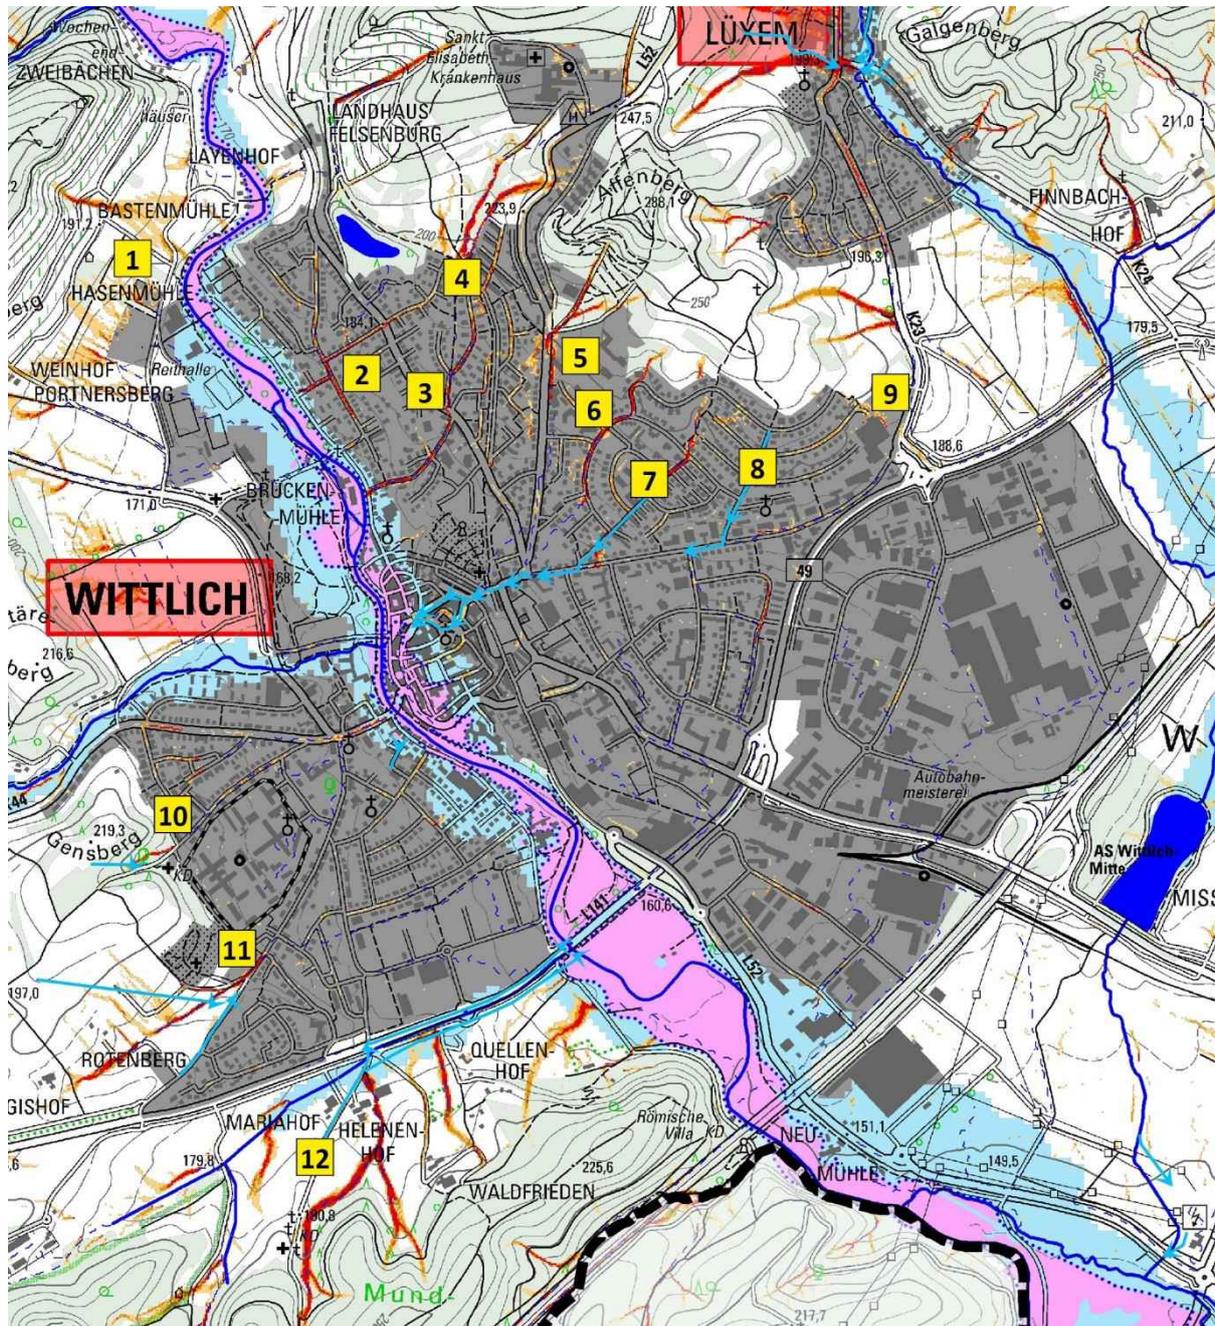
Bereiche Kernstadt Wittlich		Beschreibung
1	Bastenmühle/ Weinbergflächen	Kapitel 4.1.1
2	Zum Bürgerwehr/ Hasenmühlenweg	Kapitel 4.1.2 und 4.1.21
3	Maximilian-Kolbe-Straße/ Sporgraben	Kapitel 4.1.20
4	St. Rochus-Siedlung/ Hahner Weg	Kapitel 4.1.15
5	Haus Mozart/ Koblenzer Straße	Kapitel 4.1.19
6	Königsberger Straße/ Danziger Straße	Kapitel 4.1.16
7	Zur Philippsburg	Kapitel 4.1.16
8	Zum Rollkopf	Kapitel 4.1.17
9	Allensteiner Straße/ Parkplatz Bungert	Kapitel 4.1.18
10	Am Fallerberg	Kapitel 4.1.14

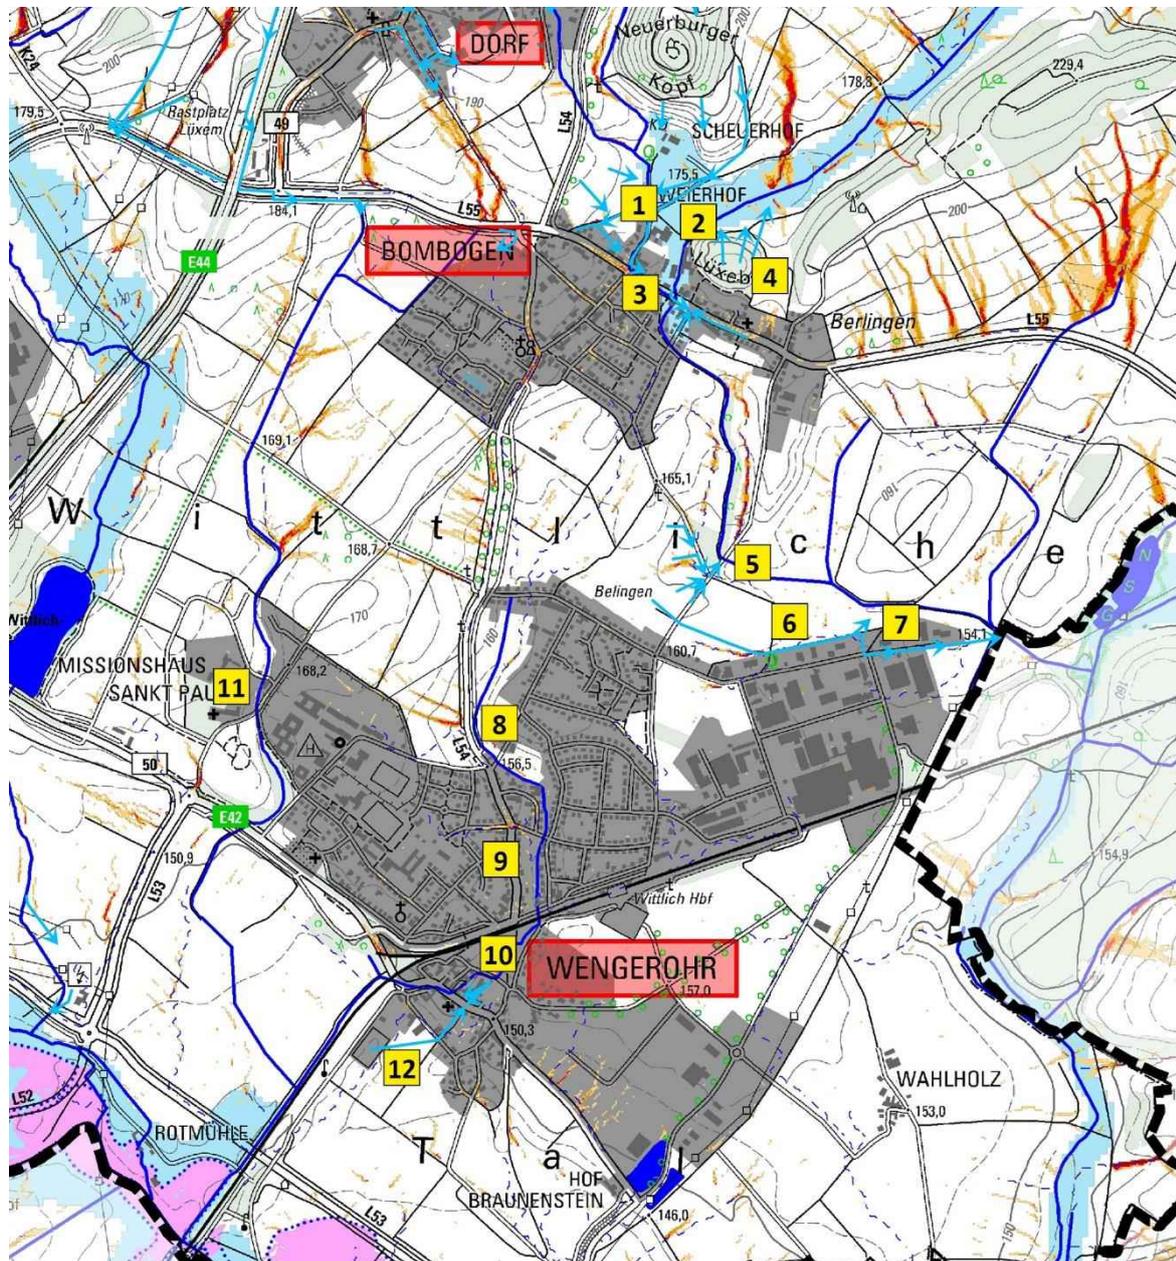
Bereiche Bombogen und Wengerohr	Beschreibung
1	Oligbach/ Hofstraße	Kapitel 4.2.1
2	Schattengraben oberhalb der Ortslage	Kapitel 4.2.2
3	Schattengraben innerorts/ Belinger Straße	Kapitel 4.2.3
4	Zuckerberg/ Zur Höchst	Kapitel 4.2.7
5	Wirtschaftswege zwischen Bombogen und Wengerohr	Kapitel 4.2.5
6	Wirtschaftswege hinter der Belinger Straße	Kapitel 4.6.7
7	Gewerbegebiet Belinger Straße	Kapitel 4.6.7
8	Belinger Graben im Bereich der L 54	Kapitel 4.6.3

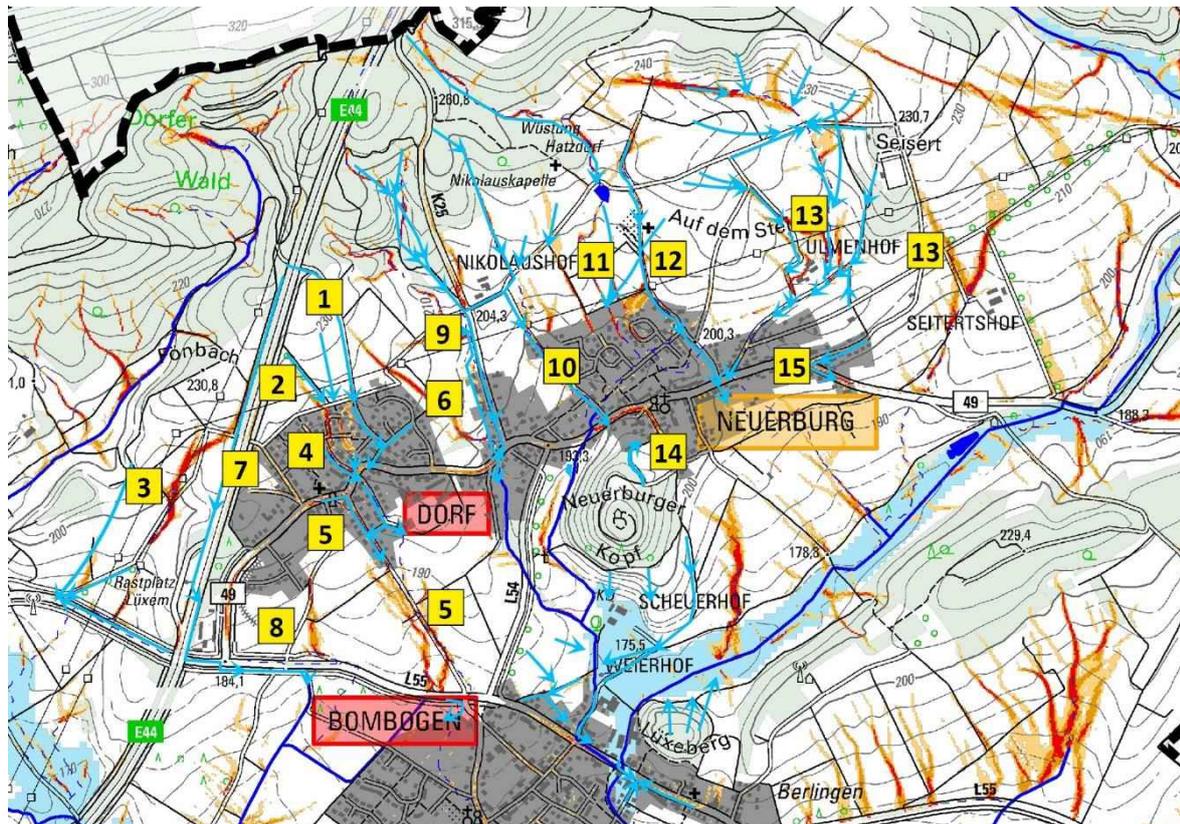
Bereiche Dorf und Neuerburg		Beschreibung
1	Autobahn/ Flußbacher Weg	Kapitel 4.3.1 und 4.3.2
2	Im Flürchen/ Rückhaltebecken	Kapitel 4.3.3
3	Landwirtschaftliche Nutzflächen östlich der Autobahn	Kapitel 4.3.5
4	Im Flürchen/ Pützstraße	Kapitel 4.3.8
5	Promenadenweg und landwirtschaftliche Nutzflächen	Kapitel 4.3.7
6	Außenbereich zwischen Burger Weg und Birkenstraße	Kapitel 4.5.6
7	Weißer Weg	Kapitel 4.3.4
8	Durchlässe L 55	Kapitel 4.3.6
9	Birkenstraße	Kapitel 4.5.6
10	Lindenstraße	Kapitel 4.5.2 und 4.5.10
11	Polderflächen und Oligbach Hatzdorfer Straße	Kapitel 4.5.7
12	Tannenstraße	Kapitel 4.5.4
13	Ulmenhof und Seitertshof	Kapitel 4.5.8
14	Buchenstraße/ Neuerburger Kopf	Kapitel 4.5.9
15	Lärchenweg	Kapitel 4.5.11

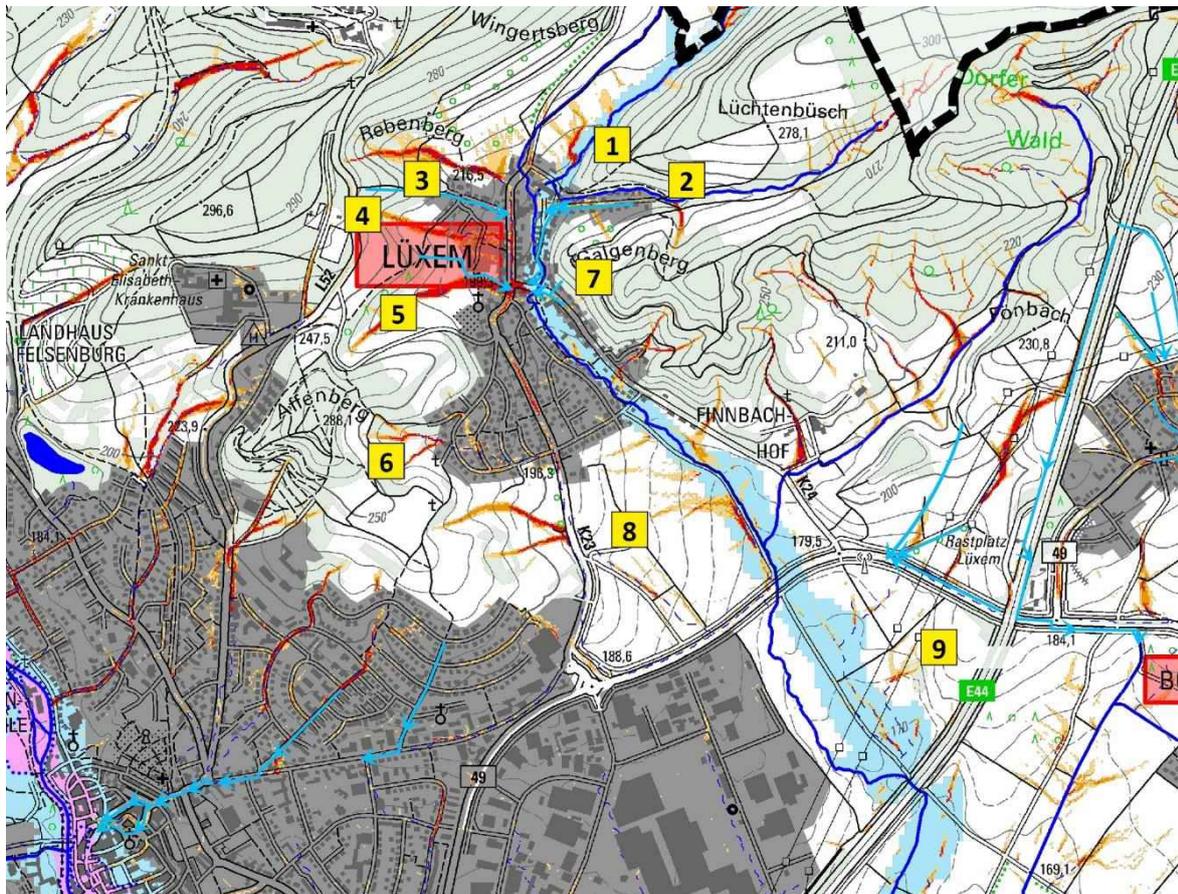
Bereiche Lüxem	Beschreibung
1	Pfaffenbach oberhalb der Ortslage	Kapitel 4.4.2
2	Lüschtenbüschgraben	Kapitel 4.4.9
3	Zum Wingert	Kapitel 4.4.10
4	Auf dem Weisrink	Kapitel 4.4.11
5	Auf dem Weisrink	Kapitel 4.4.11
6	Zum Wenigenberg	Kapitel 4.4.12
7	Bombogener Straße	Kapitel 4.4.5
8	Sterenbach unterhalb der Ortslage	Kapitel 4.4.7
9	Sterenbach-Aue	Kapitel 4.4.8

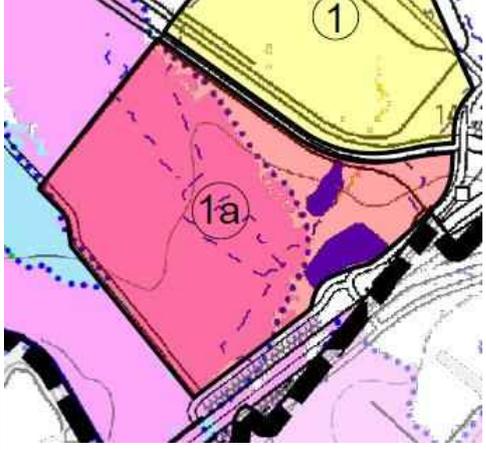
<p>Flächennummer 1a</p> <p>Mehr als drei Viertel der Fläche liegen im Überschwemmungsbereich eines <math>HQ_{\text{extrem}}</math> der Lieser. Insbesondere zentrale Bereiche sowie eine größere Stelle im südlichen Teil der Fläche sind in einem solchen Hochwasserfall bis zu einem Meter eingestaut. Das sehr geringe Gefälle der Fläche kann bei Starkregen dazu führen, dass Niederschlagswasser die Fläche zentral einstaut und vernässt.</p> <p>Eine weitere Berücksichtigung zur Entwicklung für ein GE- oder GI-Gebiet ist nicht zu empfehlen.</p>

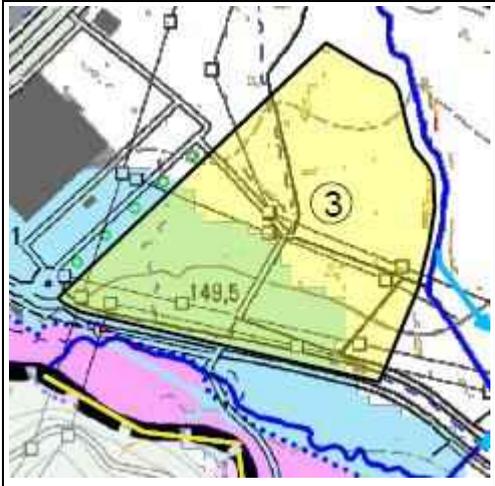
<p><b>Flächennummer 3</b></p> <p>Der Straßendamm der L 52 im Süden der Fläche kann bei einem <math>HQ_{\text{extrem}}</math> leicht überströmt werden. Die tieferliegende Hälfte der Fläche liegt im potenziellen Überflutungsbereich der Lieseraue, der Sterenbach durchquert die Fläche bis zur Mündung in die Lieser.</p> <p>Bei einer Entwicklung der Fläche ist die Abflusssituation detailliert zu prüfen und planerisch zu berücksichtigen, dabei insbesondere der Wasserabfluss des Sterenbaches nach extremen Starkregenereignissen.</p> <p><b>Die Fläche ist für eine weitere Berücksichtigung geeignet.</b></p>

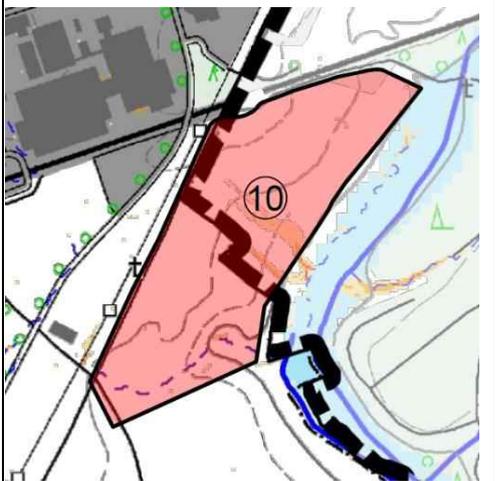
<p><b>Flächennummer 10</b></p> <p>Die Fläche liegt direkt angrenzend an den Bieberbach und damit im potenziellen Überflutungsbereich des Gewässers. Zudem besteht eine erhöhte Gefährdung durch Oberflächenabfluss entlang von Geländevertiefungen im zentralen Bereich der Fläche, etwa entlang der Gemarkungsgrenze.</p> <p><b>Neben den anderen aufgezeigten Konflikten der ersten Untersuchung, ist auch aufgrund der bereits mit den vorliegenden Daten feststellbaren Starkregen-gefährdung eine weitere Berücksichtigung nicht zu empfehlen.</b></p>

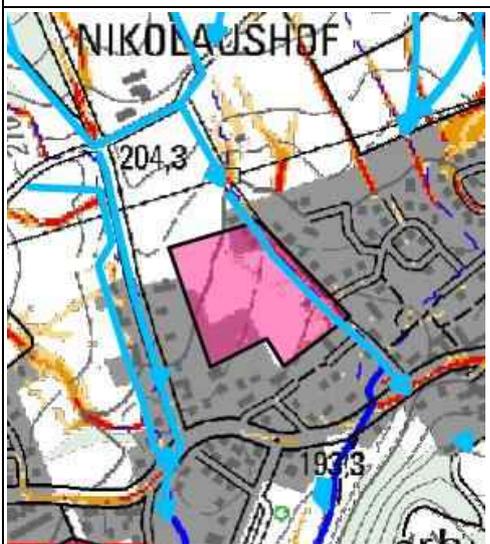
<p><b>Planung Wohnbaufläche Neuerburg</b></p> <p>Eine zweite Wohnbaufläche in der Gemarkung Neuerburg ist im FNP zwischen Birken- und Lindenstraße vorgesehen. Auch diese Fläche liegt unterhalb der landwirtschaftlichen Nutzflächen. Sowohl Birken- als auch Lindenstraße waren in den vergangenen Jahren bereits stark wasserführend bei hohen Niederschlagsmengen und führten zu einer kritischen Überschwemmungssituation im Kreuzungsbereich Lindenstraße/ Oligbach. Zudem waren die zu bebauenden Flächen in der Vergangenheit nach Regenereignissen häufig vernässt.</p> <p><b>Von der Ausweisung eines neuen Wohngebietes sollte in diesem Bereich Abstand genommen werden.</b></p>

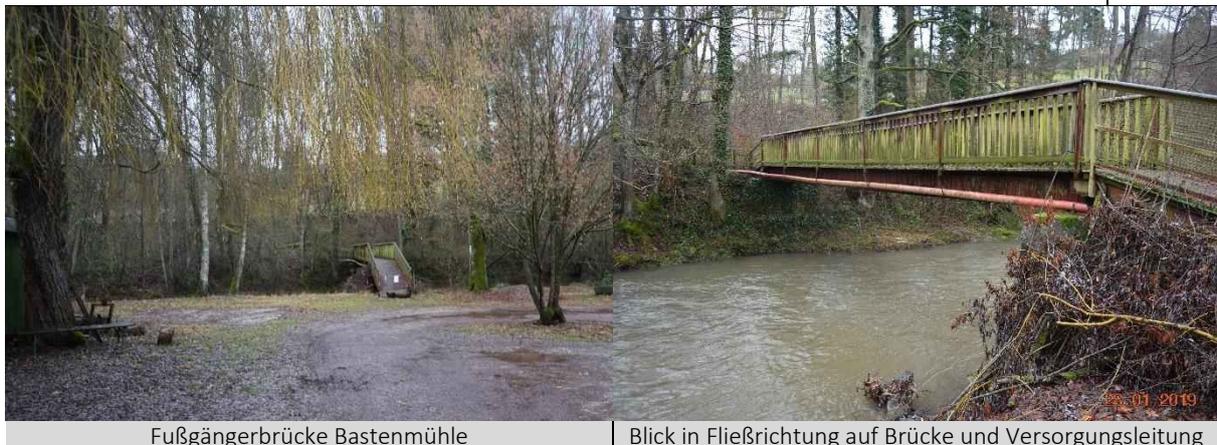
Nr. 1

Fußgängerbrücke Bastenmühle

Blick in Fließrichtung auf Brücke und Versorgungsleitung

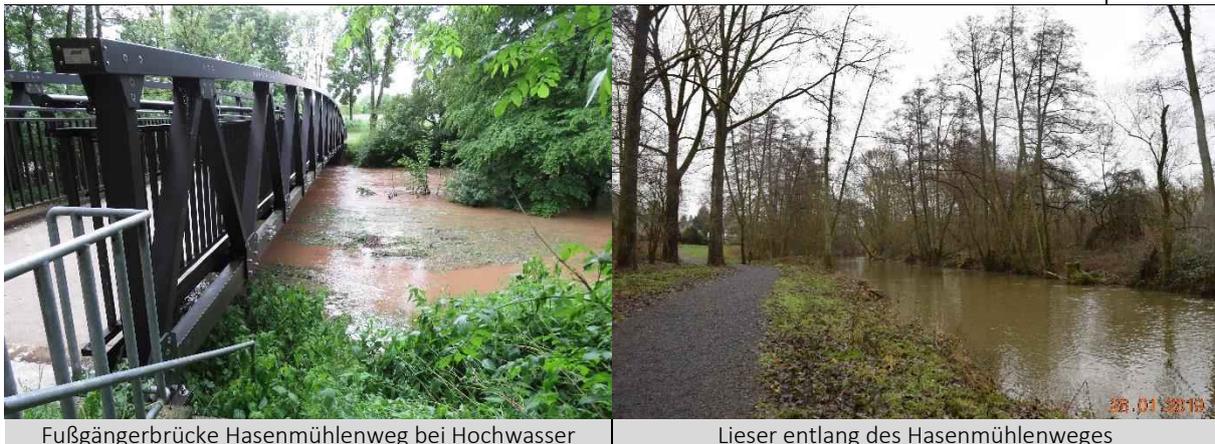
Nr. 2

Fußgängerbrücke Hasenmühlenweg bei Hochwasser

Lieser entlang des Hasenmühlenweges

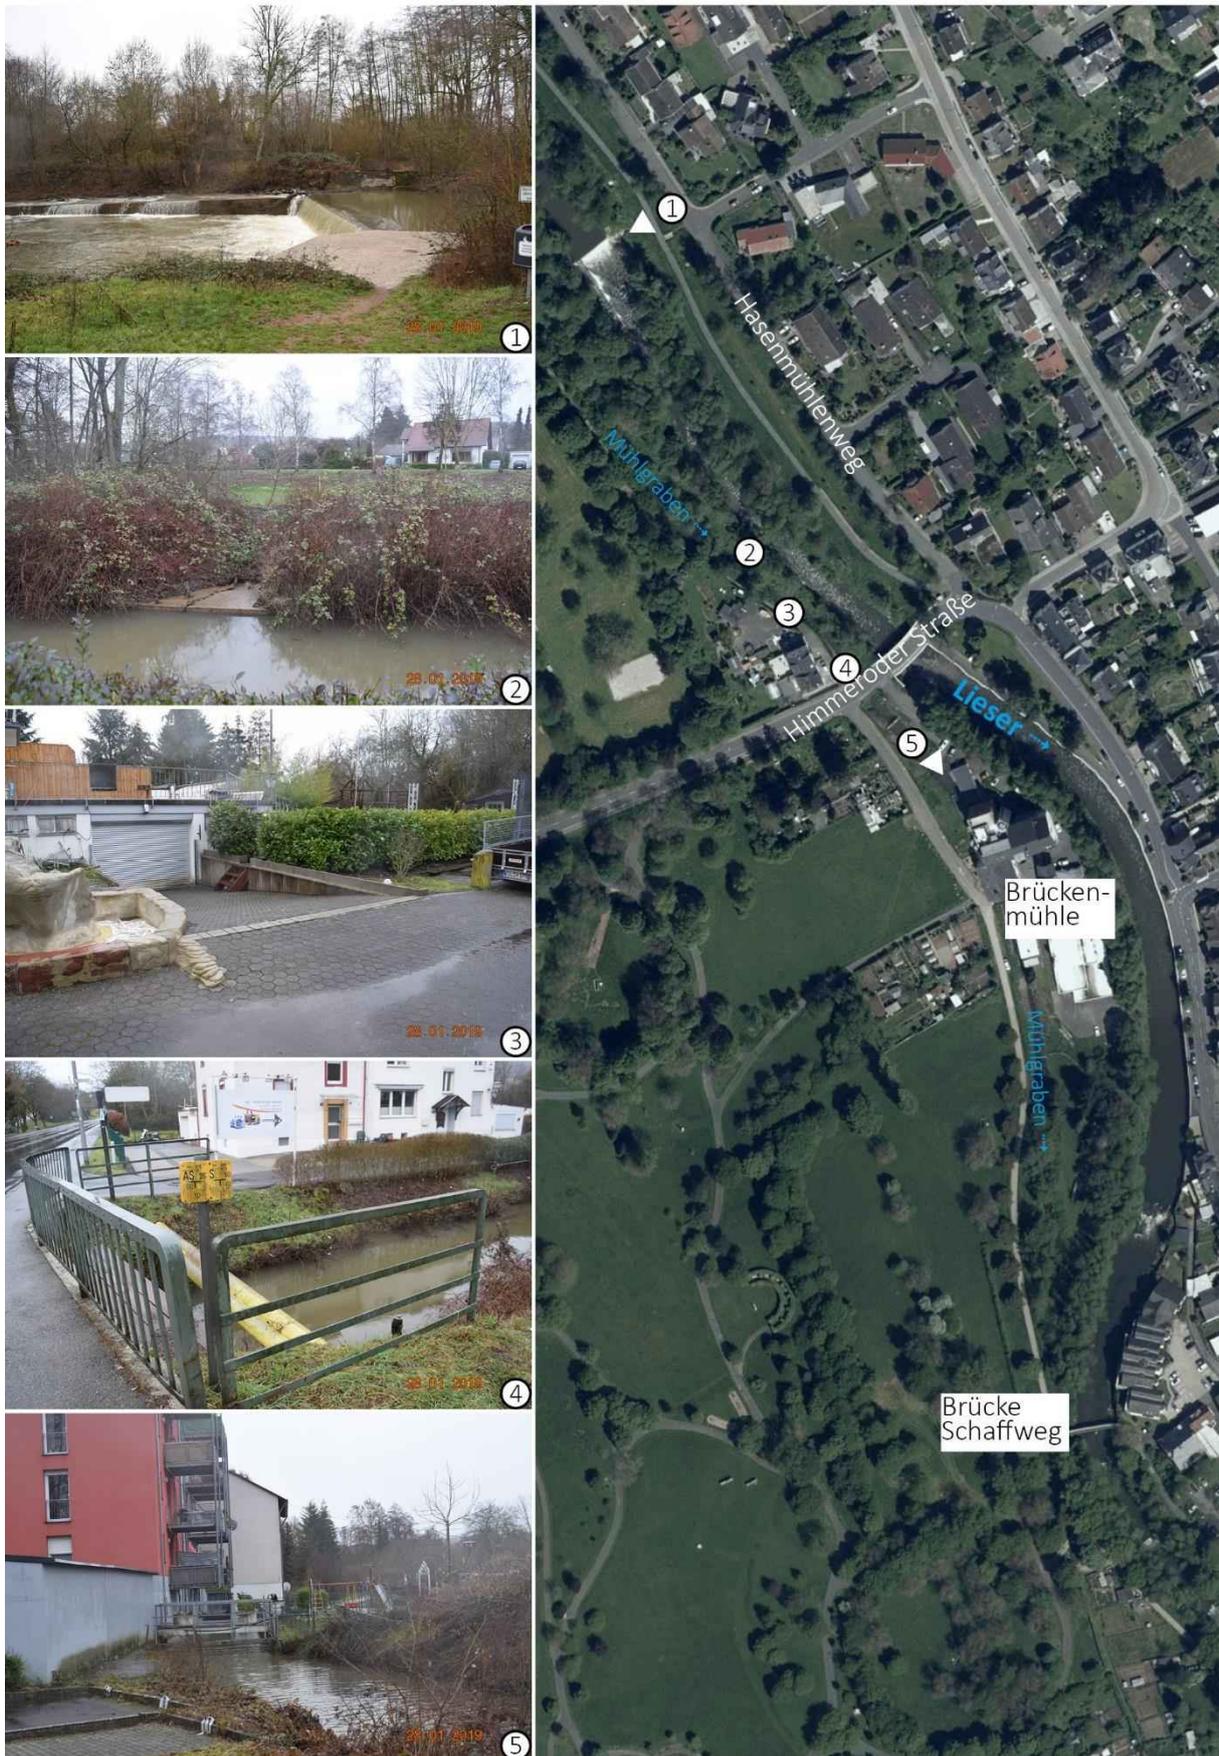
Abb. 13: Mühlgraben Brückenmühle und Bereich Lieserbrücke Himmeroder Straße

Der Mühlgraben selbst bekommt Hochwasser durch die Lieser. Das Objekt Himmeroder Straße 84 ist gefährdet bei Hochwasserführung des Mühlgrabens, wenn der Pegelstand der Lieser und des Mühlgrabens gleich ist. Bei höherer Wasserführung im Mühlgraben schlägt dieser in die Lieser ab, vorausgesetzt, diese führt einen niedrigen Wasserstand und die Notüberlaufstellen sind frei von Bewuchs (siehe Abb. 13). Hier ist eine regelmäßige Unterhaltung und ein Zurückschneiden der Brombeerhecken erforderlich, um den Notablauf freizuhalten. Die Anlieger des gefährdeten Objekts haben bereits Maßnahmen in Eigenvorsorge getroffen.

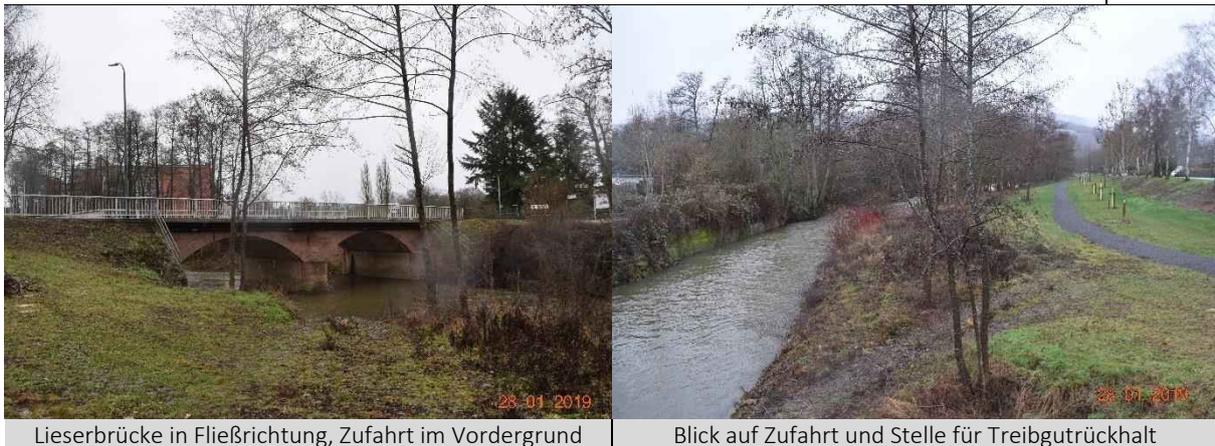
Nr. 3

Lieserbrücke in Fließrichtung, Zufahrt im Vordergrund

Blick auf Zufahrt und Stelle für Treibgutrückhalt

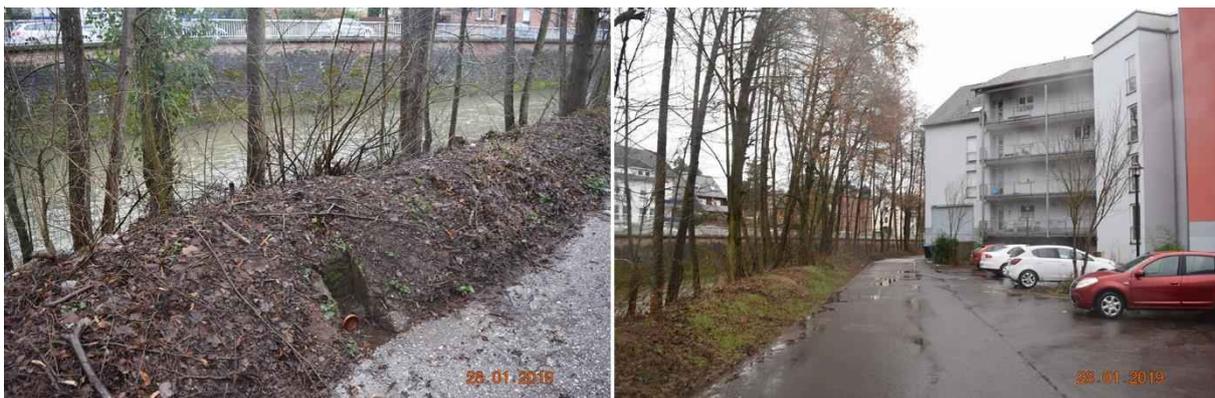
Abb. 14: Hofentwässerung am Mehrfamilienhaus Brückenmühle

aufgeschütteten Verwaltung liegt und zudem der darin eingebaute Ablauf der Hofentwässerung nicht vor Lieserhochwasser geschützt ist. Dadurch kann das Hochwasser der Lieser bereits durch den Ablauf in den Hof einströmen (siehe Abb. 14). Hier ist die Hochwassersicherheit durch den Haus- bzw. Grundstückseigentümer herzustellen.

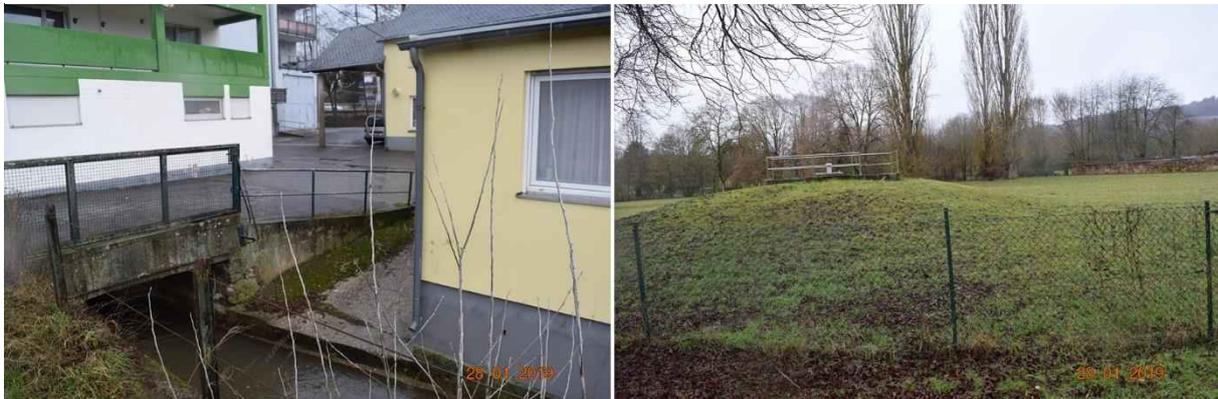
Abb. 15. Mühlgraben und Gebäude Brückenmühle; Anlage Trinkwasserversorgung der Stadtwerke

Am weitergehenden Weg der Brückenmühle liegt ein Brunnen der Stadtwerke, der nicht mehr in Betrieb ist, da er aufgrund des Unterschreitens der 10-Tage-Linie kein Wasserrecht mehr hat. Um dieses zu erhalten, müsste die Anlage mindestens zehn Tage von Wassereintritt bei Hochwasser frei bleiben. Bei entsprechenden Gastests wurde festgestellt, dass ein Wassereintritt bereits nach zwei Tagen erfolgen würde.

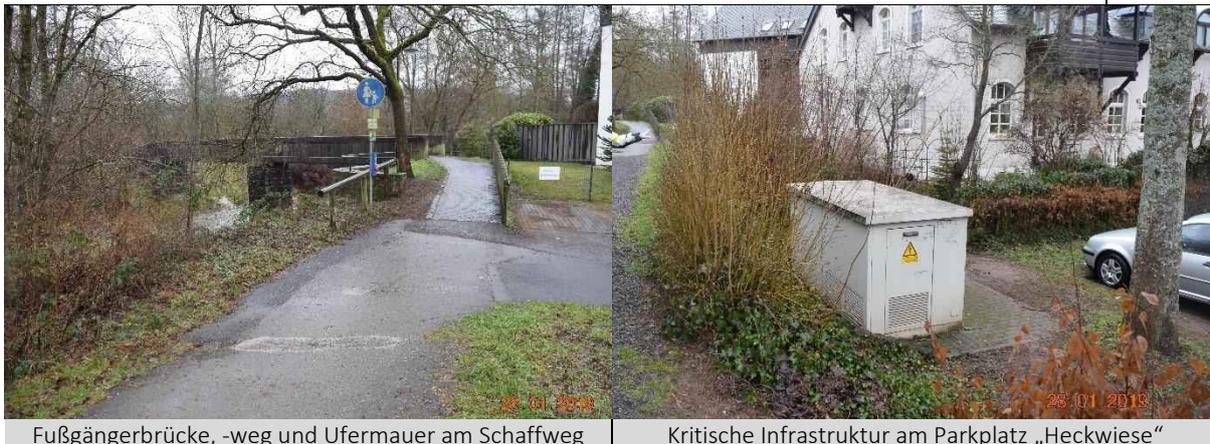
Nr. 4

Gleich unterhalb der Mündung des Mühlgrabens in die Lieser, quert der gewässerbegleitende Fußweg über eine Brücke die Lieser in Höhe des Schaffweges und verläuft fortan links des Gewässers auf einem Wegedamm bis zur Feldstraße.

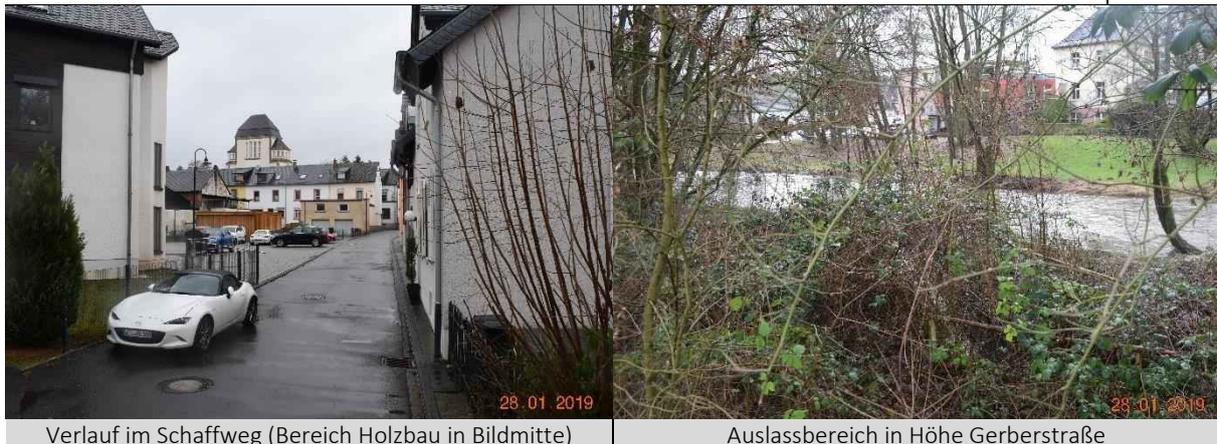
Nr. 5

Verlauf im Schaffweg (Bereich Holzbau in Bildmitte)

Auslassbereich in Höhe Gerberstraße

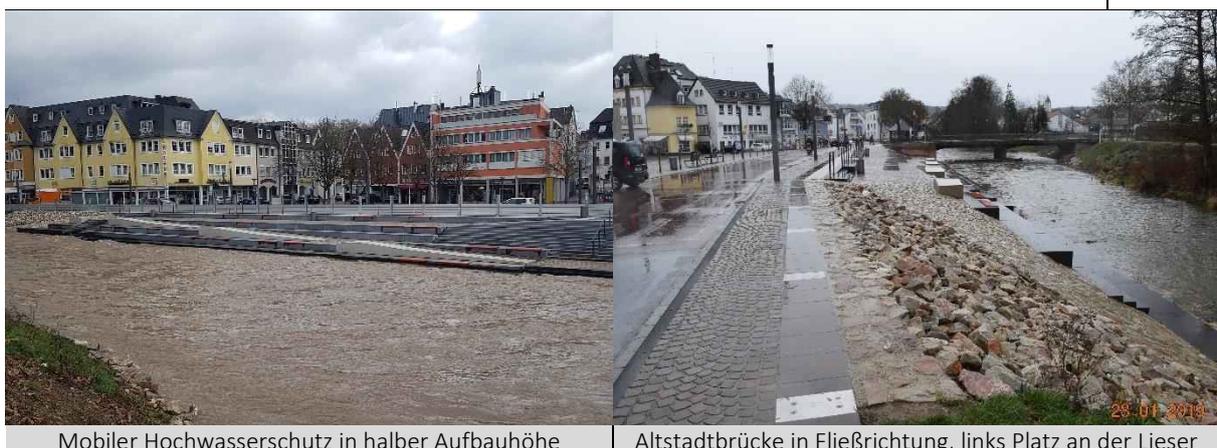
Nr. 6

Mobiler Hochwasserschutz in halber Aufbauhöhe

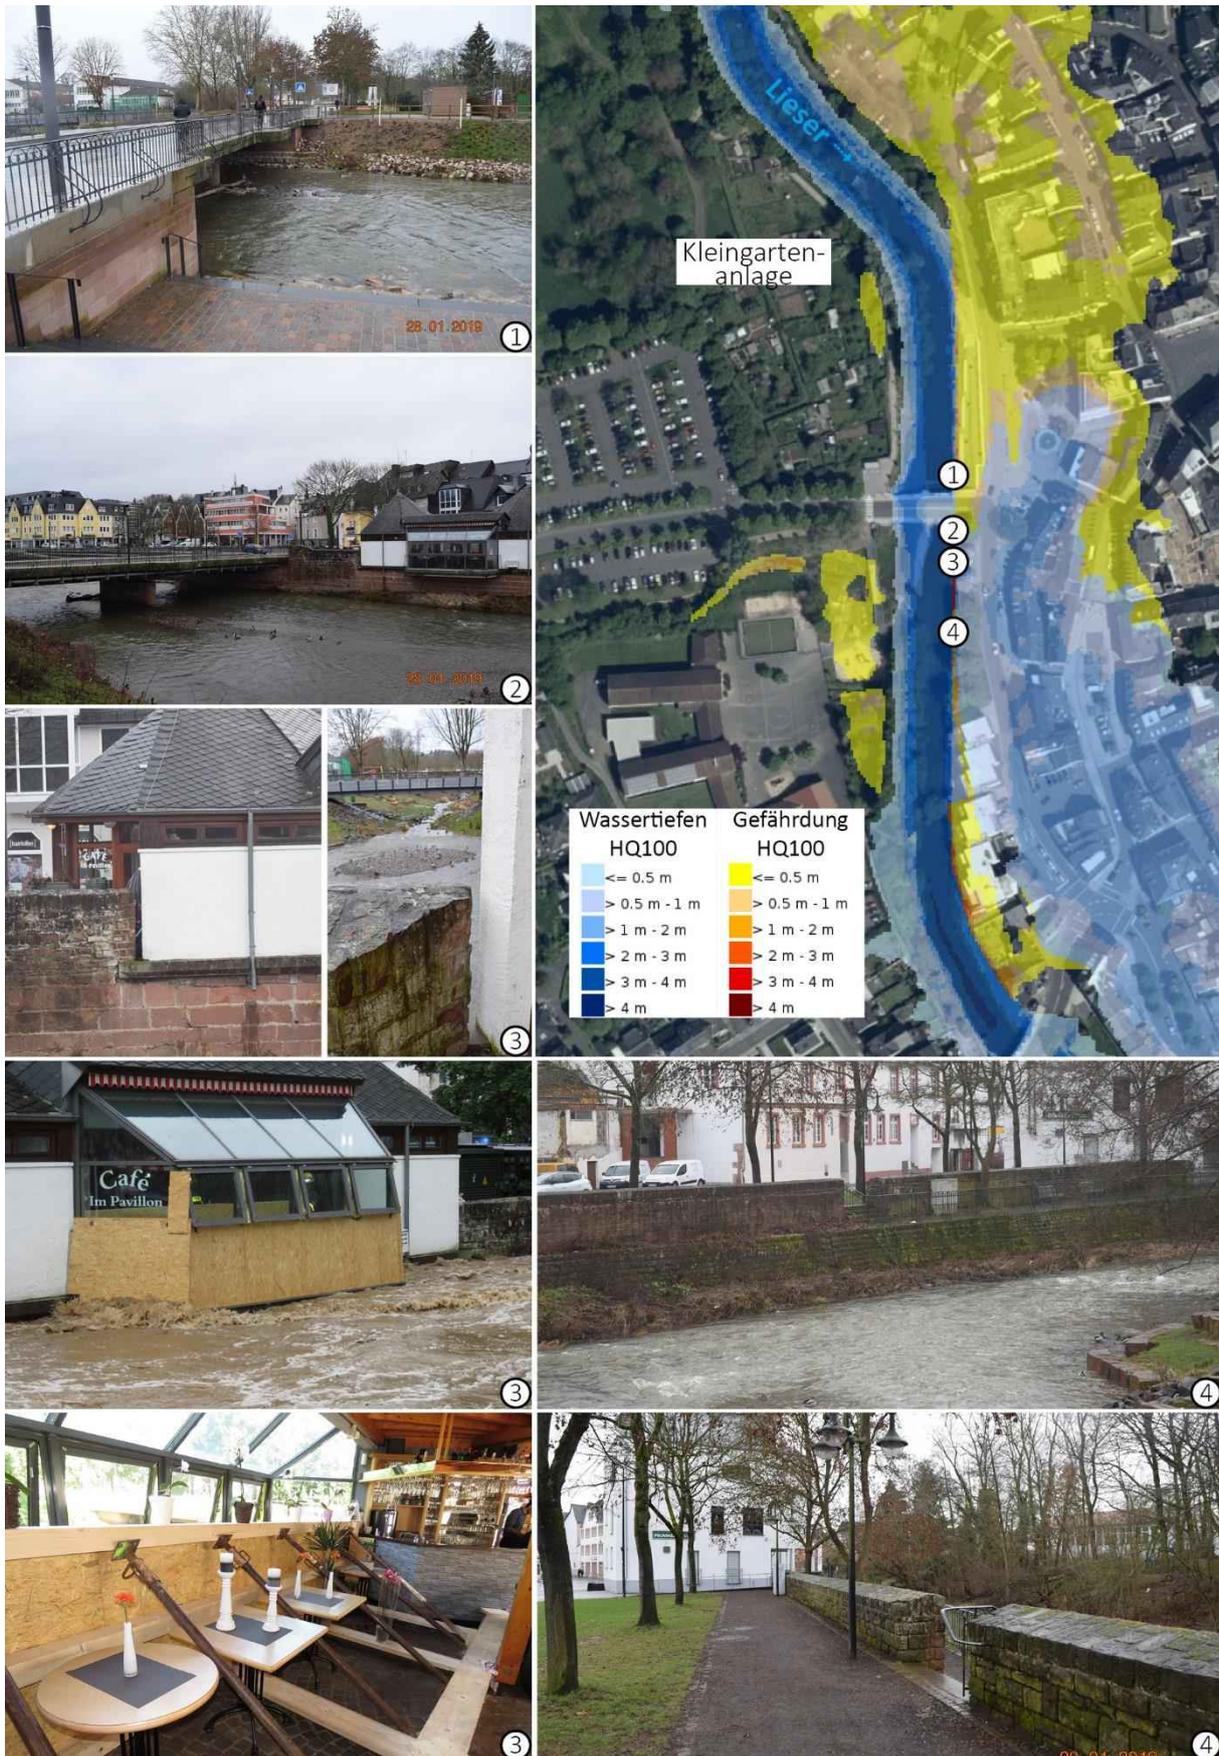
Abb. 16: Altstadtbrücke und Pavillon (Grafische Darstellung HQ100)

Den Platz an der Lieser schützt eine mobile Hochwasserschutzanlage (Dambalkensystem), die im Ereignisfall aufgebaut wird. Bei rechtzeitigem und korrektem Aufbau der Schutzanlage bietet diese eine Schutzhöhe bis zu einem statistisch hundertjährigen Ereignis (siehe Abb. 16).

Zudem bestehen links und rechts des Gebäudes Lücken in der Mauer, die ebenfalls ein Abfließen in die Innenstadt ermöglichen (siehe Abb. 16). Entsprechend notwendig ist es bislang, die Fenster des Cafés sowie die Schwachstellen der Mauer kurzfristig zu sichern. 2016 wurde das Café mit Querbalken / Dammbalken in der Verschalung der Fenster sowie mit Sandsäcken im Zwischenraum durch die Feuerwehr gesichert. Auch ein Treppenabgang in der Mauer – zwischen Café und dem Gebäude Feldstraße 8A – muss manuell mit Sandsäcken verschlossen werden.

Die linksseitige Hochwasserschutzmauer entlang der Feldstraße hat ihren augenscheinlich tiefsten Punkt zwischen den Gebäuden Feldstraße 8D und Trierer Straße 58. Bei einem Überströmen der Mauer fließt das Wasser von hier in die Trierer Straße ein (siehe Abb. 16). Ebenso hochwassergefährdet sind die Gartengrundstücke der Lieserstraße rechtsseitig. Durch eine Umgestaltung im Projekt Stadt am Fluss kann hier auch der Hochwasserabfluss an der Brücke verbessert werden, indem bei Flächenverfügbarkeit das Abflussprofil und der Retentionsraum vergrößert werden. Auf der gegenüberliegenden Seite soll die Schutzhöhe der Hochwasserschutzmauer auf ein einheitliches Niveau gebracht werden.

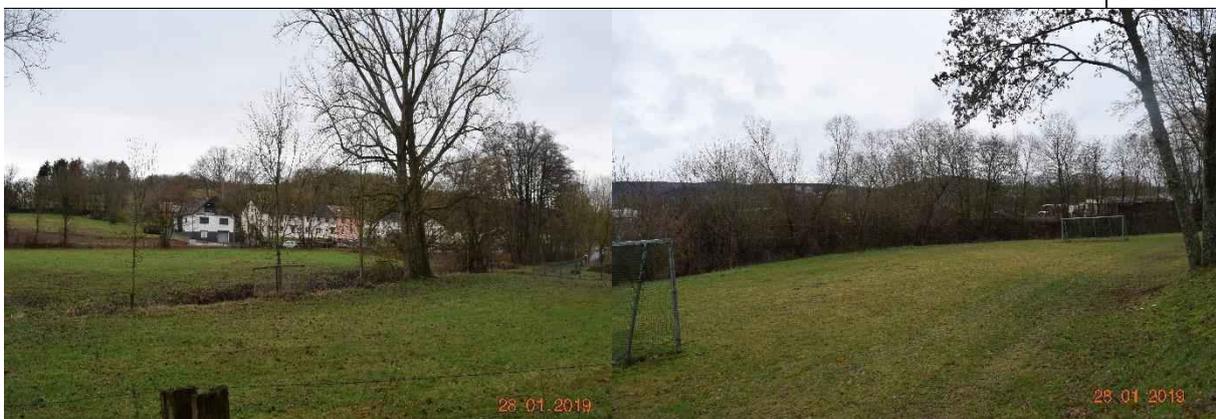
Nr. 7

Potenzieller Retentionsraum am Rommelsbach entlang Bergweilerweg (links) und Spielplatz Sternbergstraße

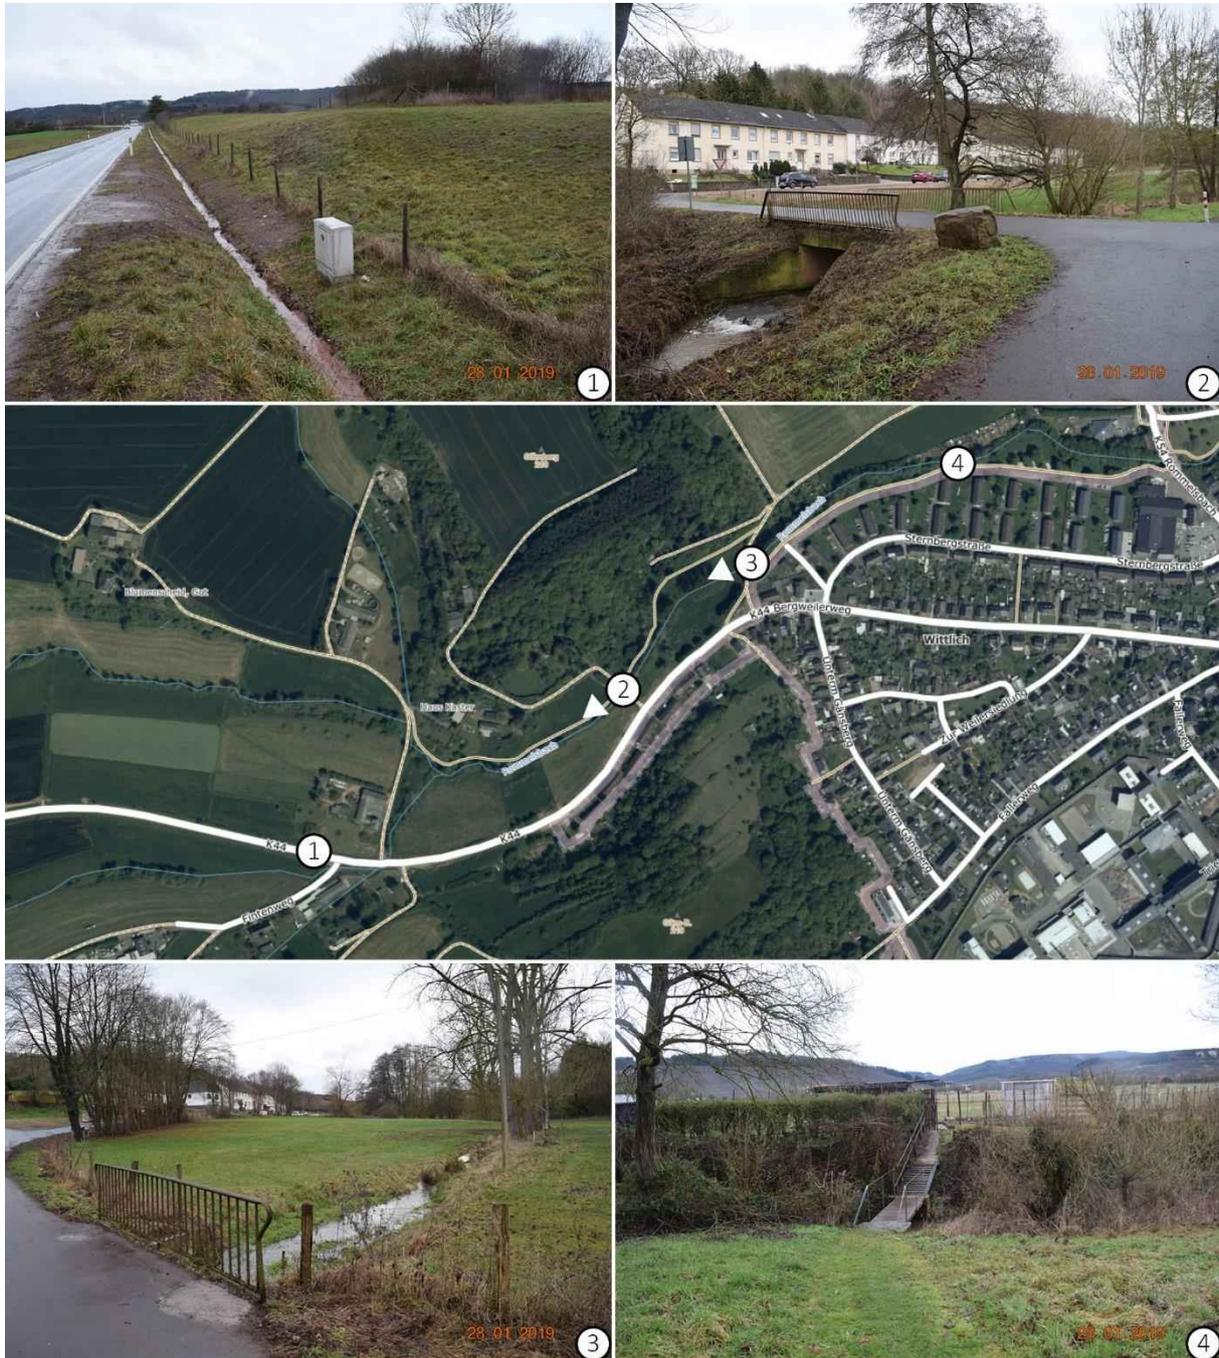
Abb. 17: Rommelsbach im Bereich Bergweilerweg und Sternbergstraße
