Konzept zur  
**Starkregen- und  
Hochwasservorsorge**

für die  
**Kreisstadt Wittlich**  
und alle Stadtteile

### 3. Ausfertigung: Endfassung

Pölich, Dezember 2020

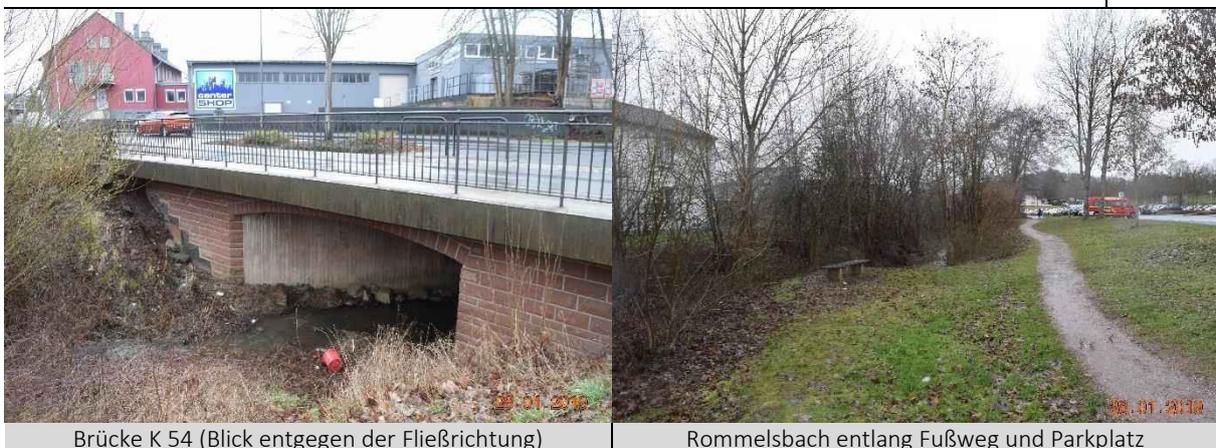
Nr. 8

Unmittelbar unterhalb der Altstadtbrücke mündet von rechts der Rommelsbach in die Lieser. Der Mündungsbereich wurde bei der Renaturierung bereits überarbeitet und verbessert. Zwischen der Brücke der Kreisstraße und der Mündung besteht bei Hochwasserführung des Gewässers sowie ggf. durch hochwasserinduzierten Rückstau der Lieser eine direkte Hochwassergefährdung für die Kindertagesstätte Jahnplatz (siehe unten).

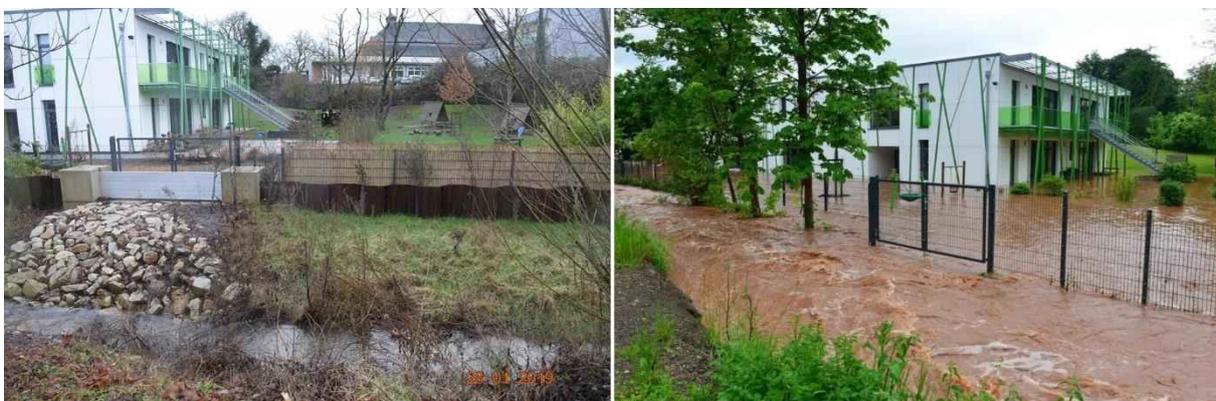
Abb. 18: Hochwasserschutz an der Kita Jahnplatz und Überschwemmung 2016 ohne HW-Schutz

2016 wurde die Kita durch Hochwasser des Rommelsbaches überflutet. Nach dem Ereignis wurde als Sofortmaßnahme ein technischer Hochwasserschutz entlang des Grundstücks – zwischen Fußgängerbrücke und dem Grundstück Rommelsbach 22 – errichtet (siehe Abb. 18). Eine bei der Ortsbegehung zu diesem Konzept festgestellte, nach Sichtprüfung nicht mehr standsichere Weide an der Schule wurde als Sofortmaßnahme im Nachgang nochmals geprüft und entfernt.

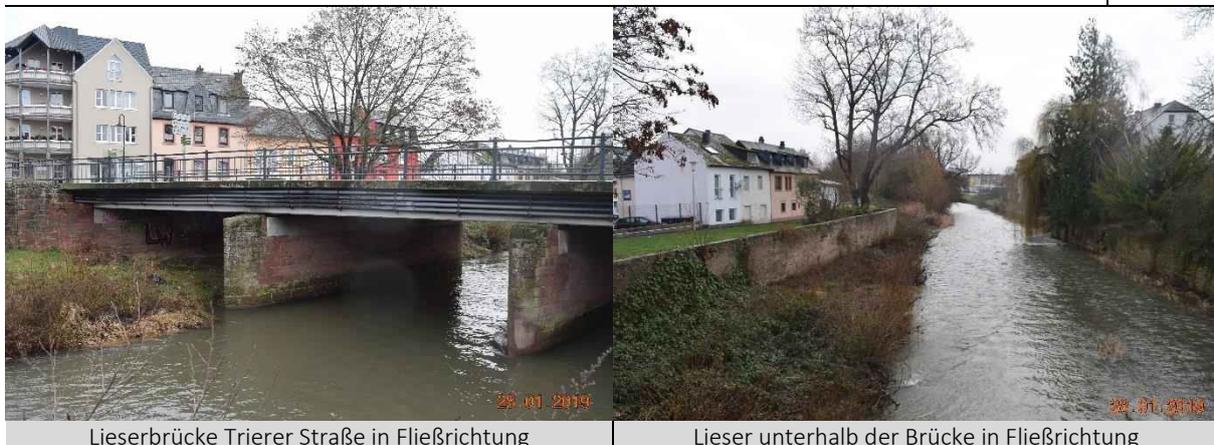
Nr. 9

Lieserbrücke Trierer Straße in Fließrichtung

Lieser unterhalb der Brücke in Fließrichtung

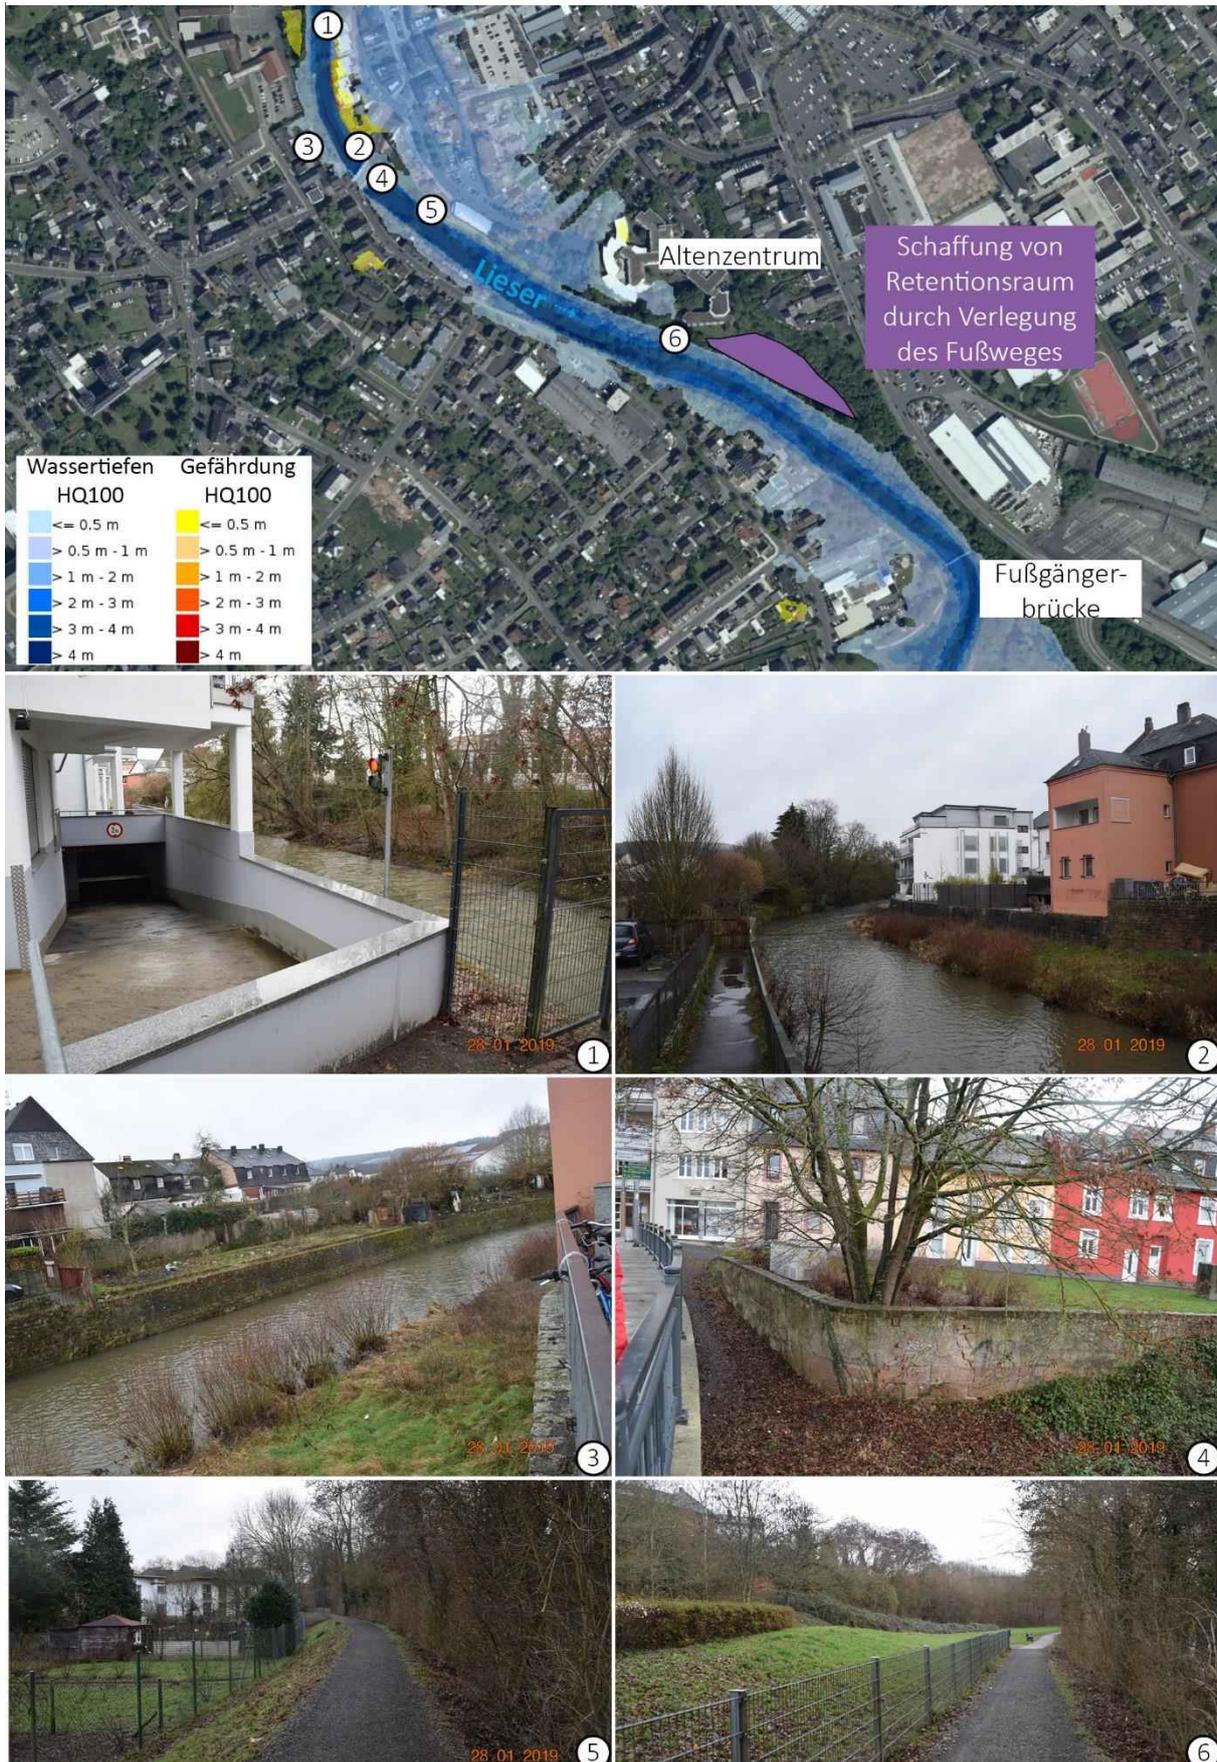
Abb. 19: Lieser im Bereich Feldstraße, Brücke Trierer Straße, Römerstraße und Altenzentrum

Gegenüberliegend befindet sich am Gebäude des Fotostudios Gerberstraße 12 der tiefste Punkt des Fußweges, der weiter entlang des Altenzentrums bis zum Bereich Ohling verläuft. Hierdurch besteht die entsprechende Überflutungsgefährdung bei einem hundertjährlichen Hochwasserereignis (siehe Abb. 19).

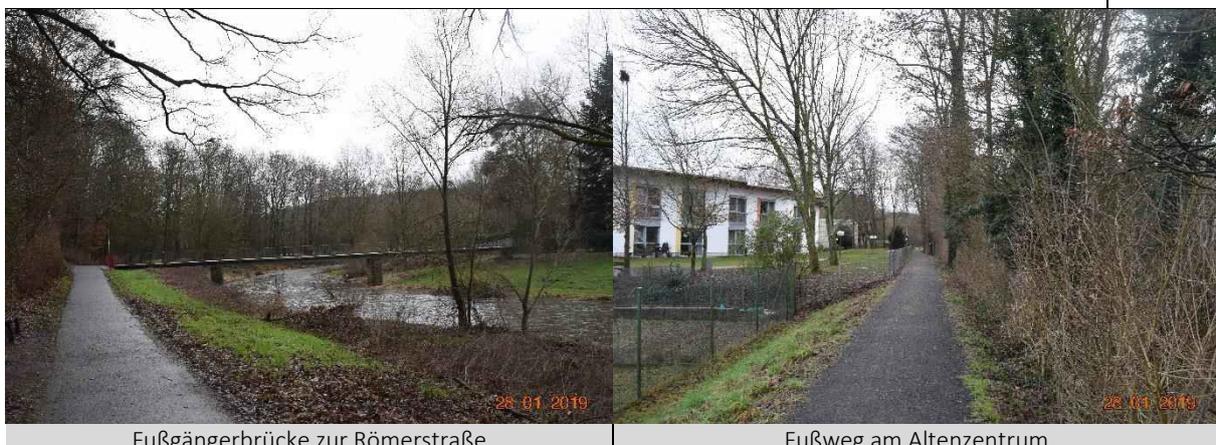
Nr. 10

Fußgängerbrücke zur Römerstraße

Fußweg am Altenzentrum

Das Altenzentrum St. Wendelinus ist hochwassergefährdet, aufgrund des uneinheitlich hohen Fußwegedammes (siehe Foto oben rechts). Bei dem letzten Ereignis reichte der Wasserstand bis etwa fünf Zentimeter unterhalb des Fußweges, rechts des Gewässers steht in der Römerstraße dann bereits Hochwasser (siehe Abb. 20). Ab einem Wasserstand von etwa 3,60 m (am Bezugspegel Plein) kommt es zudem zu einer Überströmung des Fußweges direkt am Altenzentrum.

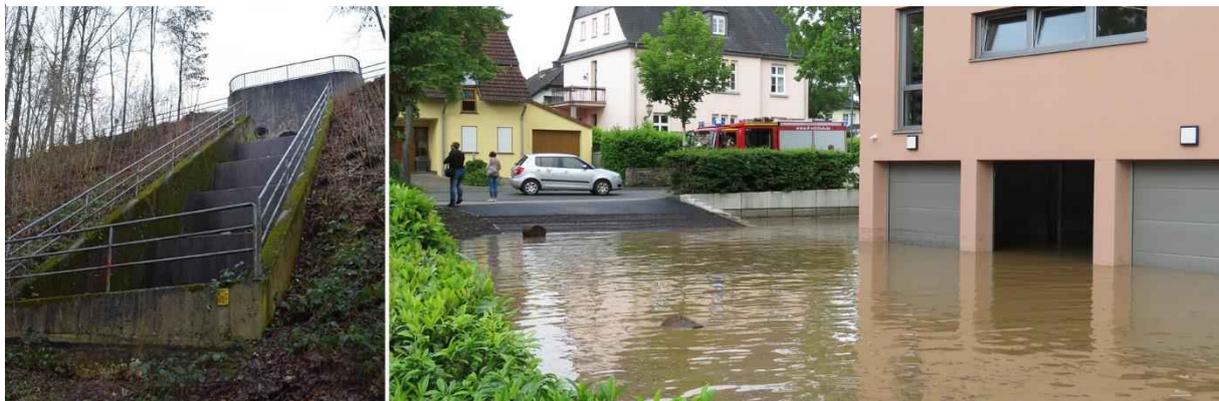
Abb. 20: Bauwerk zur Straßenentwässerung des LBM / Hochwasser im Bereich Römerstraße 37 - 41

Ein Bauwerk des LBM unterhalb der Schlossstraße führt das Straßenwasser über ein Kaskadenbauwerk in die Lieser ab. Nach Aussage der Stadt und der Feuerwehr hat es hier noch keine Probleme gegeben.

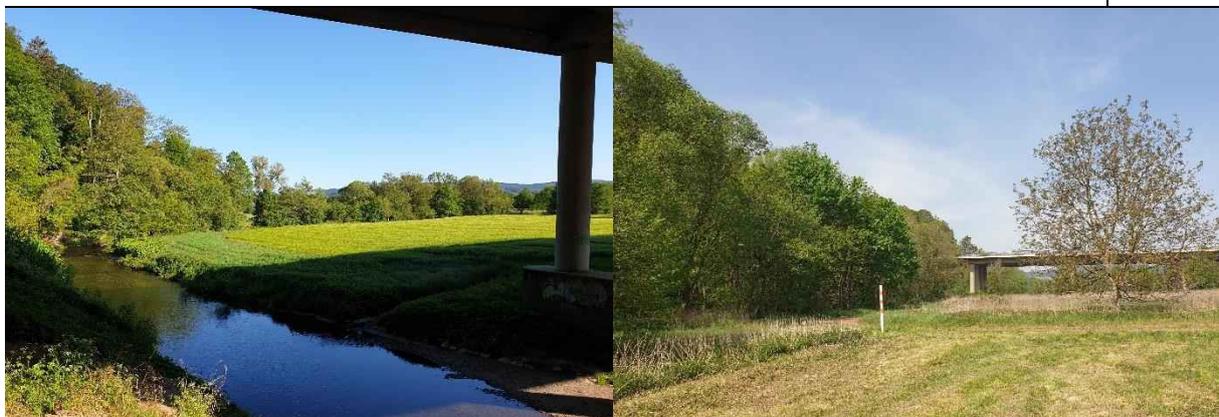
Nr. 11

Lieser unter der Autobahn und nördlich der Neumühle (Blick entgegen der Fließrichtung, Lieser am linken Bildrand)

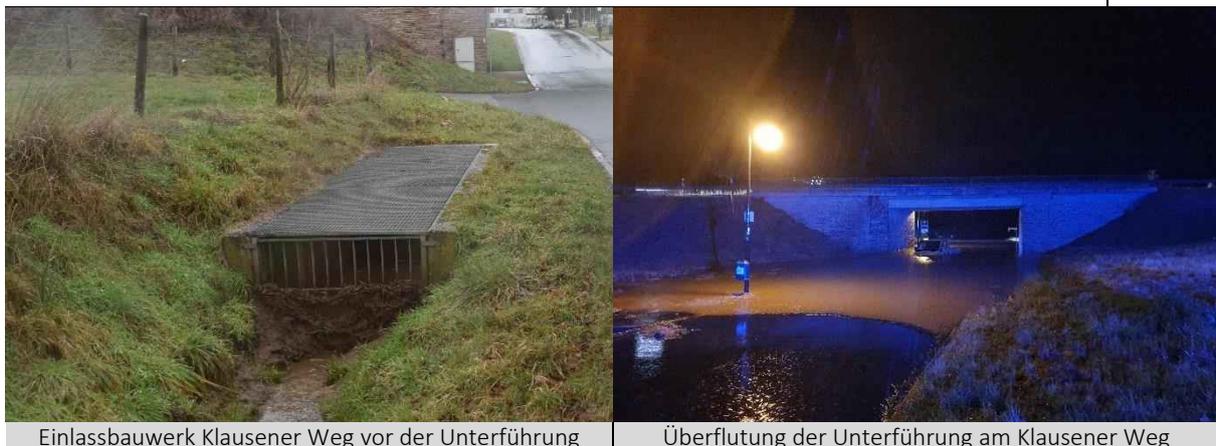
Nr. 12

Einlassbauwerk Klausener Weg vor der Unterführung

Überflutung der Unterführung am Klausener Weg

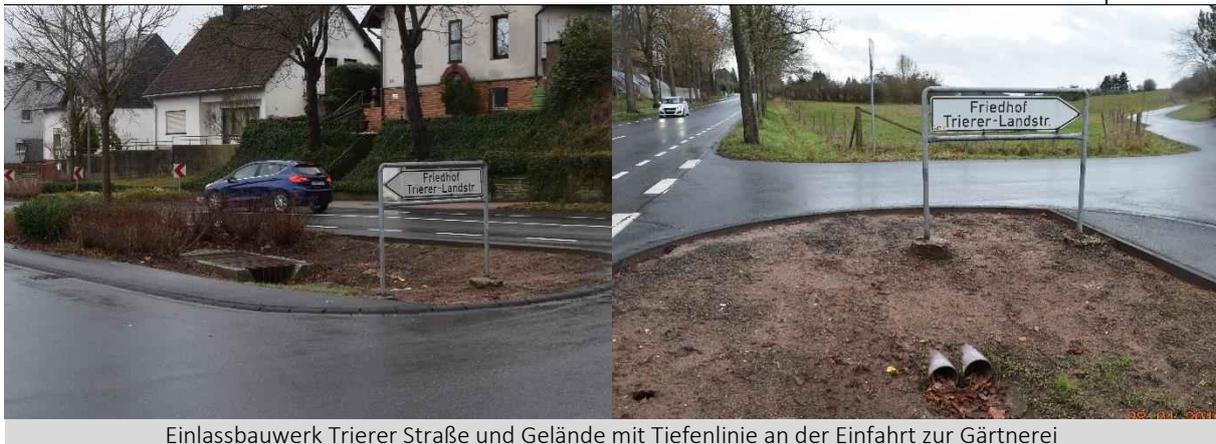
Nr. 13

Einlassbauwerk Trierer Straße und Gelände mit Tiefenlinie an der Einfahrt zur Gärtnerei

Das Einlassbauwerk in der Trierer Landstraße, in Höhe der Gärtnerei, ist baulich nicht optimal ausgeführt und in einem verbesserungswürdigen Zustand. Der Ablauf ist kaum mehr erkennbar und der Rechen vertikal ausgerichtet. Dies führt dazu, dass das Material sich direkt vor dem Rechen ablagert und den kompletten Rechen schnell zusetzt. Dieser sollte schräg gestellt werden, sodass sich das Material nach oben schiebt. Dazu müssen die Streben des oben aufliegenden Rechens jedoch in Längsrichtung positioniert sein, um das Material wirkungsvoll nach hinten leiten zu können.

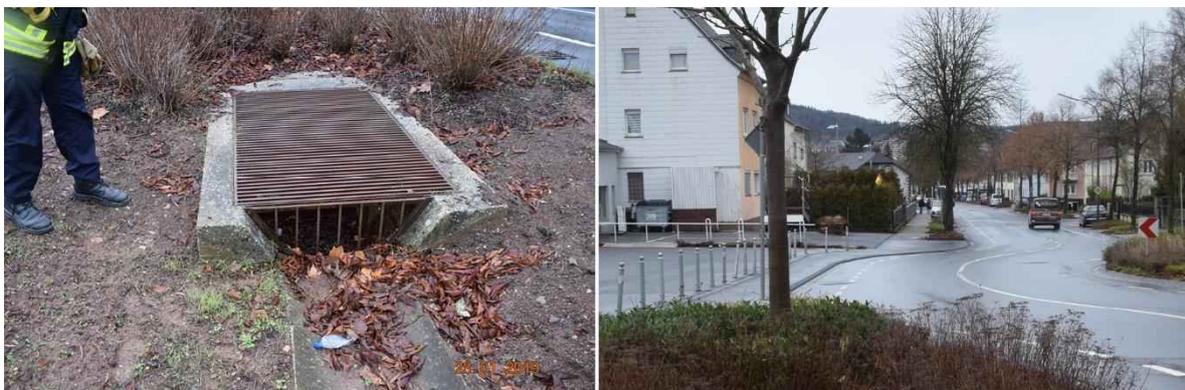
Abb. 21: Einlassbauwerk und potenzieller Abflussweg in der Trierer Landstraße

Das Einlassbauwerk (siehe Abb. 21) liegt außerdem am Ende einer Tiefenlinie, die auch nach der Sturzflugfahrendkarte eine potenzielle Abflusskonzentration in die Trierer Landstraße entwässert. Entsprechend wichtig ist, dass das Bauwerk den Anforderungen genügt, um so wirkungsvoll wie möglich zu sein. Dazu soll neben der Umgestaltung des Bauwerks auch der Einströmbereich neu modelliert werden und in der Zufahrt zur Gärtnerei (siehe Foto oben rechts) eine Mulde als Notentlastung hergestellt werden, die das Wasser in das Bauwerk leitet und ein unkontrolliertes Abfließen in die Trierer Landstraße verhindert. Kommt es dennoch zu einer Überlastung am Einlassbauwerk, fließt das Wasser in der Trierer Landstraße ggf. breitflächig Richtung Nordosten. Der Notabflussweg kann nicht bis zu einem Vorfluter hergestellt werden.

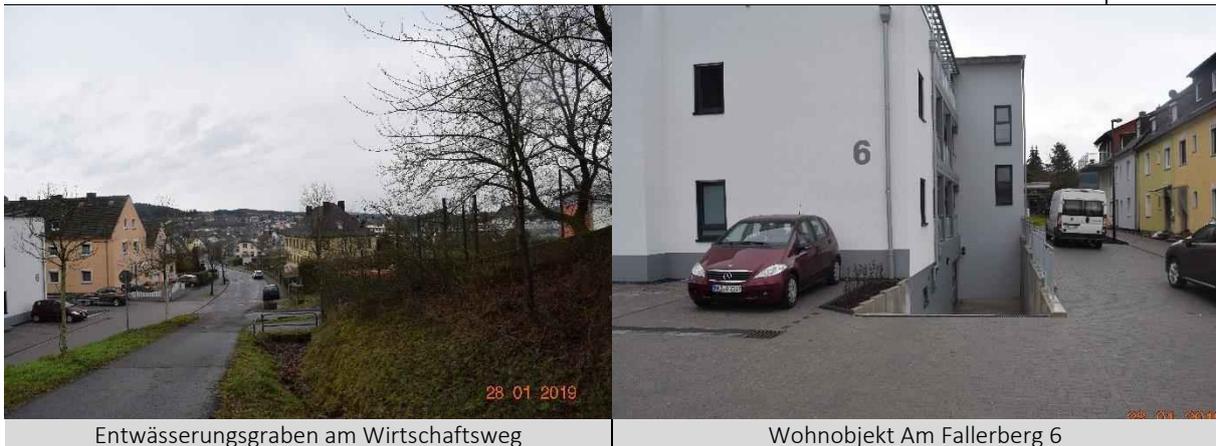
Nr. 14

Die Sturzflutgefährdungskarte zeigt eine potenzielle Abflusskonzentration, in der Tiefenlinie unterhalb eines Wirtschaftsweges, in Richtung des Fallerwegs bzw. des Mehrfamilienhauses Am Fallerberg 6. Das Einzugsgebiet ist relativ klein, dennoch kann es nach Starkregen zu einem Abfluss in die Straße kommen. Besonders gefährdet ist dann unter Umständen die Tiefgarage des Mehrfamilienhauses. Hier sollte die Eigenvorsorge gegen eindringendes Oberflächenwasser durch den Eigentümer geprüft und ggf. erhöht werden.

Am Wirtschaftsweg geht der Seitengraben in eine Verrohrung über. Der Weg hat die richtige Neigung, die Rinne wird angeströmt, der Rohreinlass kann jedoch verbessert werden. Vor der Verrohrung sollte ein Einlassbauwerk errichtet werden, um eine Verstopfung innerhalb der Verrohrung durch mitgeführtes Material zu vermeiden.

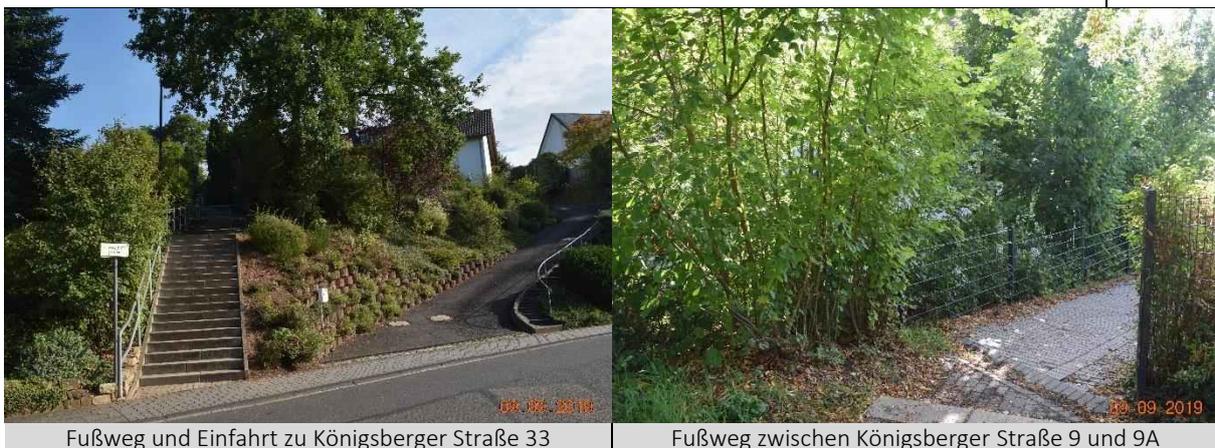
Nr. 16

In der Königsberger Straße weist die Sturzflutgefahrenkarte zwei Bereiche erhöhter Abflusskonzentration aus, hinter den Grundstücken Nr. 29 und 31 sowie Nr. 9 B und 11, von den Flächen des Rollkopfes. Die Anlieger sollten hier die Gefährdungssituation für das eigene Grundstück und Gebäude betrachten, um etwaige notwendige Schutzmaßnahmen am Gebäude gegen eindringendes Oberflächenwasser vorzunehmen (siehe Kapitel 7.4).

Am Fußweg in der Verlängerung der Straße Zum Rollkopf kam es bereits geringfügig zu Wasserabfluss im Weg und entlang der Straße, bisher jedoch ohne dass das Wasser in Grundstücke eingeströmt wäre (siehe Kapitel 4.1.17).

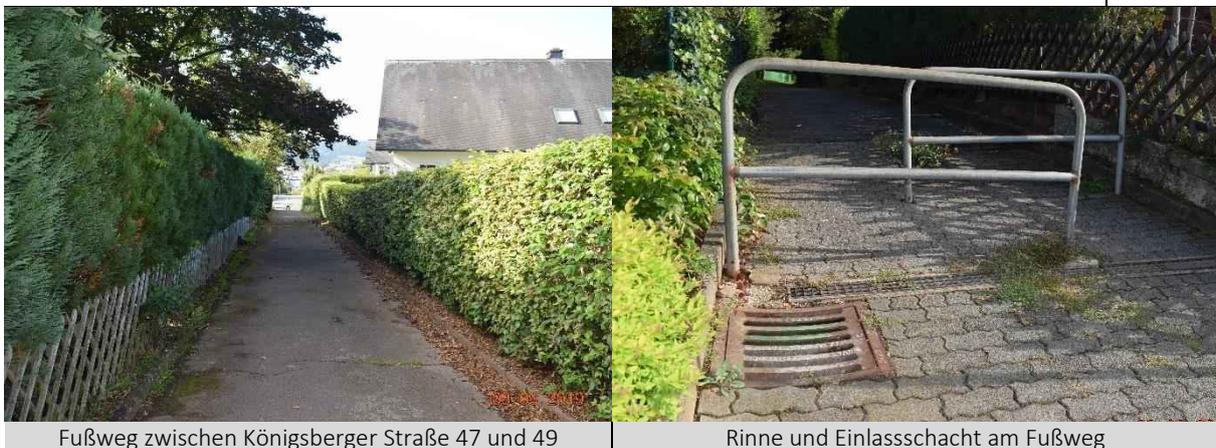
Nr. 17

*Der (potenzielle) Weg des Starkregenabflusses (gemäß Sturzflutgefahrenkarte sowie ggf. von Hinweisen aus der Bevölkerung) wurde begangen, um etwaige Maßnahmen zur Verbesserung/Herstellung des Notabflussweges vorschlagen bzw. Aussagen zur möglichen Betroffenheit von Anliegergrundstücken treffen zu können.*

Die Ablaufrinne am Fußweg zwischen den Grundstücken Königsberger Straße 47 und 49 ist zugesezt und bewachsen, sodass sie kaum noch aufnahmefähig ist. Sollte es hier zu Wasserabfluss kommen, würde es möglicherweise auf dem Grundstück Zum Rollkopf 13 durch den Hochbord in Richtung Haus gelenkt werden. Durch Entnahme der Randsteine könnte das Wasser jedoch auch auf die Wiesenfläche abgeleitet werden und bestenfalls dort versickern. Kommt es breitflächig zu Abfluss in der Straße sind potenziell gefährdete Objekte: Allensteiner Straße 29 (tiefergelegter Eingangsbereich) und Kollberger Straße 28 (Senke im Eingangsbereich des Grundstücks).

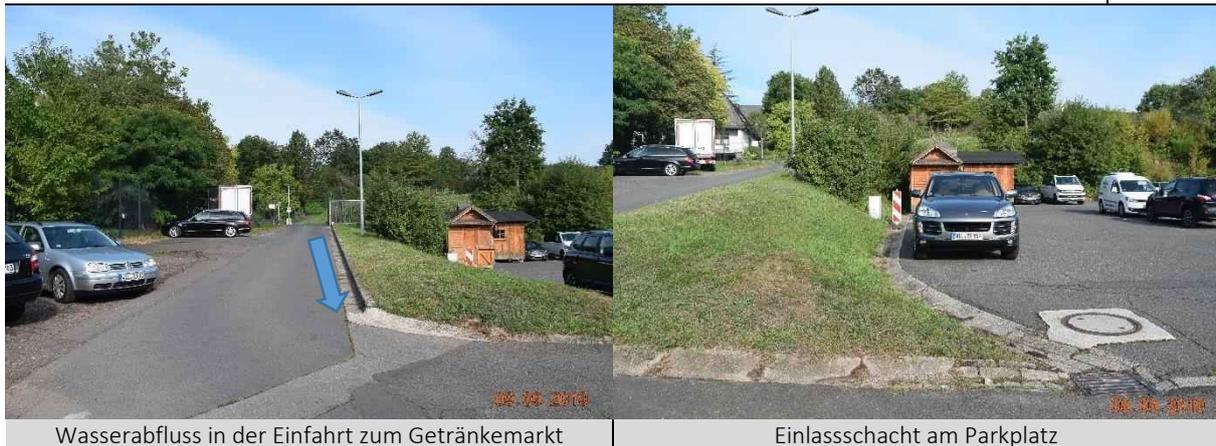
Nr. 18

Am nordöstlichen Ende von Königsberger und Allensteiner Straße kam es am Fußweg schon häufiger zu Wasserabfluss in Richtung Getränkemarkt. Bemerkte man es rechtzeitig, wurden Sandsäcke ausgelegt, um das Wasser abzuleiten. Der bestehende Kanaleinlass wird wohl nicht erreicht, das Wasser fließt geradeaus die Einfahrt entlang. Durch die Anlage einer Mulde könnte die Wasserführung in die seitliche Rinne zum Einlass verbessert werden. Auf dem Privatgelände liegt eine solche Maßnahme in der Eigenvorsorge der Eigentümer.

Ergebnis: Maßnahme WIL\_22

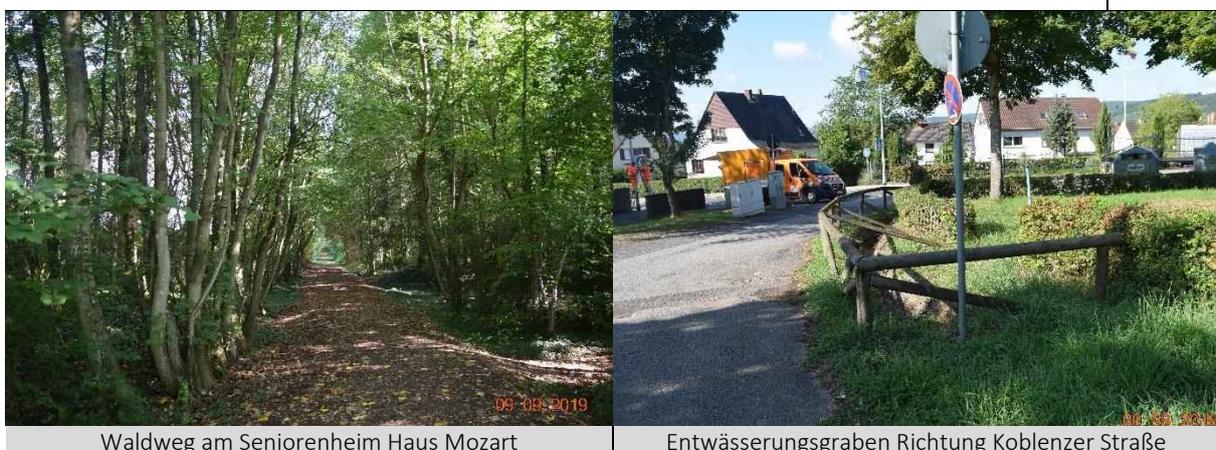
Nr. 19

Der (potenzielle) Weg des Starkregenabflusses (gemäß Sturzflutgefahrenkarte sowie ggf. von Hinweisen aus der Bevölkerung) wurde begangen, um etwaige Maßnahmen zur Verbesserung/Herstellung des Notabflussweges vorschlagen bzw. Aussagen zur möglichen Betroffenheit von Anliegergrundstücken treffen zu können.

Rechts und links des Waldweges sind Gräben zu erkennen, die jedoch nicht unterhalten sind. Um die Wasserführung zu verbessern, könnten die Gräben nach oben verlängert werden und ihnen gezielt das Wasser zuzuführen, um eine Wasserführung herzustellen. Jedoch ist auch eine Unterhaltung der Gräben notwendig. Kommt es zum Abfluss im Weg oder zu einem Übertritt aus den Gräben, fließt das Wasser direkt in die Koblenzer Straße ab oder über den gegenüberliegenden Fußweg in die Bebauung im Bereich Unterm Afferberg. Potenziell gefährdet ist hier dann Haus Nr. 20.

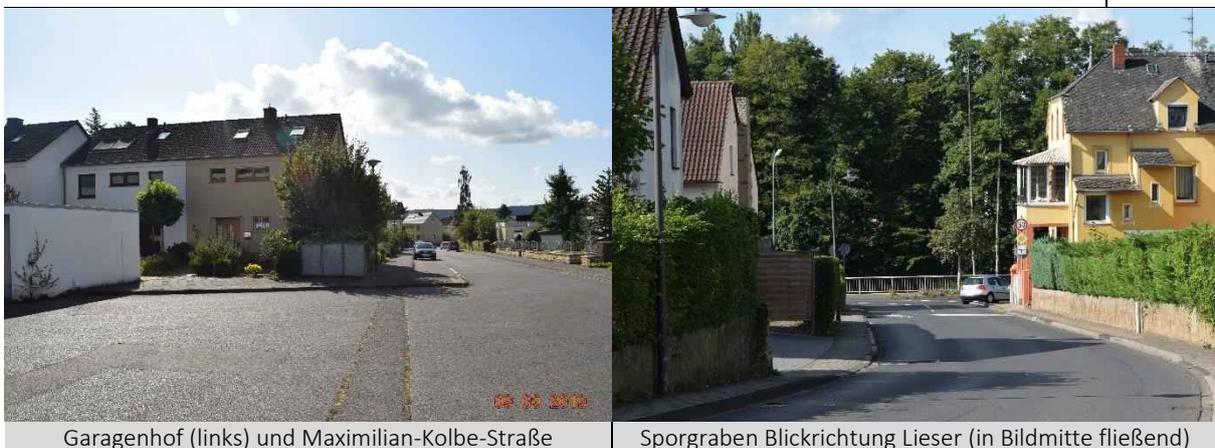
Nr. 20

*Der (potenzielle) Weg des Starkregenabflusses (gemäß Sturzflutgefahrenkarte sowie ggf. von Hinweisen aus der Bevölkerung) wurde begangen, um etwaige Maßnahmen zur Verbesserung/Herstellung des Notabflussweges vorschlagen bzw. Aussagen zur möglichen Betroffenheit von Anliegergrundstücken treffen zu können.*

Tritt das Wasser am oberen Ende des Hahner Weges über und fließt in südliche Richtung oder kommt es zu Wasserabfluss in der Straße St. Rochus-Siedlung, könnte es unter Umständen zu einem Abfließen in die Maximilian-Kolbe-Straße kommen.

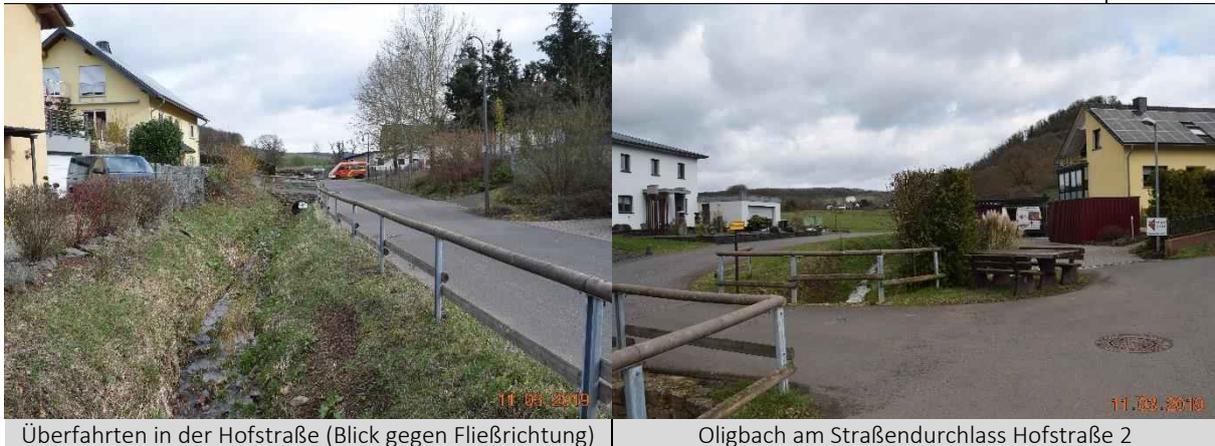
Nr. 24

Der Oligbach tritt am nördlichen Ende der Hofstraße in die bebaute Ortslage Bombogen ein, verläuft entlang dieser überwiegend offen und ist lediglich unter den Grundstückszufahrten verrohrt. Im Kreuzungsbereich zur Berlinger Straße (L 55) geht der Bach in die Verrohrung unter der Ortsdurchfahrt über, in der er im Bereich des ehemaligen Tabakschuppens in den Schattengraben mündet.

Insbesondere bei Starkregen führt der Oligbach viel Wasser. Umso mehr, wenn der Auslass der Notentlastung des Rückhaltebeckens im Neubaugebiet Neuerburg und das Wasser in den Oligbach einleitet. Für den Bereich des Oligbaches zwischen Neuerburg und Bombogen siehe Kapitel 4.5.3.

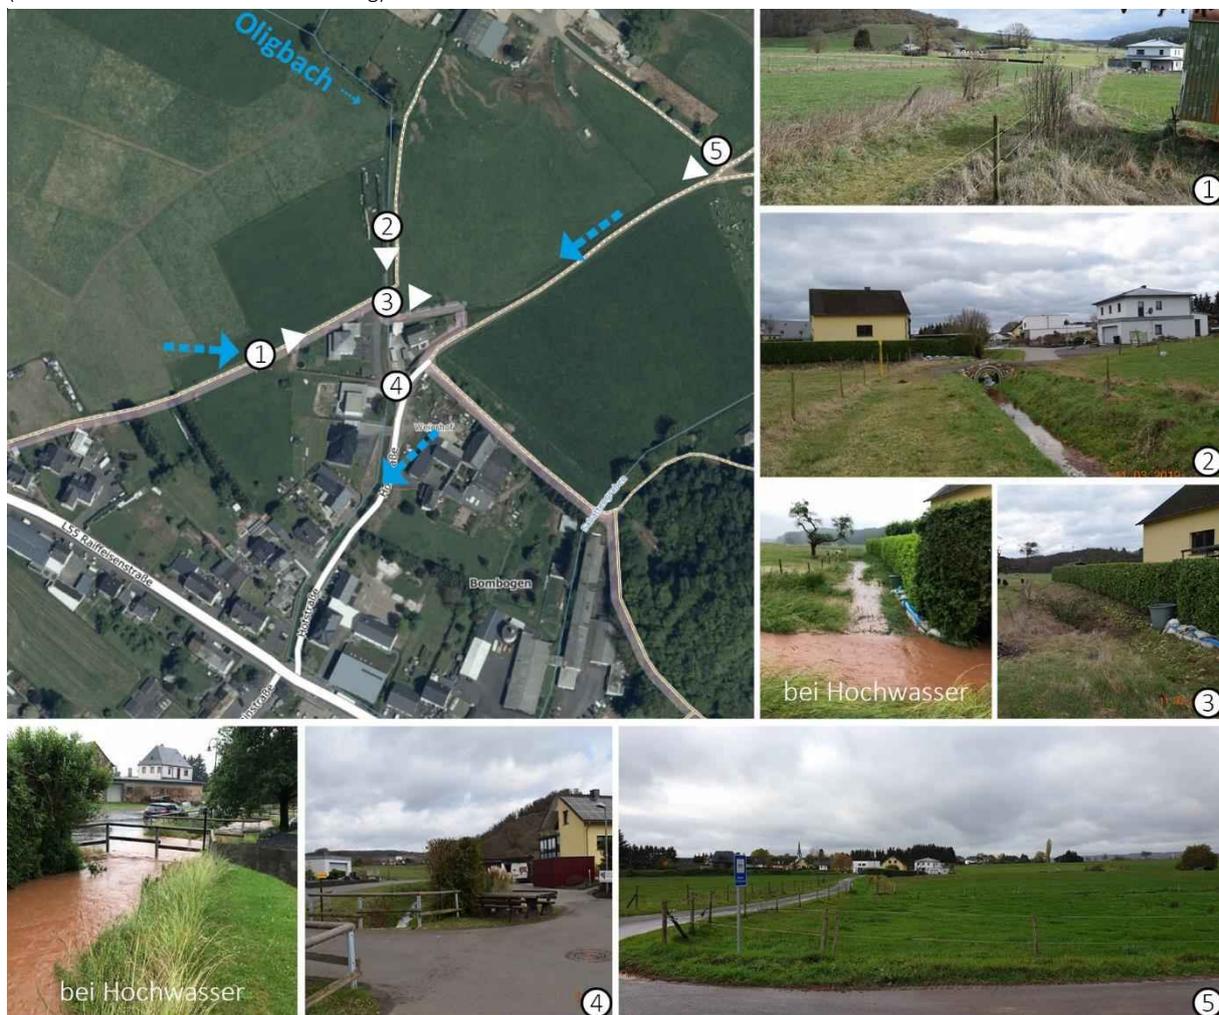
Abb. 23: Oligbach im Bereich der Hofstraße und bei Hochwasser

Zwischen den Grundstücken Hofstraße 2 und 11 tritt das Gewässer in die Ortslage ein. Nach Starkregen und bei hoher Wasserführung kommt es hier am Durchlass zu Rückstau, wodurch das Wasser auf die Hofstraße fließt und auch in die Privatgrundstücke übergeht (siehe Abb. 23). Das Grundstück Nr. 2 (Anwesen wurde im ehemaligen Außengebiet errichtet) war bereits mehrfach in diesem Bereich betroffen. Nördlich des Grundstückes wurde ein Muldengraben hergestellt, welcher in den Kanal entwässert. Eine Fremdwasserentflechtung an dieser Stelle soll zeitnah angegangen werden. Zudem führt der Graben auch das Wasser des Wirtschaftsweges vom Neuerburger Kopf an diesen Punkt. Um diesen Zufluss zu unterbrechen, soll das Oberflächenwasser des Weges breitflächig in die angrenzenden Flächen am Weierhof abgeleitet werden.

Nordwestlich der Hofstraße verläuft ein städtischer Wirtschaftsweg (siehe Abb. 23, Foto 5), entlang des Grundstückes Hofstraße 11, von der Raiffeisenstraße bis zum Scheuerhof. Der Weg führt Wasser, auch von den angrenzenden landwirtschaftlichen Nutzflächen, welches sich in einer topographischen

Im Verlauf des Baches entlang der Hofstraße wurden mehrere Überfahrten zur Erschließung der Anwesen hergestellt (siehe Abb. 23). Die Durchlässe wurden bereits im Vorgriff der Planung zur Renaturierung des Oligbaches hydraulisch berechnet und erneuert. Im unteren Bereich der Straße gab es bisher keine direkten Probleme, bei einem Übertreten des Wassers fließt dieses auf die L 55 ab. Die Häuser im unteren Teil der Straße liegen leicht erhöht. Bei Wasserabfluss in der Straße ist die Grundschule durch den tieferliegenden Zugang zum Keller betroffen.

Im Bereich der Durchlässe sind Ablagerungen erkennbar, welche zeitnah geräumt werden sollen, um den Abflussquerschnitt zu erhalten. Eine regelmäßige Kontrolle und Unterhaltung der Durchlässe ist notwendig, um den Durchfluss sicherzustellen und den Abflussquerschnitt zu erhalten. Sollten zukünftig die Durchlässe nochmals erneuert werden, soll geprüft werden, ob diese vergrößert bzw. durch Haubenkanäle mit Kastenprofil ersetzt werden können.

Ergebnis: Maßnahme Bombogen\_01

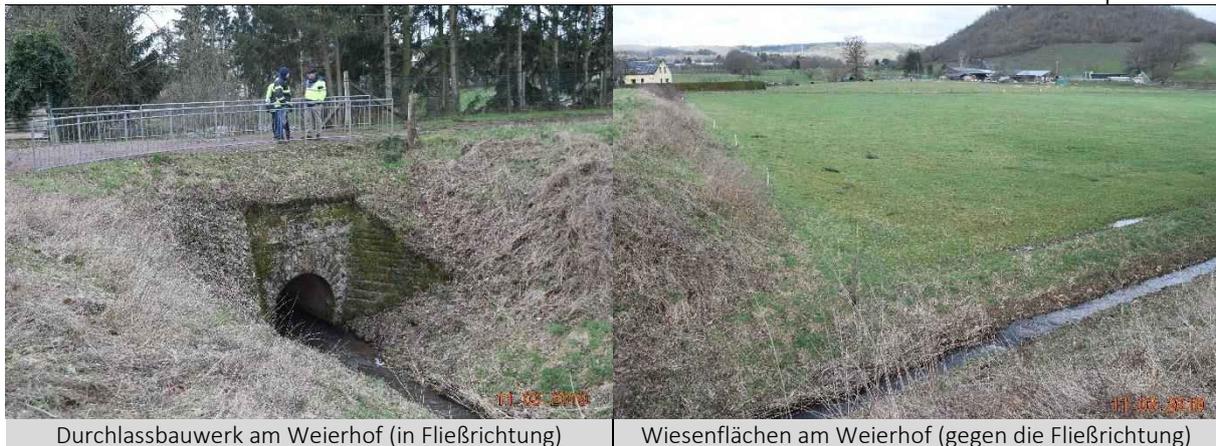
Durchlassbauwerk am Weierhof (in Fließrichtung)

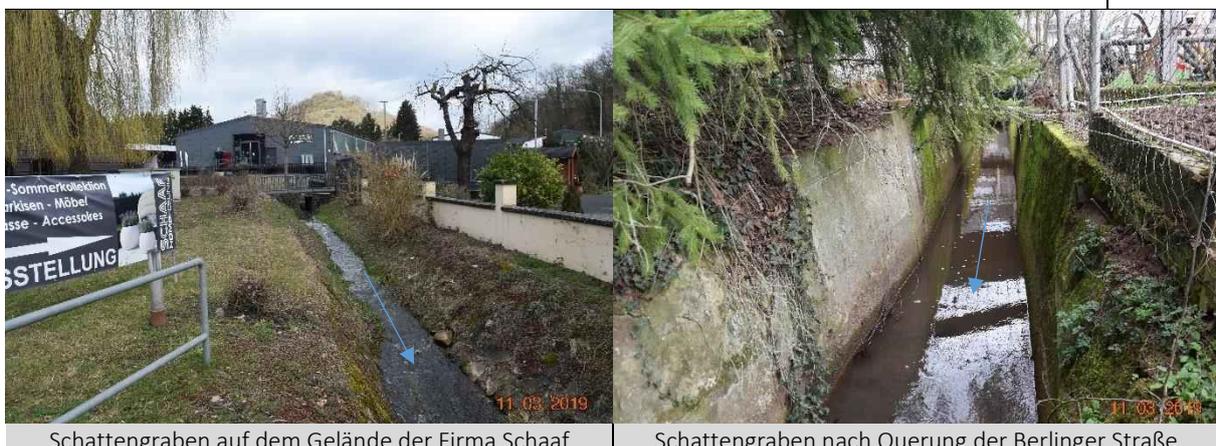
Schattengraben auf dem Gelände der Firma Schaaf

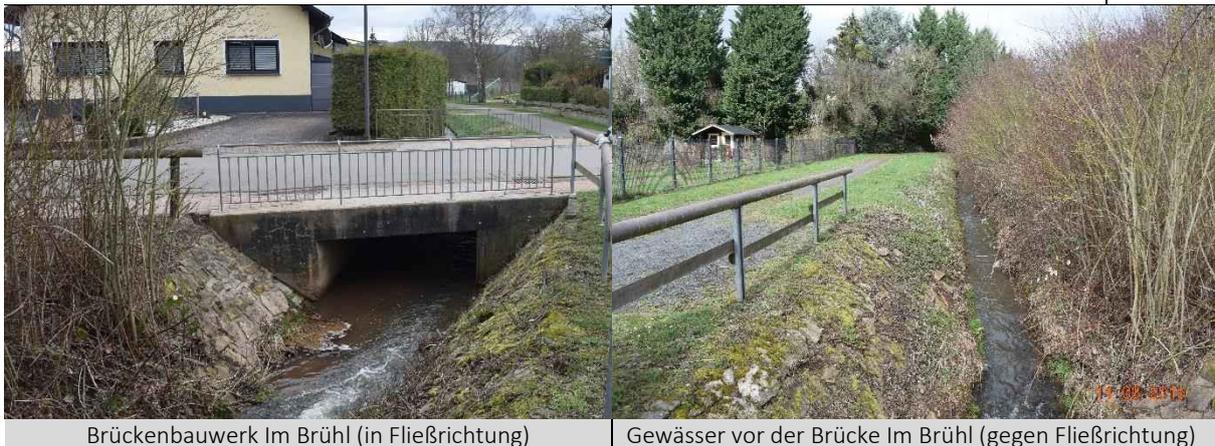
Nr. 27

Der Schattengraben fließt offen entlang des Fußweges und kreuzt die Straße Im Brühl in einem Brückenbauwerk (siehe Fotos oben). Im weiteren Verlauf fließt er weiter entlang des Weges an den Tennisplätzen vorbei Richtung Wengerohr. Vor der Brücke befindet sich eine Aufnahme für Wehrbohlen. Diese sollen entfernt werden, um einen gezielten Aufstau zu unterbinden. Auffällig ist der Fließwechsel hinter dem Brückenbauwerk. Durch die Führung in Halbschalen hat der Schattengraben hinter der Brücke eine höhere Fließgeschwindigkeit.

Entlang des Fußweges soll das Abflussprofil des Gewässers aufgeweitet und eine Berme ausgebildet werden, die bei hoher Wasserführung überströmt werden kann.

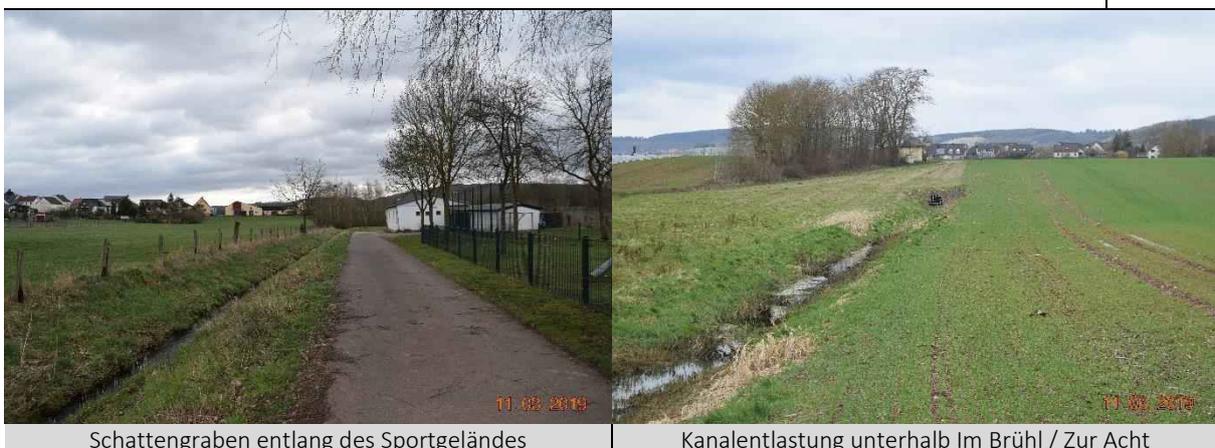
Zwischen Bombogen und Wengerohr wurde der Schattengraben im Außengebiet vor einigen Jahren renaturiert. Die gewässerstrukturellen Verbesserungen sind nach wie vor erkennbar, Strömungsdiversität und Auenflächen sind hier auch für den Hochwasserrückhalt am Gewässer relevant, Ausuferungsmöglichkeiten sind fernab von Bebauung gegeben. Lediglich der Verlauf entlang des

Wege am Sportgelände ist noch unbearbeitet und gestreckt (siehe Foto oben links). Bei hoher Wasserführung kann es zur Ausuferung auf den Weg kommen, jedoch ohne größeres Schadenspotenzial. Bei Durchführung einer Gesamtmaßnahme am Schattengraben sollte auch dieser Abschnitt bis zum Beginn der früheren Renaturierung verbessert werden.

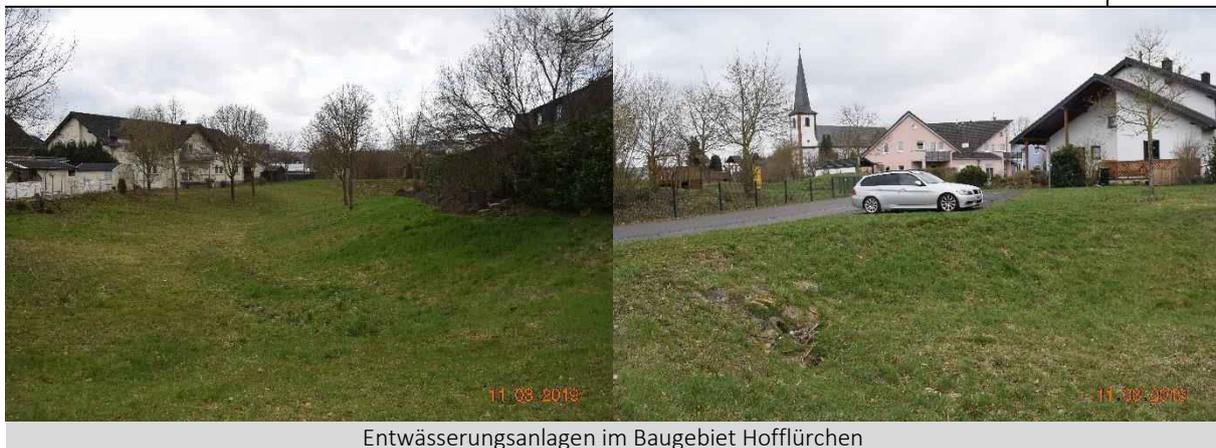
Entwässerungsanlagen im Baugebiet Hofflürchen

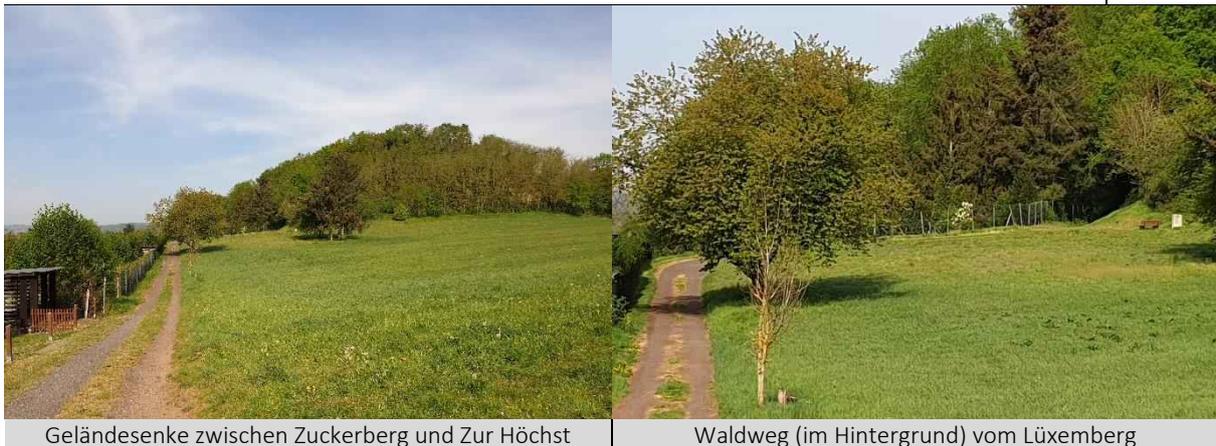
Nr. 30

Die Sturzflutgefahrenkarte (siehe Abb. 8) zeigt eine geringe bis mäßige Konzentrationstendenz von Niederschlagswasser bei Starkregen in der Geländesenke am Wirtschaftsweg zwischen den Straßen Zuckerberg und Zur Höchst (siehe Foto oben links). Kommt es durch Starkregen zu Wasserabfluss entlang der Wege und Grünlandflächen in die Senke des Weges, ist eine Überschwemmung und ein Abfließen in die unterhalb des Weges liegenden Grundstücke und Bebauung möglich.

Ergebnis: Kommt es hier in Zukunft verstärkt zu Konzentrationstendenzen durch Starkregen oder soll der Wirtschaftsweg unter Umständen erneuert werden, wäre es eine Option, den Weg höher zu legen und das Wasser in die Grünfläche oberhalb des Weges abzuschlagen, die schadarm eingestaut werden und wo das Wasser zur Versickerung gebracht werden kann. Alternativ ist auch die Anlage einer Aufwallung entlang des Weges an der Grundstücksgrenze sinnvoll. Dies kann auch im Rahmen der Eigenvorsorge durch die betroffenen Grundstückseigentümer erfolgen – sofern dadurch keine bewusste und wissentliche Ableitung des Wassers und damit einhergehende Schädigung von Nachbargrundstücken in Kauf genommen wird.

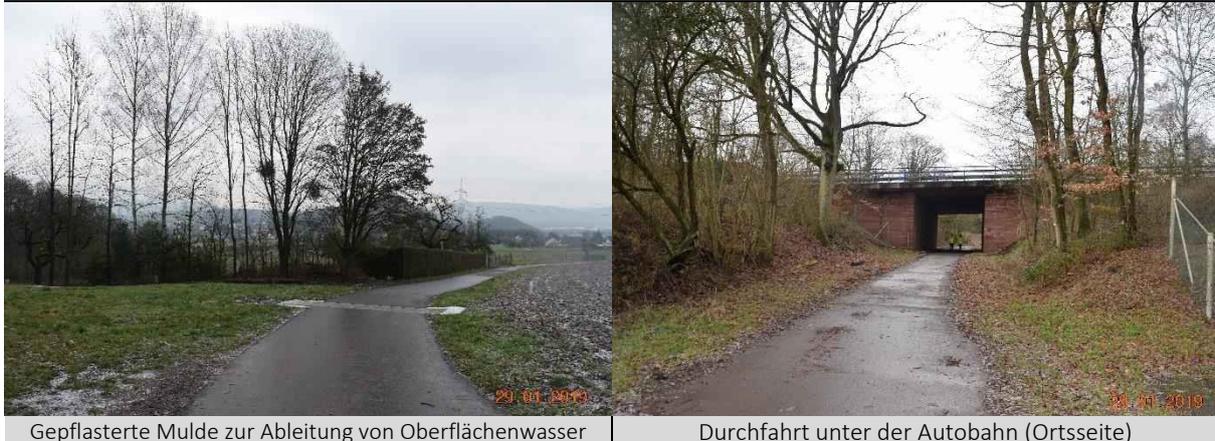
Nr. 31

Die Autobahn A 1 führt westlich entlang der bebauten Ortslage Dorf. Bei den Starkregenereignissen der vergangenen Jahre kam es im Bereich der Autobahn und ausgehend von den dortigen Entwässerungseinrichtungen zu Wasserabfluss auf Wirtschaftswegen und in Richtung der Ortslage. Auch im Bürgerworkshop wurde dies angemerkt. Dabei sind besonders die beiden Durchlässe der Wirtschaftswegen am Weißen Weg (siehe Kapitel 4.3.4) und der weiter nördlich gelegen, in Verlängerung des Flußbacher Weges (siehe Foto oben rechts).

Westlich der Autobahn wird das Niederschlagswasser in einer Kastenrinne abgeführt und seitlich des Weges am Durchlass in den Kanal eingeleitet. Insbesondere nach Starkregen kommt viel Wasser von der Straße entlang der Rinnen zur Entwässerung, an den Einlassgittern zur Verrohrung unter der Autobahnbrücke setzte sich dann vermehrt Material an, verstopfte die Einlässe und führte zu Wasserabfluss über den Weg und in Teilen auch Richtung Dorf. Zur Unterbrechung des gezielten Abflusses Richtung Ortslage, wurde im Wirtschaftsweg bereits eine Mulde als Abschlag gepflastert (siehe Foto oben links), im Bereich des ehemaligen Tretbeckens. Das Oberflächenwasser wird damit in das Tal abgeschlagen, in welches das Straßenwasser ohnehin abgeschlagen wird (Geisenthal).

Ergebnis: Maßnahme Dorf\_01

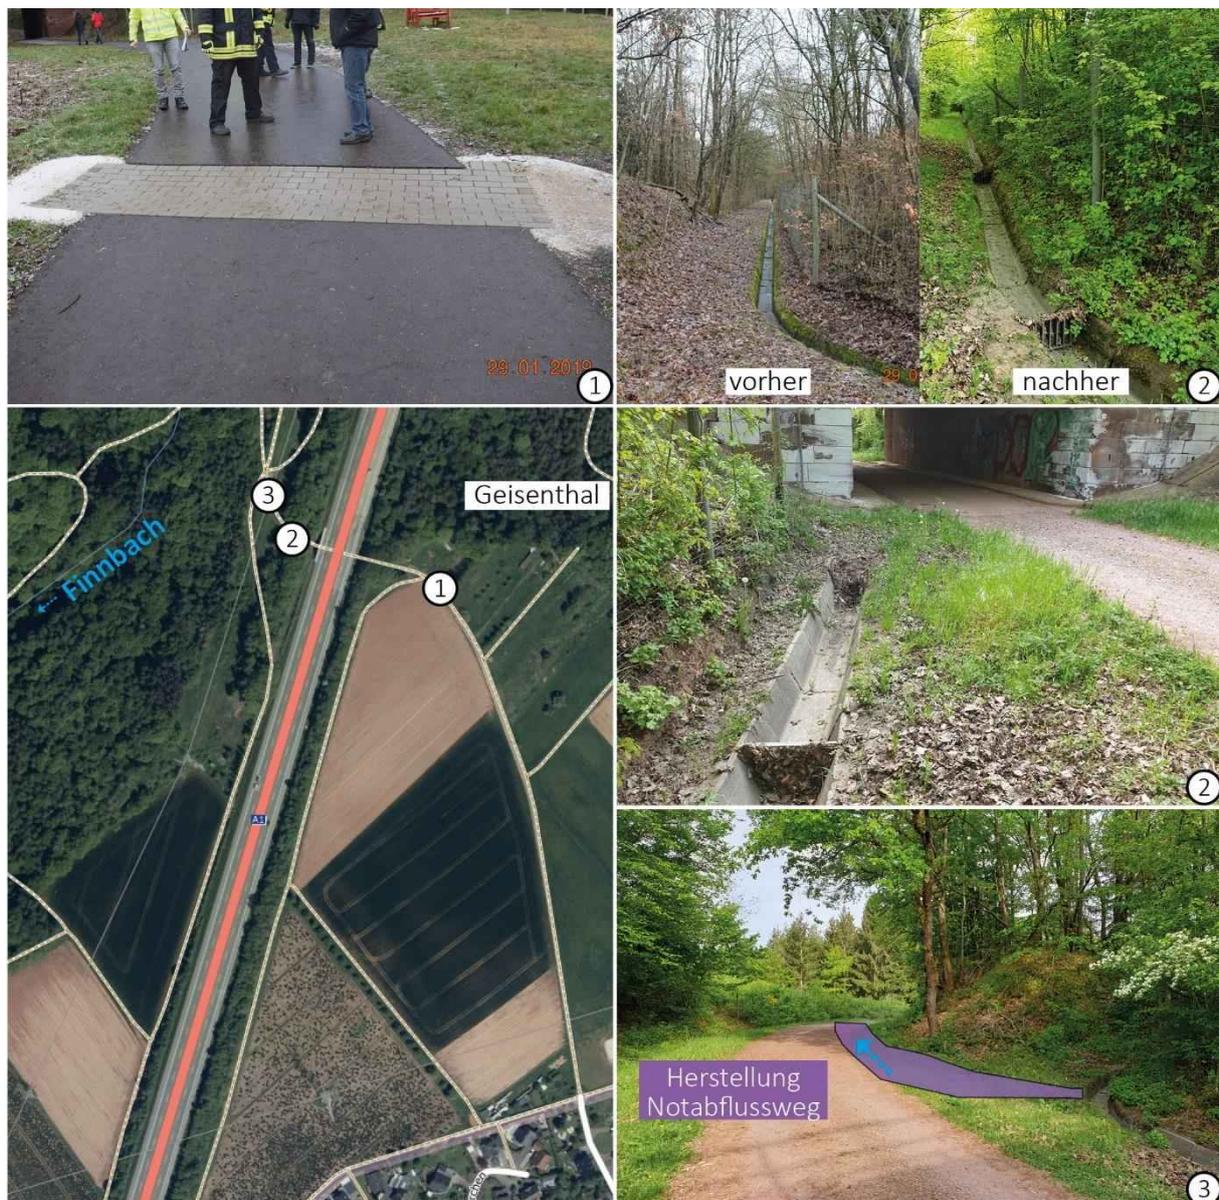
Abb. 25: Entwässerungsanlagen der Autobahn oberhalb Flußbacher Weg

Die unzureichende Situation wurde bereits Anfang 2019 zwischen Stadt und LBM erörtert und noch vor dem Sommer 2019 verbessert. Dabei wurden die Einlassgitter erneuert (siehe Abb. 25) und ein größerer Gitterabstand eingesetzt, zusätzlich wurden kleine Treibgutfänge in der Kastenrinne installiert, sodass bereits Material noch vor dem Einlassgitter zurückgehalten werden kann und die Einlässe freibleiben. Gemeinsam mit dem LBM wurde außerdem vereinbart, dass die Unterhaltung verbessert und die Kontrollen erhöht werden. Üblicherweise erfolgt die Unterhaltung einmal im Frühjahr und einmal im Herbst. Eine Kontrolle und Reinigung der Kastenrinne sowie der Einlassgitter und Treibgutfänge soll zudem nach prägnanten Regenereignissen durchgeführt werden.

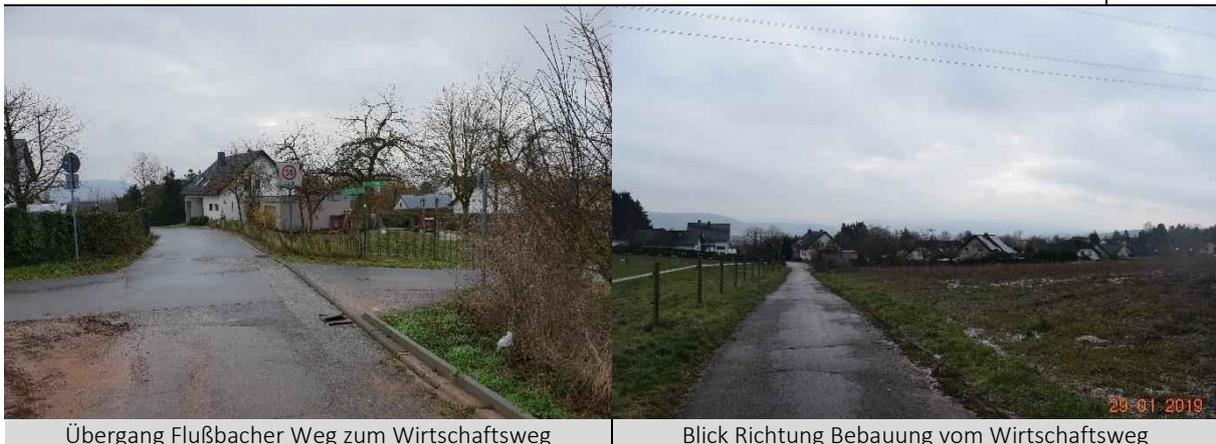
Nr. 32

Sind die Entwässerungseinrichtungen der Autobahn überlastet und das abfließende Oberflächenwasser kann auch nicht vollständig durch die gepflasterte Mulde abgeschlagen werden, fließt es entlang der Tiefenlinie und des Wirtschaftsweges in den Flußbacher Weg ab sowie in die Spielplatzfläche und von dort in unterhalb gelegene Grundstücke Im Flürchen. Ein Randstein am unteren Ende des Weges hält das Wasser kurzzeitig auf dem Weg. Auch in der Sackgasse des Flußbacher Weges kam es zu Überschwemmungen durch Wasser, dass aus dem Gully herauskam und über das Grundstück ins Haus gelaufen ist. Mit Mauersteinen wurde durch den betroffenen Anlieger mittlerweile eine Barriere zur Eigenvorsorge errichtet.

Besonders betroffen war auch das Anwesen Flußbacher Weg 21 (siehe Foto oben links in der Bildmitte). Das Wasser auf die Fläche vor der Garage und von dort in die Lichtschächte, die mittlerweile mit Palisaden umrandet sind. Wasser und Schlamm überschwemmten auch den nebenliegenden Spielplatz und strömten von dort auf das Grundstück Im Flürchen 45. Besonders problematisch war dabei der Schlamm, der durch die landwirtschaftliche Nutzung der Flächen entlang des Weges in die Ortslage gespült wurde. Auf den Nutzflächen wurden in den letzten Jahren in unterschiedlicher Fruchtfolge u. a. Mais und Tabak angebaut. Die Anlage von Grünstreifen entlang des Wirtschaftsweges und der landwirtschaftlichen Flächen wäre ratsam. Ein Abfluss in die Ortslage könnte auch das Grundstück Flußbacher Weg 12 betreffen.
