Konzept zur  
**Starkregen- und  
Hochwasservorsorge**

für die  
**Kreisstadt Wittlich**  
und alle Stadtteile

### 3. Ausfertigung: Endfassung

Pölich, Dezember 2020

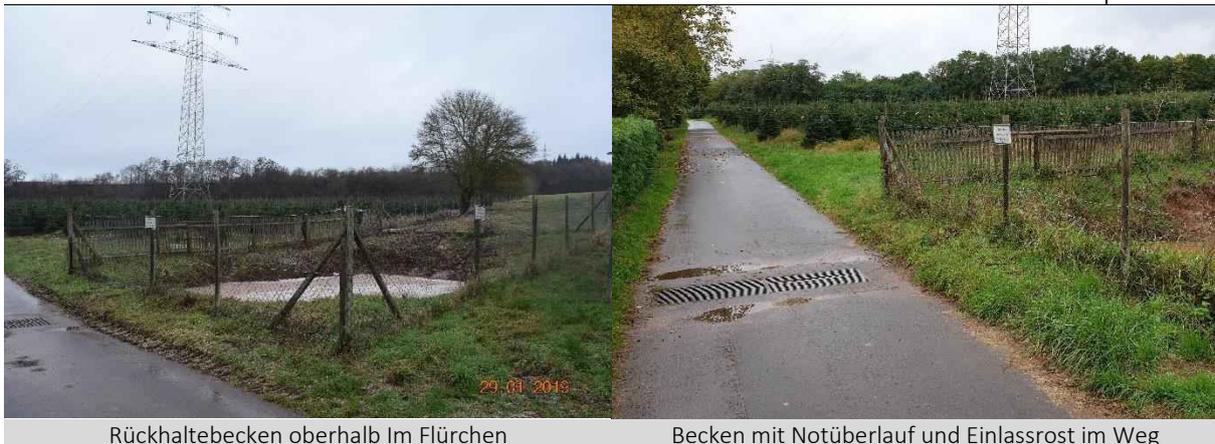
Nr. 33

Die Bebauung im Flürchen sind drei Sackgassen, die unterhalb der landwirtschaftlich genutzten Flächen sowie einer Tannenschonung liegen. Der östliche Bereich war bereits durch Überschwemmungen betroffen, durch Wasserabfluss aus Richtung des Flußbacher Weges (siehe Kapitel 4.3.2) sowie durch Oberflächenabfluss aus nördlicher bzw. nordwestlicher Richtung. Hier befindet sich zwischen Tannenschonung und landwirtschaftlicher Fläche ein Rückhaltebecken. Dieses wurde zur Pufferung von Oberflächenwasser aus den angrenzenden Flurstücken und dem Feldweg entlang der Tannenschonung angelegt und soll den Abfluss in die Bebauung zu minimieren. Innerhalb des Beckens ist kein Ablass eingebaut, sondern lediglich ein Notüberlauf, der das Wasser auf den Wirtschaftsweg und dort über ein Einlassrost in den Kanal einleitet (siehe Foto oben rechts). Im Starkregenfall besteht die Gefahr, dass das überlaufende Wasser nicht vollständig vom Kanal aufgenommen werden kann und sich auf dem Weg verteilt und auf umliegende Grundstücke übergeht. Nach Errichtung des Beckens hat sich die Situation für die Unterlieger insgesamt verbessert. Nachdem es einmal jedoch übergelaufen war und den Anlieger unterhalb (Im Flürchen 41) flutete, wurde es nochmals baulich angepasst.

Kommt es durch Überlaufen des Beckens oder im Extremfall eines Starkregens zu einem Abfließen in die Bebauung, über den Fußweg zwischen den Grundstücken 41 und 43, dann sind weiter die Grundstücke Im Flürchen 47 und 49 gefährdet. Ein Abfluss vom Wirtschaftsweg in das westlich gelegene Rondell betrifft potenziell das Grundstück Im Flürchen 22 bzw. die Garage im direkten Abflussbereich.

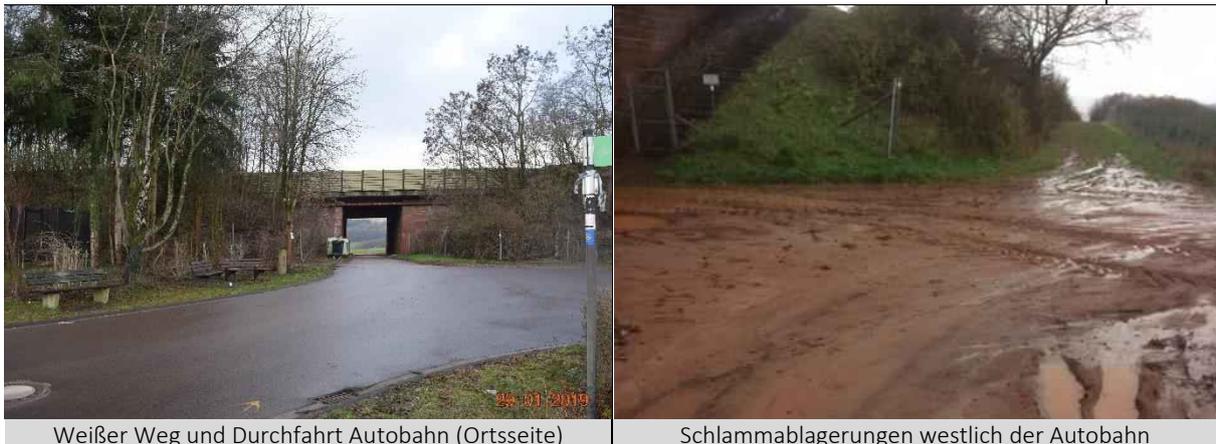
Nr. 34

Weißer Weg und Durchfahrt Autobahn (Ortsseite)

Schlammablagerungen westlich der Autobahn

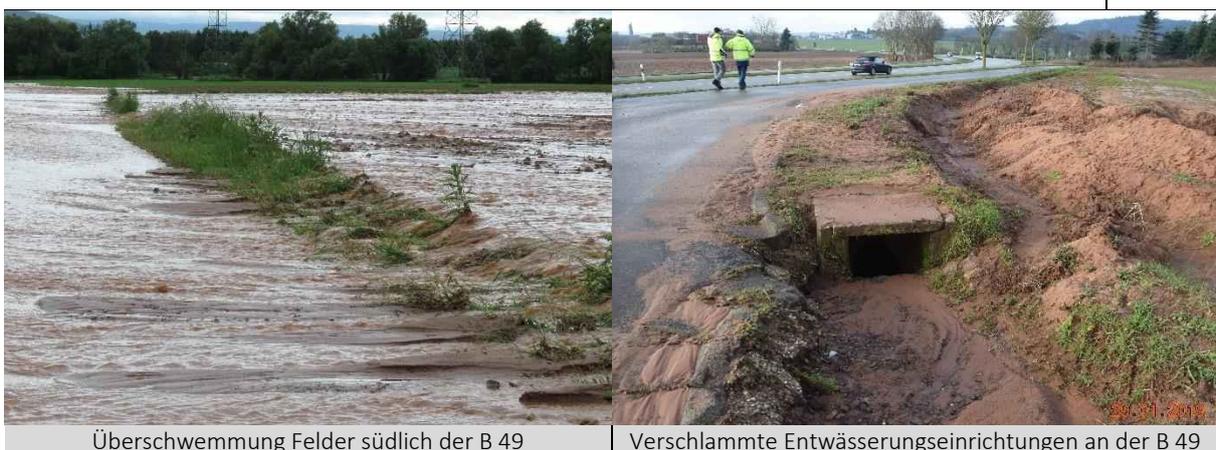
Überschwemmung Felder südlich der B 49

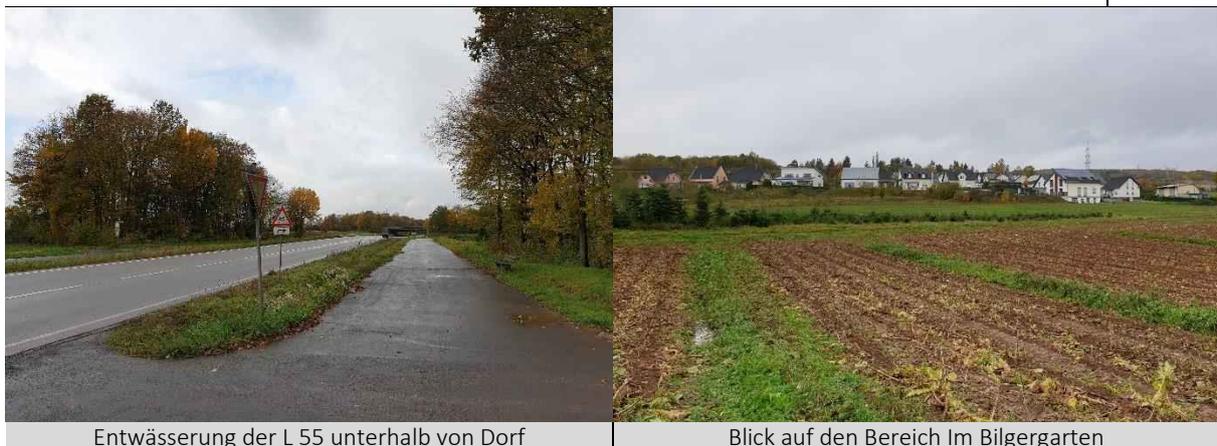
Entwässerung der L 55 unterhalb von Dorf

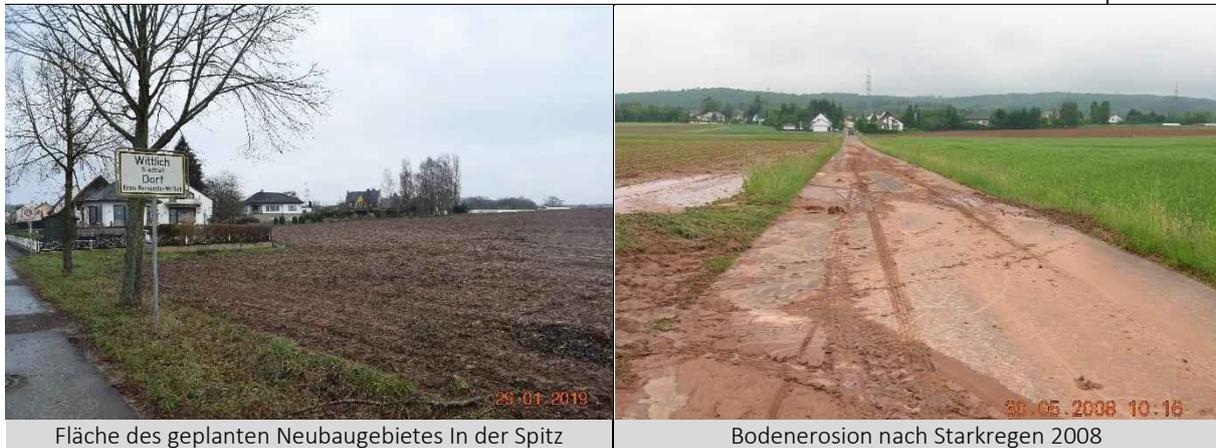
Nr. 37

Der Promenadenweg liegt in einer Tiefenlinie des Geländes, durch Starkregen fließt Wasser und von den seitlichen landwirtschaftlichen Flächen auch Schlamm entlang des Weges Richtung L 55. Die Abschwemmungen wurden durch eine erosionsfördernde Nutzung (u. a. Sonnenblumen, Mais und Tabak) begünstigt und folgten den Tiefenlinien auf den Weg. Es entstanden dadurch keine Schäden für die Bebauung, lediglich der Weg wurde überschwemmt und der Boden abgetragen.

Der Promenadenweg innerhalb der Bebauung ist breit ausgebaut und für Wasserführung auch im Starkregenfall eher als unproblematisch zu sehen, auch weil die Häuser und Einfahrten leicht erhöht sind.

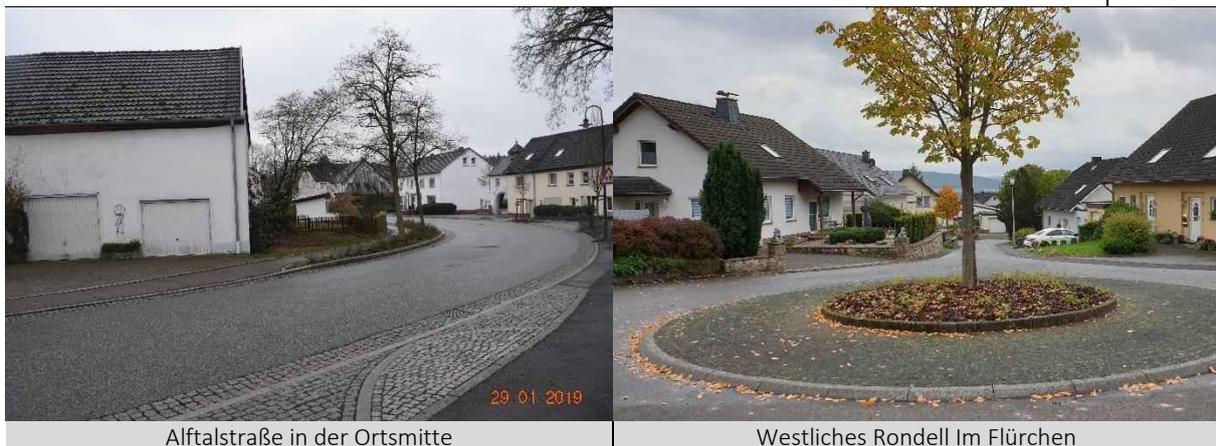
Nr. 38

Alftalstraße in der Ortsmitte

Westliches Rondell Im Flürchen

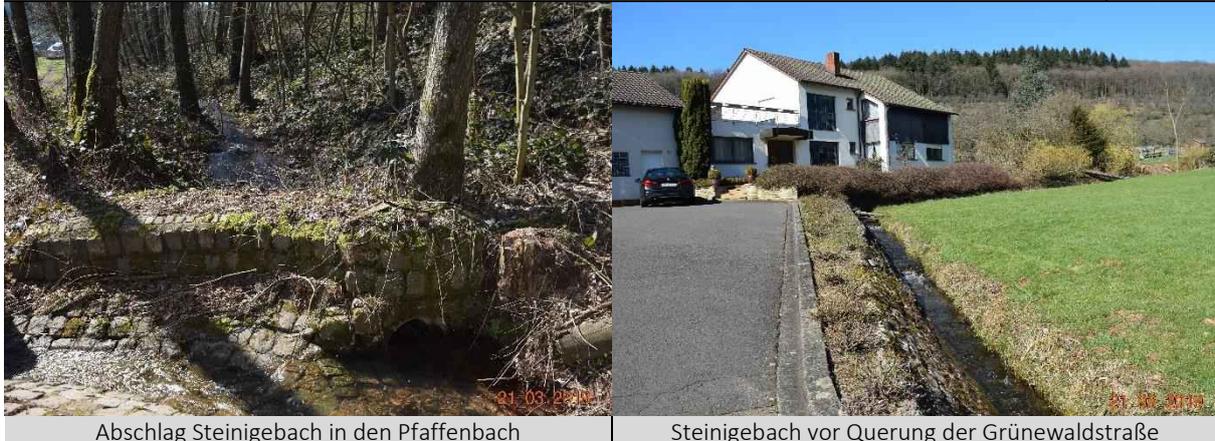
Nr. 39

Der Steinigebach ist ein Gewässer 3. Ordnung, das aus dem Grünwald entlang der Stadtgrenze fließt und nach Querung der K 23 parallel dem Pfaffenbach in Richtung der Ortslage Lützem fließt. Dort wird einmal oberhalb der Bebauung und einmal im Bereich von Grünwaldstraße 29 die Kreisstraße zwei weitere Male verrohrt gekreuzt.

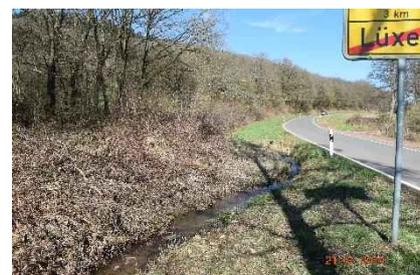
Am Durchlass des Steinigebaches am Wirtschaftsweg – nach Querung der K 23 – kam es verstärkt zu Rückstau und Überschwemmungen als der mittlerweile bestehende Abschlag in den Pfaffenbach noch nicht angelegt war. Seitdem ist dies nicht mehr passiert. Nach Durchlauf des Hochwassers versiegt der Gewässerlauf hier meist nach etwa ein bis zwei Stunden, da dann der Durchlass unter der K 23 verstopft ist ankommt.

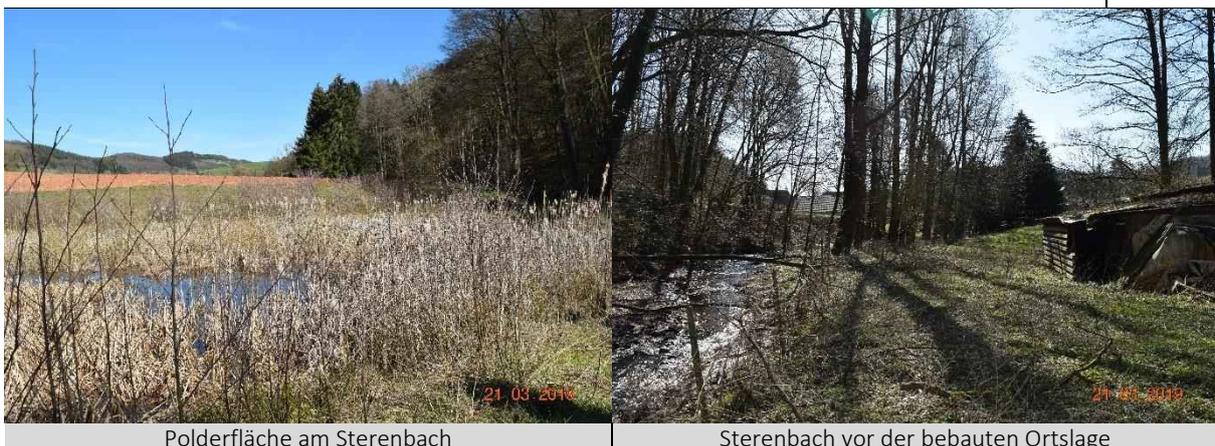
Nr. 40

Polderfläche am Sterenbach

Sterenbach vor der bebauten Ortslage

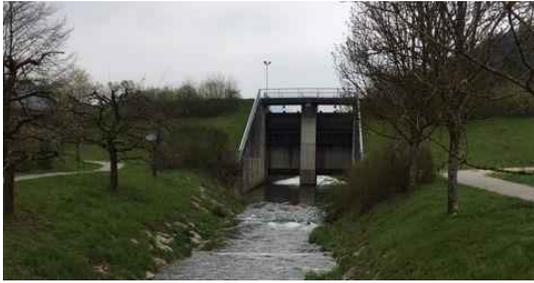
### Abb. 26: Sperrbauwerk Seelbach

Im Rahmen der Bürgerbeteiligung wurde der Vorschlag eingebracht, das Bachtal zwischen Flußbach und Lüxem durch Abriegelung mit einem Sperrbauwerk als großflächigen Rückhalt zu nutzen und einzustauen – ähnlich des Bauwerks, welches bspw. in der Ortschaft Seelbach im Nordschwarzwald nach einem Hochwasserereignis in 1980er Jahren errichtet wurde (siehe Abb. 26).

Die Idee wurde diskutiert, ist aus Sicht der Verfasser als Maßnahme jedoch nicht ohne Weiteres zur Umsetzung vorzuschlagen. Grundsätzlich ist der Vorschlag denkbar und könnte zu einer genehmigungsfähigen Maßnahme weiterentwickelt werden, unter der Voraussetzung, dass weitere Untersuchungen, Berechnungen und Analysen angestellt werden und damit die Umsetzungsfähigkeit konkret bewerten werden kann. Insbesondere zu berücksichtigen sind dabei folgende Aspekte:

- Auswirkungen des großflächigen und dauerhaften Einstauens auf die Flächennutzung sowie die Ökologie und den Naturhaushalt
- Auswirkungen auf den Wasserabfluss in der Ortslage Flußbach durch das Aufstauen des Gewässers
- Umgang mit Treibgut und mitgeführtem Material

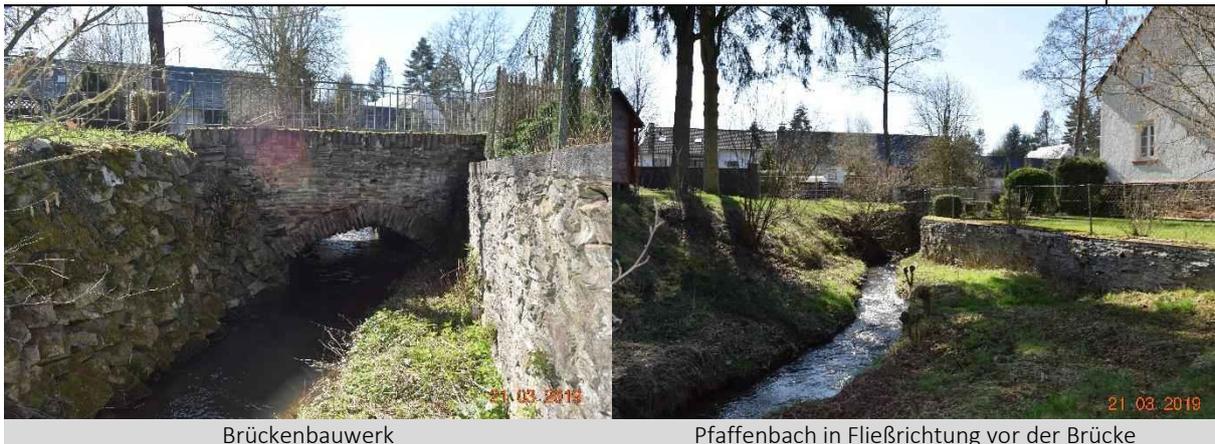
Nr. 41

Brückenbauwerk

Pfaffenbach in Fließrichtung vor der Brücke

An der Brücke ist das Gewässer kanalartig ausgebaut, der Einströmwinkel des Gewässers unter die Brücke ist nicht gut. Die Ufermauern sind noch überwiegend stabil, die Brückenmauer in der Außenkurve weist jedoch augenscheinlich Schwachstellen auf (lockere Steine), ebenso die Widerlager und die Vermauerung. Das rechte Widerlager ist unterspült und die linke Mauer ist locker. Bei Einbruch der Mauern blockieren die Geröllmassen den Bachlauf und es kommt zu einem raschen Rückstau des Wassers. Sofern dies nicht bereits der letzten Zustandserfassung erfolgt ist, soll die Stabilität der Widerlager zeitnah geprüft werden.

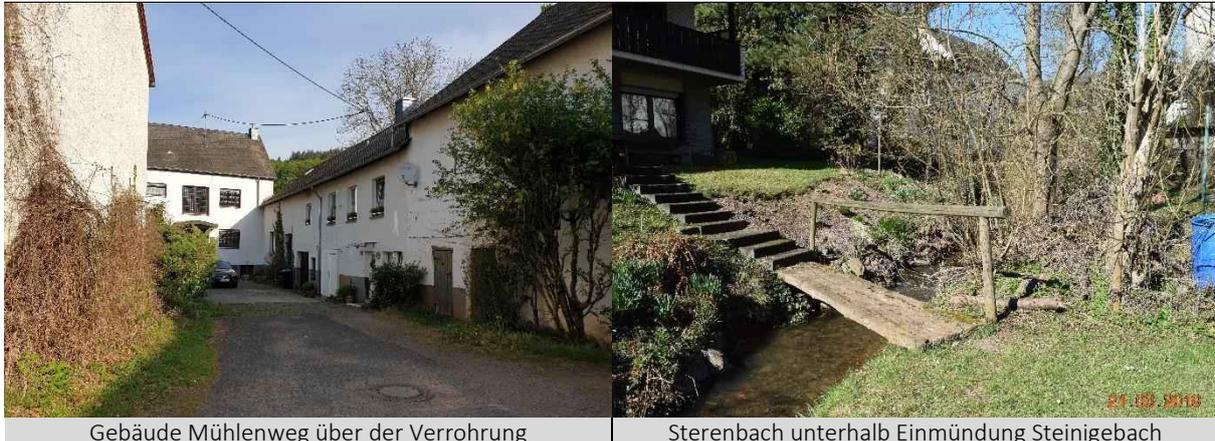
Nr. 42

Zwischen Mühlenweg und der Brücke in Höhe des Anwesens Im Bungert 13 ist das Gewässer in Teilen sehr stark verbaut und eingengt, was bei den letzten Starkregeneignissen zu einigen hochwasserbetroffenen Grundstücken und Objekten führte.

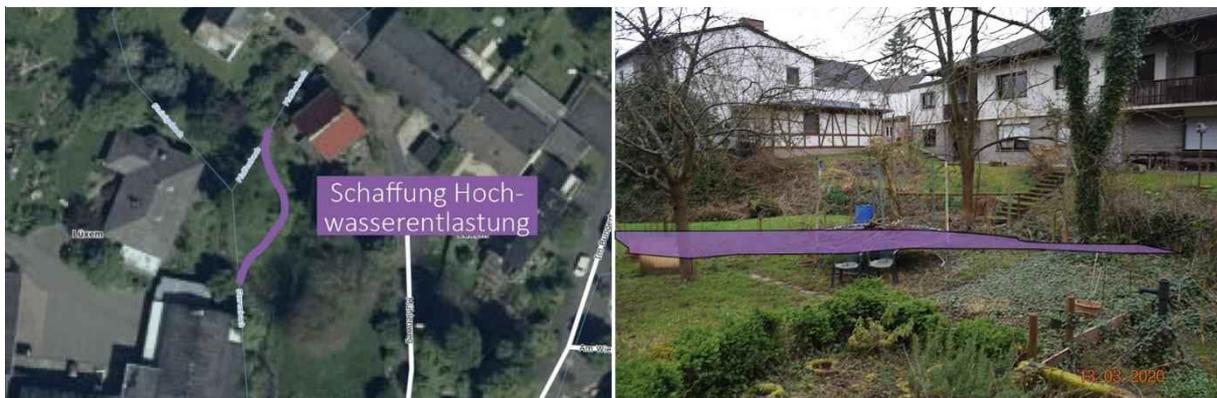
Abb. 28: Hochwasserentlastung auf dem Grundstück Mühlenweg 11

Eine Verbesserung des Hochwasserabflusses soll in diesem Abschnitt durch Rückbau der Ufermauern, die Ausbildung einer flachen Böschung und Modellierung des Geländes, die Entfernung des Drahtzaunes und der privaten Holzbrücke sowie durch Entfernung der standortfremden und abflussgefährdenden Gehölze am Gewässer erreicht werden. Dadurch würde der Bach bei höherer Wasserführung geradeaus über das Grundstück strömen können und der hydraulische Engpass wird aufgelöst.

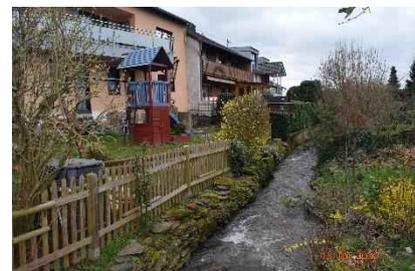
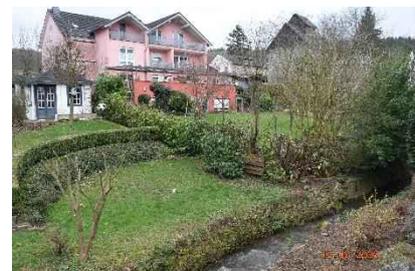
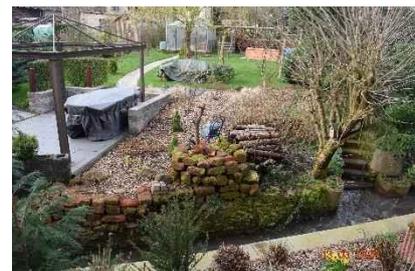
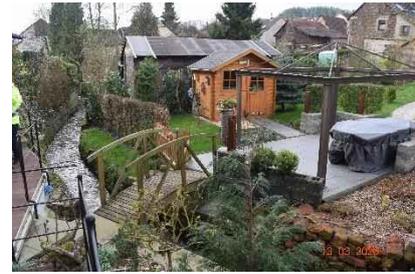
Abb. 29: Sterenbach in der Ortslage zwischen Mühlenweg und Im Bungert

Beim Hochwasser 2018 war der Keller des Hauses betroffen. Auf der Wiesenfläche oberhalb des Hauses steht ein Strommast, frei von Bewuchs, auf der Böschungsoberkante des Baches (siehe Abb. 29, Foto 2). Der Mast ist durch den Betreiber zu sichern, sodass er bei Hochwasser keine Gefährdung darstellt. Quer zur Fließrichtung des Gewässers bestehen private Zaunanlagen, die bei

Das Hochwasser trat bereits auf das Grundstück über, induziert durch den Brückenrückstau von unten. Die Häuser stehen etwas höher, bis zu Wassereintritt fehlten bislang noch 30 bis 40 cm. Die Grundstücke sind mit Ufermauern zum Bach abgegrenzt, darauf steht eine Zaunanlage, die wegen der Kleinkinder notwendig ist. Die Ufermauer blieb bislang lagestabil. Zwischen Häusern Nr. 21 und 19 besteht ein Schuppen direkt auf der Böschungsoberkante (Bestandsschutz, aber potenziell abflussbehindernd), der bislang noch nicht eingestaut war. Präventiv sollen lose Lagerungen an der Grundstücksgrenze durch den Anlieger entfernt werden.

Im Verlauf der Grundstücke Nr. 17 und 15 ist das Gewässer weiter sehr stark eingengt, es bestehen beidseitig Ufermauern und unmittelbar aufeinanderfolgend zwei Brücken. An der ersten der beiden Brücken blieb bereits Treibgut hängen, das Gelände ist an sich aber nicht abflussbehindernd gebaut. Das Wasser lief über die Brücke, diese blieb jedoch lagestabil, obwohl sie nur aufliegt. Hier ist zwingend eine Sicherung/ Verankerung durch den Eigentümer erforderlich. Das Hochwasser breitet sich nach rechts auf die Wiesenfläche des Gartengrundstücks aus.

Das Hochwasser stand an diesem Anwesen bis zur zweiten Stufe der Steintreppe auf dem Gartengrundstück rechts des Baches (siehe Foto). Zur Sicherung des linksseitigen Kellers und Wohnhauses hat der Anlieger bereits einen Schutz an der Kellertreppe errichtet, für die Garage ist dies ebenfalls notwendig (bspw. ein Schott oder Dammbalkenverschluss), da das Wasser durch die rückseitige Tür in die Garage eintrat.

An der Brücke auf dem Grundstück bleibt ebenfalls Treibgut hängen, eine Sicherung der Brücke ist durch den Anlieger herzustellen. Ebenso sollen Holzstapel am Bach zeitnah entfernt werden. Ein bestehender Holzschuppen links des Gewässers vor der Straßenbrücke wird zukünftig wohl entfernt, da hier eine Zufahrt über das Gewässer auf das gegenüberliegende Grundstück erfolgen soll (Hausneubau in Planung).

Das Brückenbauwerk wird durch das Gewässer hydraulisch ungünstig angeströmt, zudem ist der Gewässerlauf durch die Ufermauern eng eingefasst, was den hydraulischen Engpass und den Rückstau durch das Bauwerk verstärkt (siehe Abb. 29, Foto 5). Innerhalb eines Gesamtprojektes soll die Brücke nach Möglichkeit erneuert und das Gewässer überarbeitet werden. Durch Absenkung der Brückenkappen und Modellierung der Straße soll der Notabflussweg für übertretendes Wasser hergestellt werden.

Treibgutführung des Gewässers dieses ansammeln und unter Umständen ebenfalls mitgerissen werden. Im Abflussprofil sollen Zaunanlagen entfernt und der Bewuchs kurzgehalten werden.

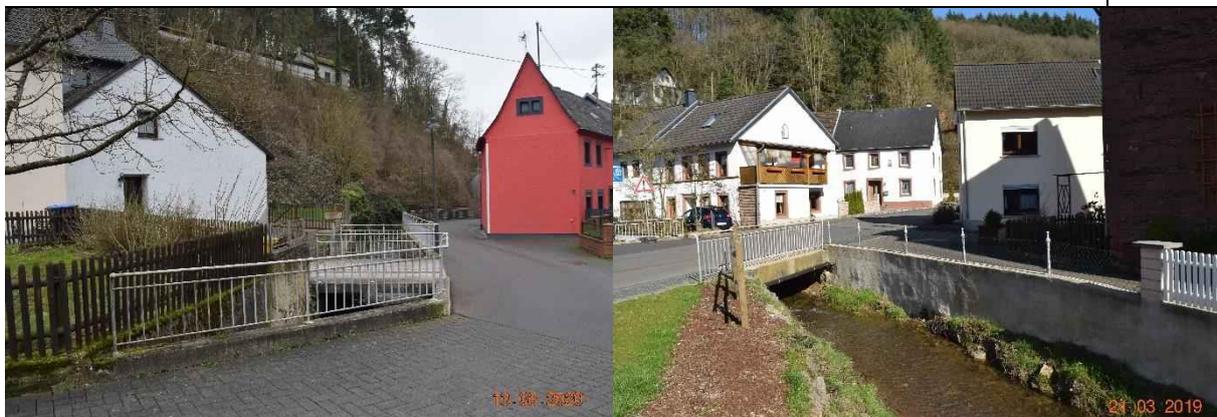
Nr. 43

Blick in Fließrichtung auf den Verlauf nach Querung der Straßen Im Bungert (links) und Bombogener Straße (rechts)

Der Gewässerabschnitt entlang der Straße Im Bungert, zwischen Brückenbauwerk in Höhe des Hauses Nr. 13 sowie der Bombogener Straße (K 24) ist ein weiterer Hochwasserbrennpunkt und war bei letzten Ereignissen großflächig überflutet (siehe Abb. 30). Das Wasser tritt an den Brückenbauwerken über bzw. wird aufgestaut und flutet die angrenzende Straße. Sowohl der Straßenraum als auch die angrenzende Hoffläche und Einfahrt zu den Gebäuden war überschwemmt und füllte sich wie eine Badewanne. Die Straße besitzt hier eine Querneigung zum bebauten Gebiet hin und vom Gewässer wegführend. Bei Übertritt des Gewässers gelangt das Wasser nicht zurück in den Bachlauf, auch weil ein Hochbord auf der Ufermauer den Abfluss verhindert.

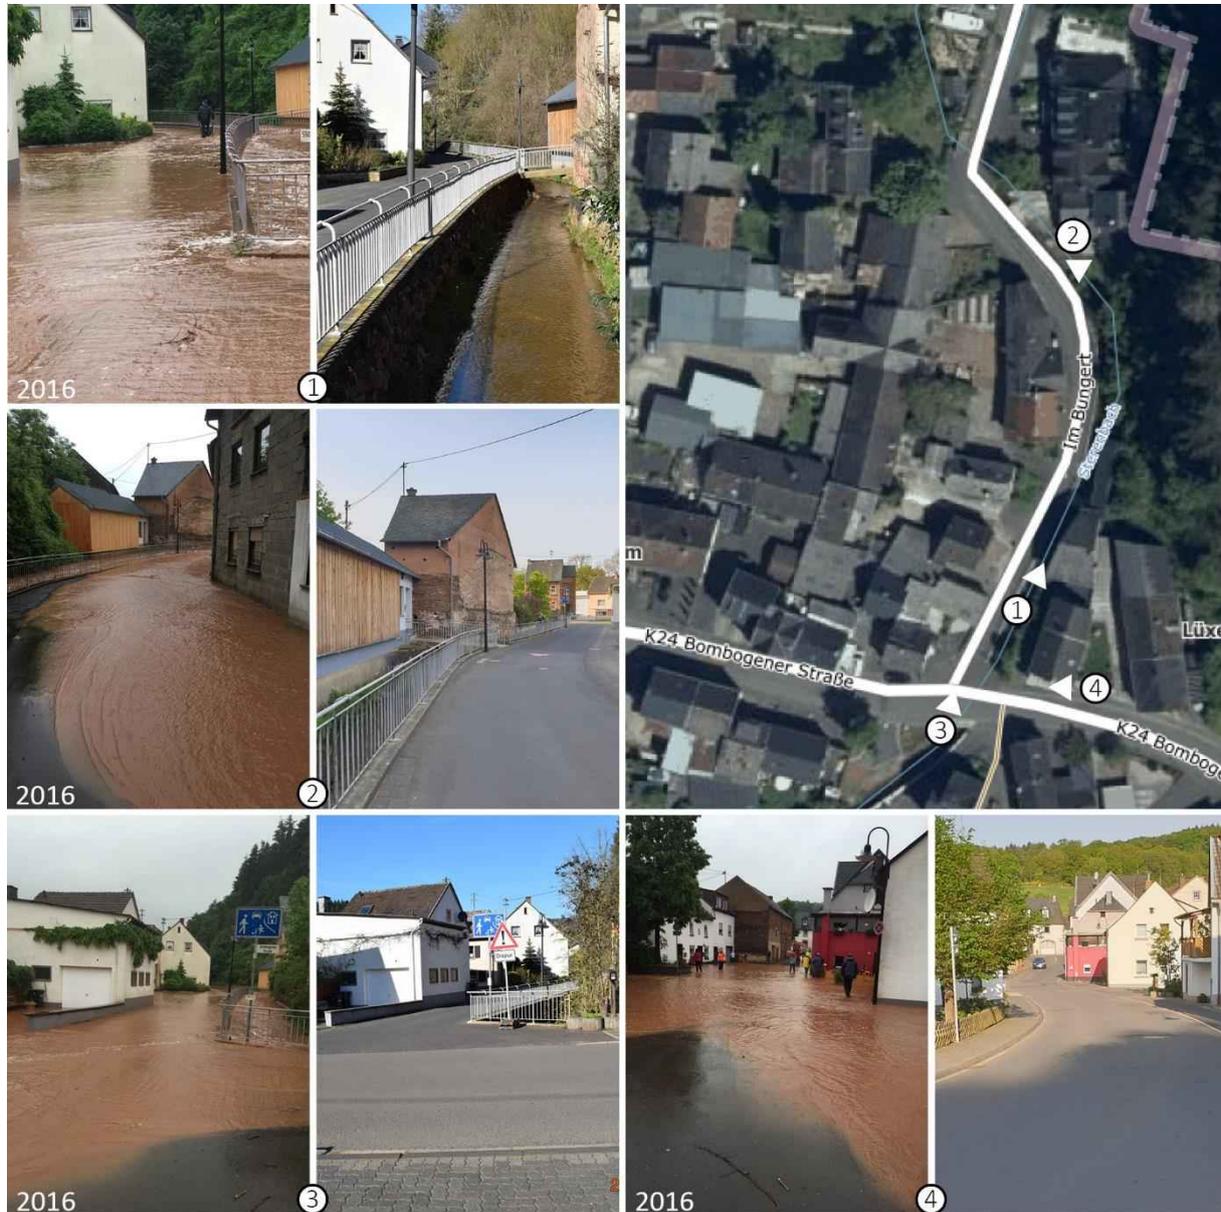
Abb. 30: Hochwasser am Sterenbach vor Querung der Bombogener Straße

entlastet – unter Umständen noch bevor das Gewässer über die Ufer tritt. Wenn Hofentwässerungen ungesichert an den Mischwasserkanal angeschlossen sind, kommt es in diesem Fall durch den Rückstau zu einer Überschwemmung des Hofes.

2019 sicherte die Feuerwehr den Hofbereich mit einem mobilen, luftgefüllten Sandsackersatzsystem (siehe Foto). Das vorhandene System wird vorrangig als Ölsperre bzw. Löschwasserrückhaltesystem vorgehalten. Es wurde 2019 für den Einsatz in Lükem zweckentfremdet. Die Anschaffung eines Systems zur Vorhaltung in der Ortslage Lükem und ein zusätzliches System zur zentralen Vorhaltung für den Einsatz in der Stadtmitte ist sinnvoll und soll unbedingt weiterverfolgt werden. 2018 war es so, dass nach dem Starkregenereignis zuerst der Mischwasserkanal übergelaufen ist und danach erst das Wasser aus dem Bachbett auf die Straße übertrat.

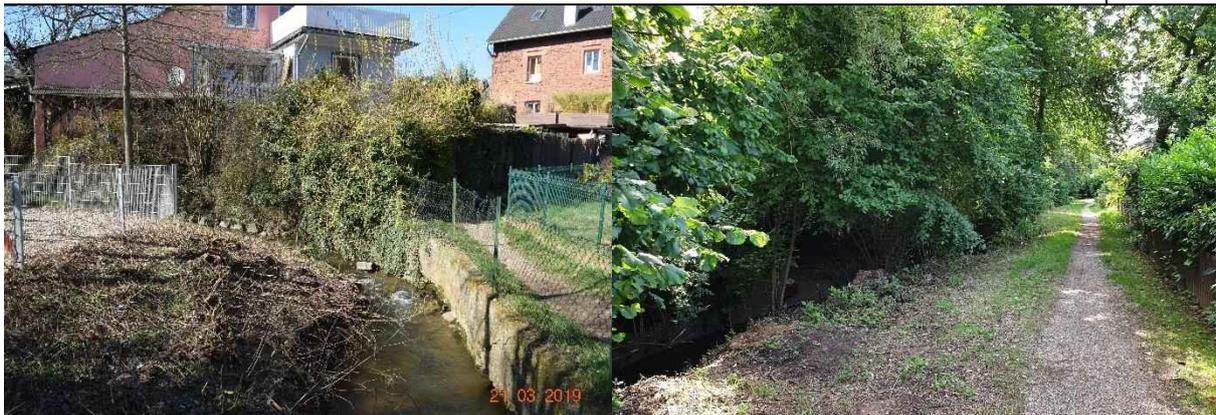
Nr. 44

Sterenbach am Spielplatz (gegen die Fließrichtung)

Sterenbach (links im Bild in Fließrichtung) und Fußweg

Im Verlauf zwischen Bombogener Straße und Felsenstraße sind die Defizite entlang des Gewässers und die Hochwassergefährdung weniger hoch als im oberen Teil, auch weil der Bach hier deutlich weniger stark verbaut ist und die Bebauung nicht unmittelbar im Abflussbereich liegt. Dennoch bestehen auch hier Gefahrenstellen und Möglichkeiten zur Verbesserung und Schadensreduzierung. Vor allem ist auch eine ökologische Aufwertung des Baches möglich.

Nach Querung der K 24 fließt der Bach entlang des Grundstücks Bombogener Straße 9 und 10, eingefasst von Ufermauern linksseitig und einer bewachsenen Böschung rechtsseitig. Im Kurvenbereich befindet sich ein Kinderspielplatz, der mit einer Zuananlage auf der Böschungsoberkante zum Bach hin abgetrennt ist (siehe Abb. 31, Fotos 2 und 3). Der Zaun ist damals auf Anweisung des Gemeindeunfallversicherungsverbands gebaut worden. Auch auf der linksseitigen Ufermauer befindet sich ein Zaun. Bei Treibgutführung des Baches verschärft vor allem der rechtsseitige Zaun die Hochwassergefahr durch mögliche Verklausungen und eine zusätzliche Einengung des Abflussquerschnitts. Ohnehin ist der kurvige Verlauf hier bereits sehr eingengt und bewirkt entsprechenden Rückstau. Eine Aufweitung in diesem Abschnitt, unmittelbar unterhalb des Brückenbauwerks der Kreisstraße ist sinnvoll. Um den Zaun entfernen zu können, müssen die Spielgeräte, vor allem das Klettergerüst, versetzt werden. Nur dann wird es aus Sicherheitsgründen möglich sein, die Zuananlage entlang des Spielplatzes und im Kurvenbereich vor der Fußgängerbrücke zurückzubauen. Auch die Schaukel sollte dann zurückgesetzt werden, um eine flachere Böschung ausmodellieren und die Fließdynamik verbessern zu können.

Die zweite Fußgängerbrücke (siehe Abb. 31, Foto 5) in diesem Gewässerabschnitt hat ein besseres Geländer. Die Aufbauhöhe könnte etwas schmaler sein, dennoch blieb das Hochwasser zuletzt noch unter der Brücke. Das Wasser floss von den Nutzgartengrundstücken vor der Brücke wieder ins Bachbett ab. Vor der Brücke sind auch hier die Ufermauern (linksseitig) zu entfernen, ebenso die Zaunanlagen und der Bewuchs (zumindest zurückschneiden, um den Abfluss freizuhalten). Eine Verbreiterung des Abflussquerschnitts sollte erreicht werden, sodass auch die Bachsohle wieder etwas angehoben wird.

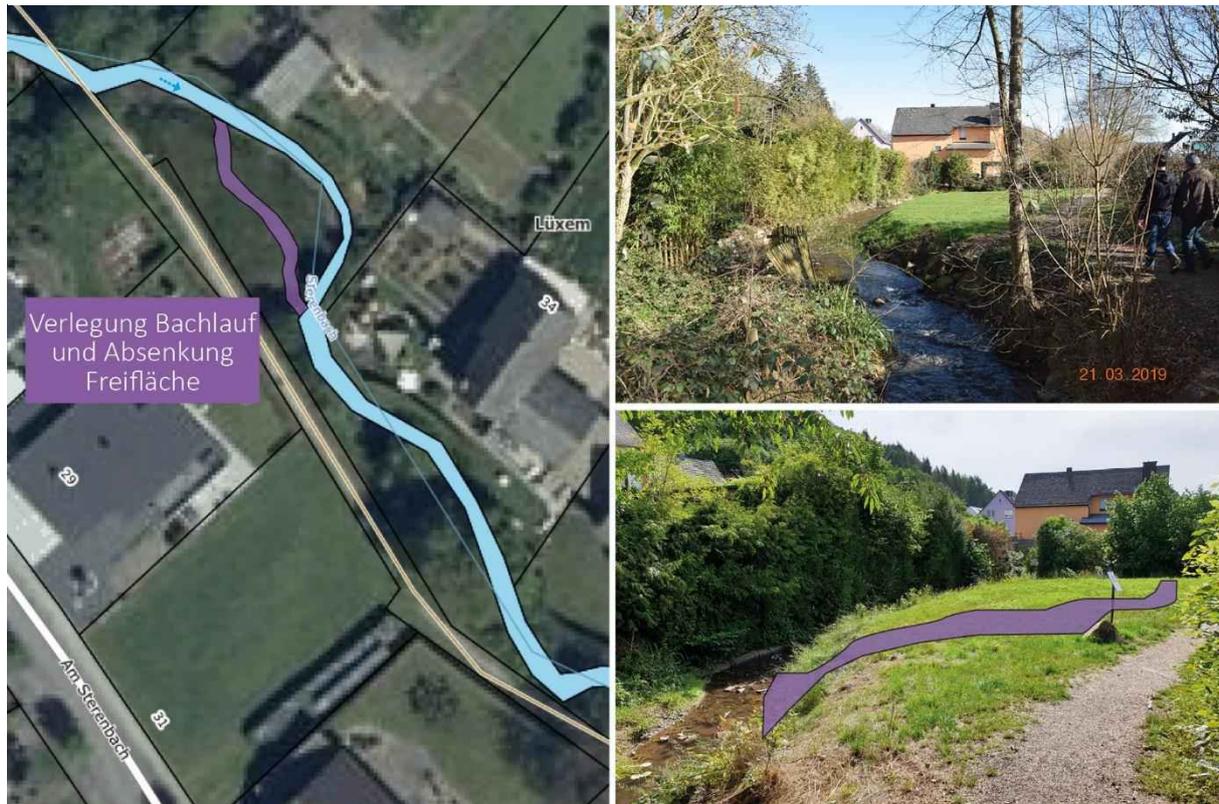
Abb. 32: Optimierungspotenzial am Sterenbach entlang Bombogener Straße 34

Im Folgenden fließt der Sterenbach entlang der Wohngrundstücke (linksseitig) und einer städtischen Wiesenfläche. Am Gartengrundstück des Hauses Nr. 34 knickt der Sterenbach im rechten Winkel ab. Bei hoher Wasserführung bleibt das Wasser nicht im Bachbett, sondern tritt geradeaus in das Grundstück über, wo es über die Kellertreppe ins Haus eindringt. Der Bachlauf wurde an dieser Stelle bereits verbreitert, das Gelände rechtsseitig leicht aufgeweitet, allerdings nicht umfangreich genug und es besteht weiteres Optimierungspotenzial. Die unbebauten Flächen entlang des Baches liegen im Eigentum der Stadt, eine Aufweitung des Gewässers und eine Verbesserung der Abflusssituation zur Entlastung der Hochwassergefährdung ist möglich und soll bei Bearbeitung des gesamten Gewässerabschnittes umgesetzt werden. Die Wiesenfläche könnte weiter abgesenkt und das Gewässer über diese verschwenkt werden, um den Bach von den Grundstücken abzurücken. Die Kurve soll dabei deutlich flacher modelliert und die standortfremden Nadelgehölze von Böschungsoberkante (Grundstück Bombogener Straße 32) entfernt werden (siehe Abb. 32).

Nachdem 2016 mehrmals Wasser in den Keller eindrang, hat der Anlieger bereits Eigenvorsorge betrieben und eine druckwasserdichte Tür eingebaut. Da sich das Wasser jedoch über die Wände in den Keller drückt, ist das Problem nicht gelöst. Auf dem Grundstück steht eine Kirchlorbeerhecke, die nicht optimal am Gewässer ist. Bei Umsetzung eines Gewässerprojektes könnte diese durch eine Hainbuche ersetzt werden.

Dem Nachbar (34 A) stand Hochwasser nur bis knapp unter die Hecke, Haus und Keller sind ungefährdet. Dem Gewässer kann auch hier zwischen Gartengrundstücken und Fußweg mehr Platz gegeben, die linksseitigen Uferbefestigungen entfernt und leichte Böschungen modelliert werden.

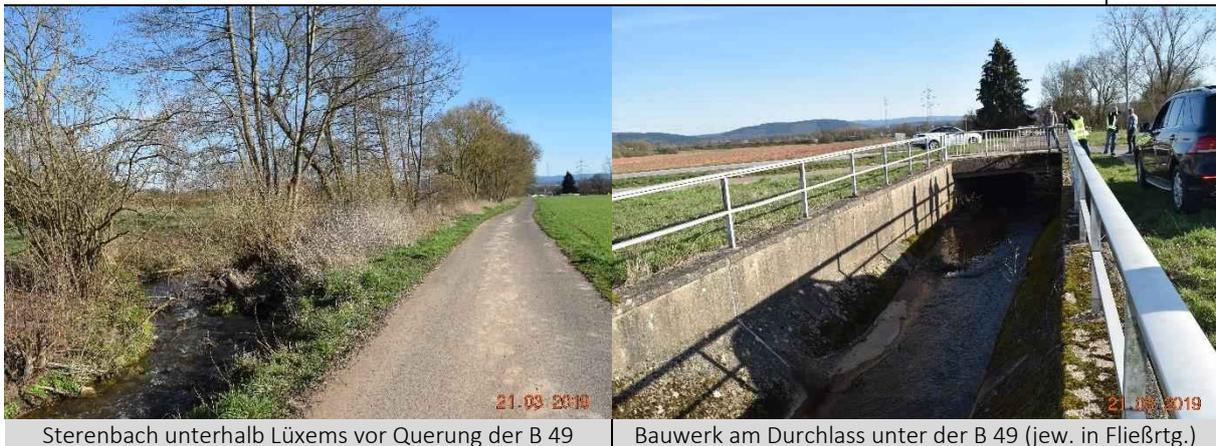
Sterenbach unterhalb Lükxems vor Querung der B 49

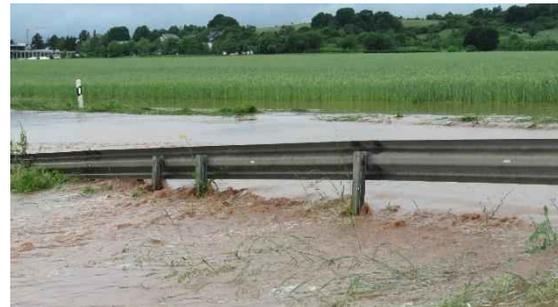
Der Durchlass unter der Straße war nie vollgefüllt (geschätzt waren noch 40 cm Freibord), dennoch kam es zu Hochwasser auf der Straße, da die Straßenseitengräben durch den Starkregen überlastet waren und das Wasser auf die Straße abfloss. Mit ein Grund dafür ist die bauliche Konstruktion des Durchlasses mit seitlichen Flügelmauern (siehe Foto oben rechts), die einen Abfluss von Wasser vor den Durchlass verhindern. Ebenso gelangt Wasser, welches aus dem Gewässer auf den Fußweg übertritt, nicht mehr zurück in den Bach und es bilden sich großflächige Überschwemmungen am Weg und auf den Nutzflächen. Entlang des Weges sollen Abschläge in das Gewässer angelegt werden sowie durch partielle Rücknahme der aufgewallten Böschungen ein Abfließen des Wassers in den Bach ermöglicht werden.

Am Gewässer selbst sind vereinzelt Dinge gelagert, die bei Hochwasser mitgerissen werden können und den Durchlass zusetzen. Ebenso ist die Gewässerunterhaltung entlang dieses Abschnittes relevant, um Verklausungen durch Treibgut und Totholz am Durchlass zu verhindern.

Die beiderseits des Gewässers bestehenden landwirtschaftlichen Flächen sollen sensibel benutzt werden, um Bodenerosion und -abtrag durch Starkregen zu vermeiden. Entlang der Bundesstraße kann die Anlage eines Ackerrandstreifens (Schutzstreifens) zu einer Entlastung der Seitengräben beitragen. Das Bauwerk selbst soll so umgestaltet werden, dass dem Gewässer mehr Wasser zugeführt werden kann. Die seitlichen Mauern des Bauwerks sind nicht Teil des Bauwerks selbst, welches in Zuständigkeit des LBM liegt. Die Mauern sind im Eigentum der Stadt und könnten durch sie entfernt werden. In Abstimmung mit dem LBM soll die Entwässerungssituation entlang der Straße, am Durchlass sowie das Durchlassbauwerk selbst verändert und verbessert werden.

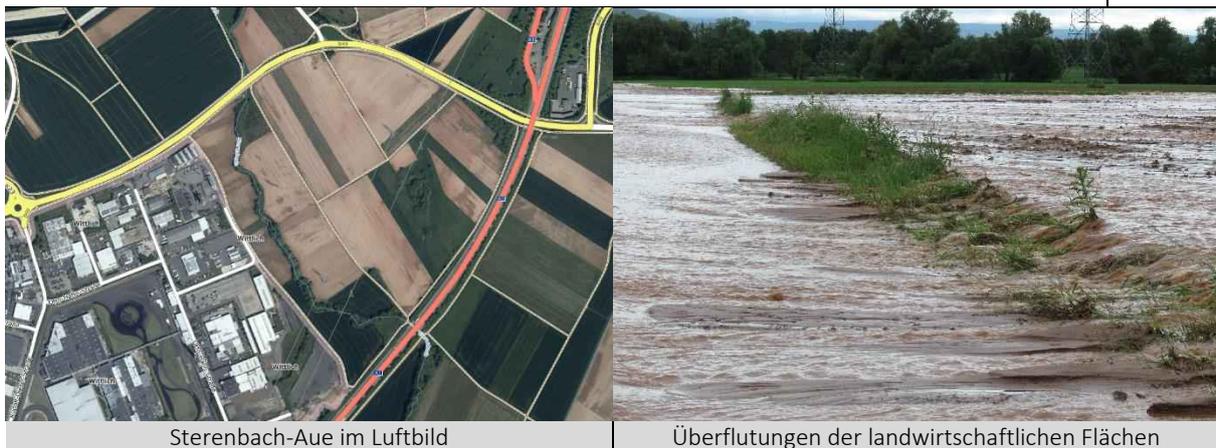
Nr. 46

Sterenbach-Aue im Luftbild

Überflutungen der landwirtschaftlichen Flächen

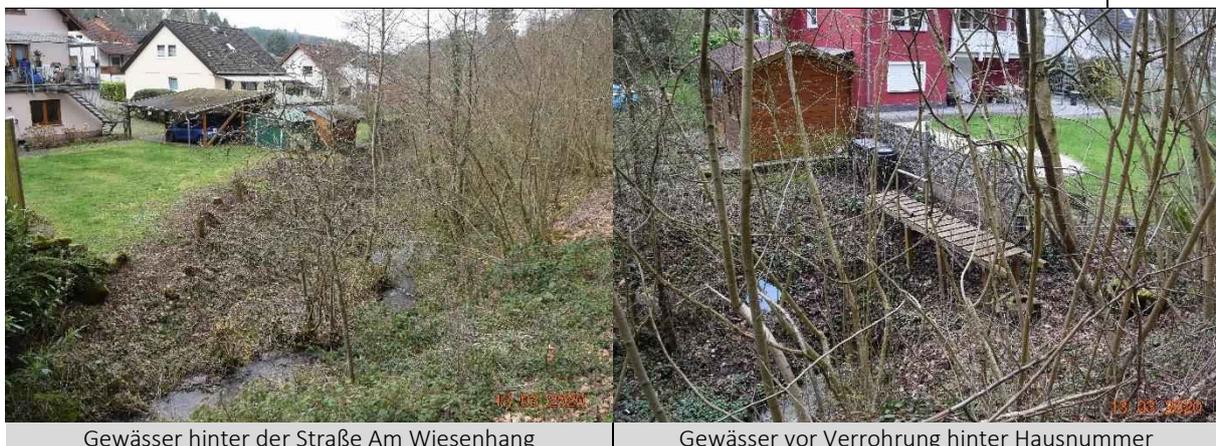
Nr. 47

Gewässer hinter der Straße Am Wiesenhang

Gewässer vor Verrohrung hinter Hausnummer

Der Lüschtenbüschgraben (örtlich auch als Seifengraben bezeichnet) ist ein Gewässer 3. Ordnung, dass am oberen Ende der Straße Am Wiesenhang nach Querung des Wirtschaftsweges hinter die Grundstücke verschwenkt und hinter diesen geführt wird. In den Sommermonaten ist das Gewässer überwiegend trocken. In Abschnitten ist das Gewässer hinter den Häusern, zum Teil auf Privatgrundstücken, verrohrt. Zuletzt Anfang Februar 2020 kam es zu einer Überschwemmung im Bereich der Grundstücke Nr. 5 und Nr. 3. Von hier aus wird das Gewässer komplett verrohrt dem Sterenbach zugeführt (siehe Kapitel 4.4.4). Bei der Gewässerbegehung mit den Anliegern (siehe Kapitel 3.8) wurden die Defizite konkretisiert und den anwesenden Betroffenen Eigenschutzmaßnahmen nahegelegt.

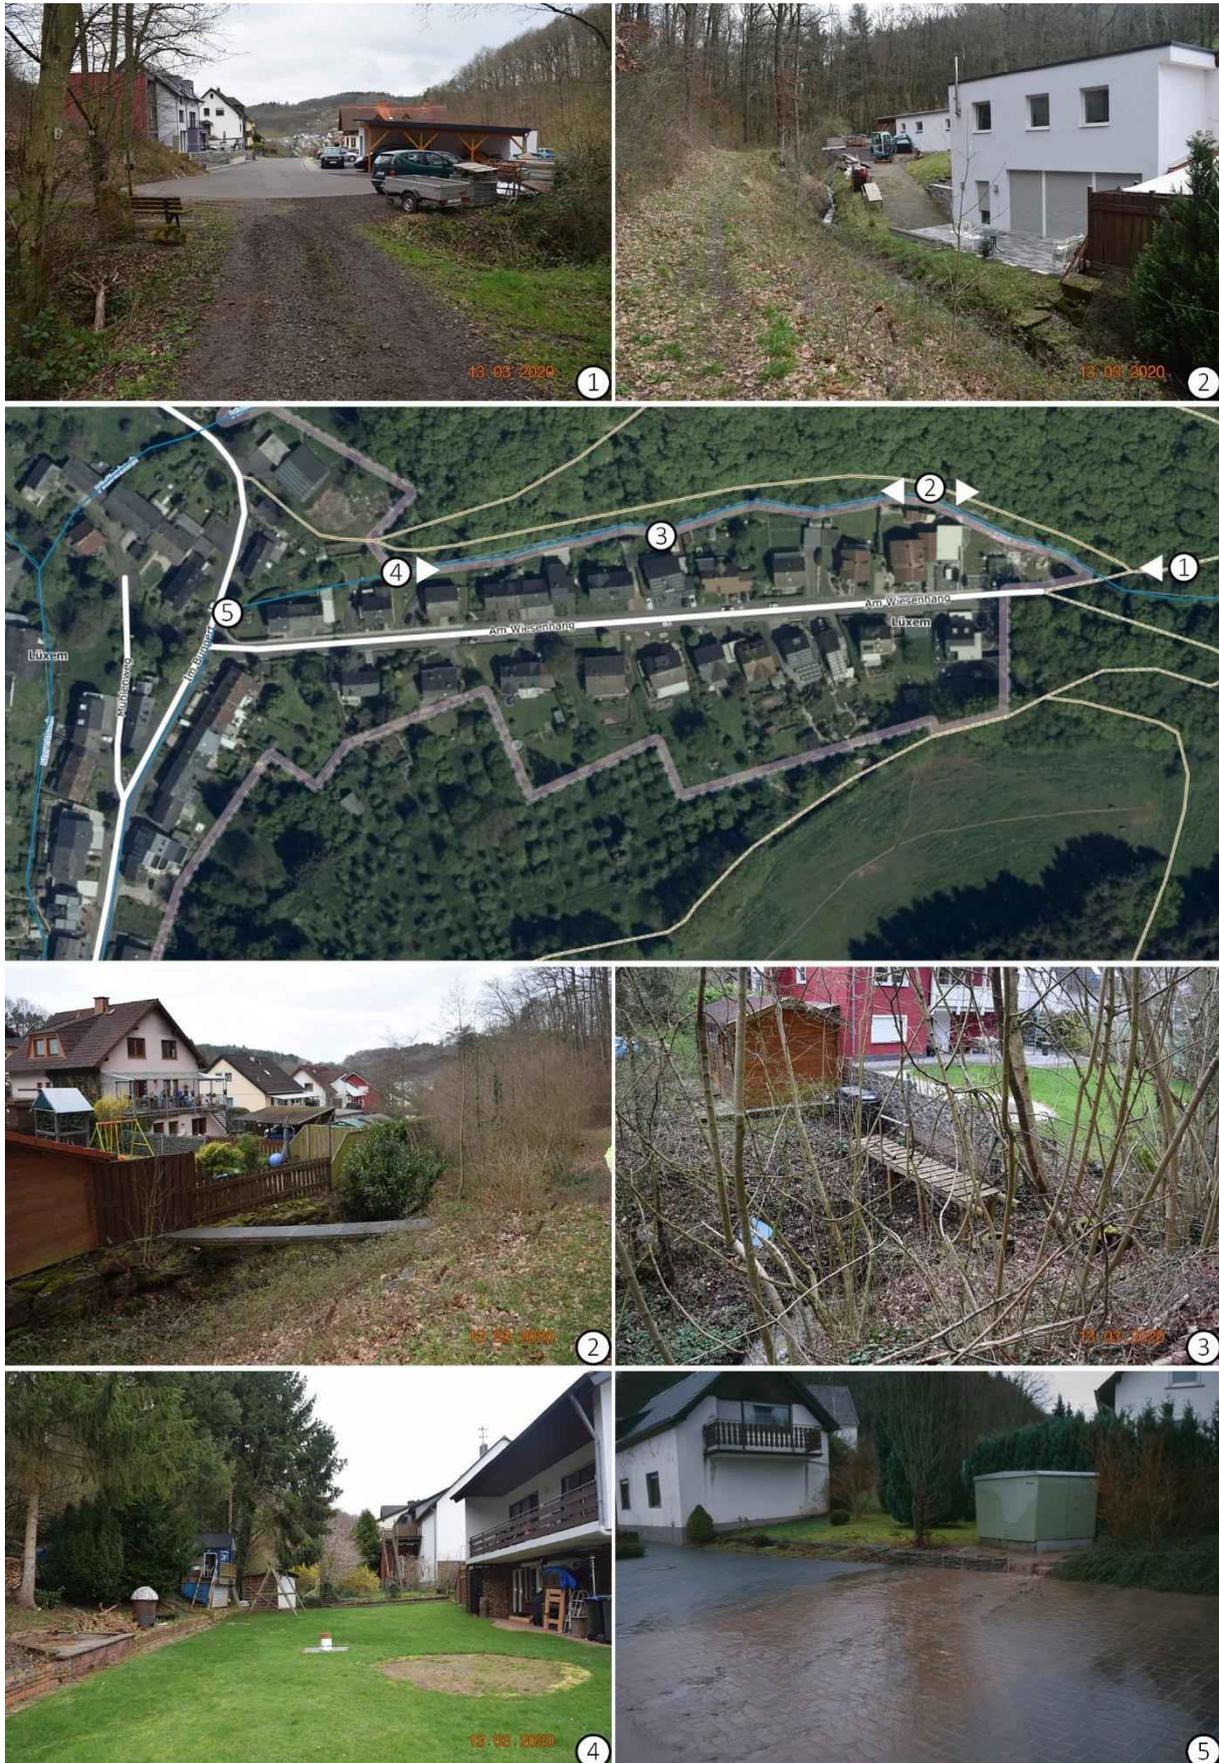
Abb. 33: Lüschtenbüschgraben hinter der Straße Am Wiesenhang

Bis zum Beginn der Verrohrung auf Grundstück Nr. 13 gab es keine Hochwasserprobleme am Bach. Das Astwerk sollte jedoch zurückgeschnitten werden und eine regelmäßige Unterhaltung erfolgen, um die anschließende Verrohrung freizuhalten. Viele Anlieger haben zudem Grünschnitt in der Böschung abgelegt, was zukünftig unbedingt zu unterlassen ist.

Entlang des Grundstücks befinden sich Lagerungen auf der Böschungsoberkante, die aus dem 10-Meter-Bereich des Gewässers 3. Ordnung durch den Verursacher entfernt werden müssen (siehe Abb. 33, Foto 2). Da diese teilweise sogar ins Gewässer hineinragen, an der Stelle des nahezu geringsten Querschnittes, stellen sie eine besondere Gefahr bei Starkregen dar.

Die Zaunanlage im Abflussbereich ist kritisch zu sehen, unmittelbar vor der Verrohrung befindet sich eine Brücke, die das Wasser hier noch aufnehmen konnte bzw. gefahrlos zurückstaute (siehe Abb. 33, Foto 3).

Der Bach wird hier zum ersten Mal verrohrt unter dem Grundstück geführt, ohne Gefahr bislang (siehe Abb. 33, Foto 3, rotes Haus). Die Verrohrung liegt in städtischem Grundstück, eine Offenlegung ist möglich. Da die Verrohrung sehr tief liegt, ist auch die Anlage einer Notentlastung als metertiefer Graben über der Verrohrung denkbar. Die Gehölze im Bereich der Verrohrung sollen regelmäßig kontrolliert und zurückgeschnitten werden. Vom Hang wird in den Bach, aus Richtung des Wasserhäuschens kommend, zusätzlich Wasser abgeschlagen. Die Verrohrung selbst ist vermutlich nicht mehr intakt, da sich 2016 Wasser aus dem Boden herausgedrückt hat. Eine Überprüfung mittels Kamerabefahrung zur Zustandserfassung ist vorgesehen.

Grundstücks geführt wird. Bei den letzten großen Ereignissen staute sich das Wasser vor der Verrohrung auf und lief flächig über das Grundstück Nr. 5 (siehe Abb. 33, Foto 4); im Februar 2020 lief es geringfügiger über das Grundstück als 2016, als es fast bis zur Terrassentür reichte. Auf dem Grundstück befinden sich zwei Kontrollschächte. Die Abdeckungen wurden in Folge der Ereignisse durch den Anlieger mit Gittern versehen, sodass das Wasser wieder in die Verrohrung abfließen kann. Dem Anlieger wird vorgeschlagen, dass er durch Modellierung einer Geländemulde an seiner Gartenmauer und über der Verrohrung einen Notabflussweg für das Wasser herrichten kann. Gleichzeitig sollte das Gefälle vom Haus weg in diese Mulde angelegt werden.

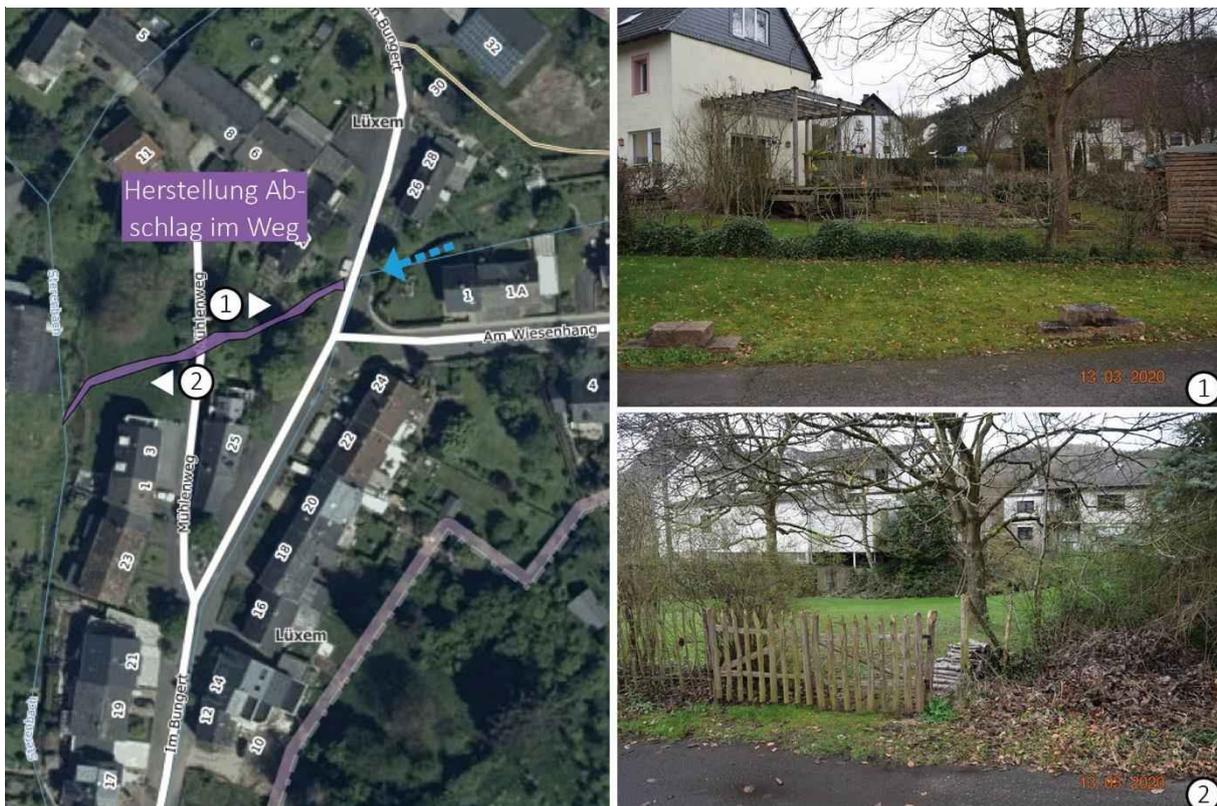
Abb. 34: Notabflussweg Lüschtenbüschgraben

Durch die Verrohrung des Lüschtenbüschgrabens bleibt auch zukünftig die Überschwemmungsgefahr gegeben, bei Überlastung der Verrohrung kann es immer wieder zu einem Übertreten des Gewässers kommen, infolgedessen das Wasser in die Straße Im Bungert abfließt. Um ein flächiges Ausbreiten bzw. einen Abfluss entlang der Straße zu vermeiden, müsste der Notabflussweg für das Wasser in den Sterenbach geschaffen werden. Es besteht die Möglichkeit, den direkten Abfluss in das Gewässer – über die Straße und die unbebauten Privatgrundstücke – herzustellen. Diese Maßnahme ist jedoch

nur in Übereinkunft mit den Grundstückseigentümern umsetzbar. Denkbar wäre die detaillierte Prüfung einer solchen Maßnahme, wenn zukünftig die Erneuerung der Straße Im Bungert ansteht.

Ergebnis: Maßnahme Lüxem\_05

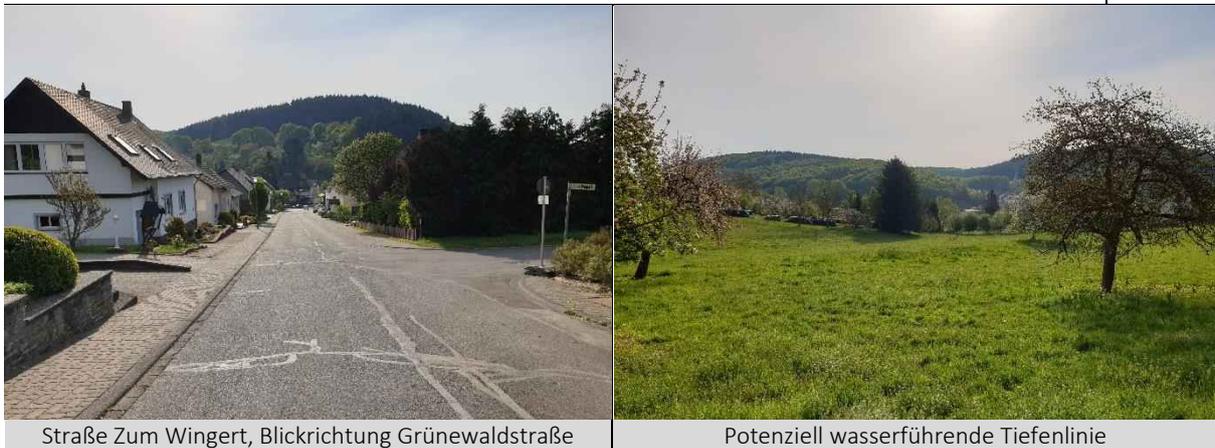
Nr. 48

Straße Zum Wingert, Blickrichtung Grünewaldstraße

Potenziell wasserführende Tiefenlinie

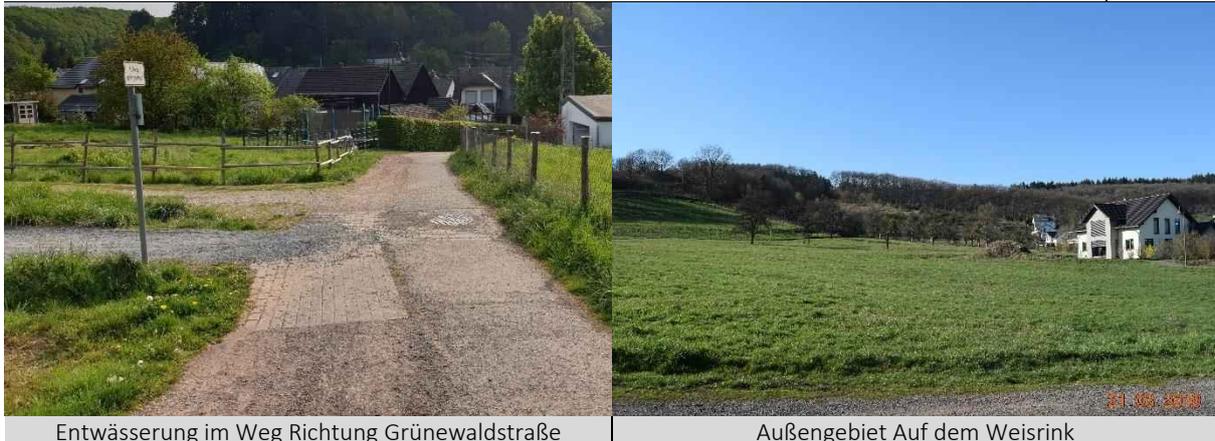
Nr. 49

Die Sturzflutgefährdungskarte zeigt zwei Konzentrationslinien von Starkregenabfluss in Richtung des Baugebietes Auf dem Weisrink (siehe Ausschnitt Sturzflutgefahrenkarte in Kapitel 3.2). Eine dieser Abflusslinien trifft auf den geschotterten Fußweg, der zwischen den Grundstücken Auf dem Weisrink 15 und 16 verläuft. Hier kann es zu Abfluss in das Baugebiet kommen. Der Fußweg geht seitlich versetzt entlang des Grundstückes Auf dem Weisrink 8 bis zur Grünewaldstraße. Insgesamt soll versucht werden, die Außengebietsentwässerung und die Wasserrückhaltung außerhalb des Baugebietes zu verbessern, um Wasserabfluss innerhalb der Bebauung zu vermeiden. Der Fußweg kann für stärkere Niederschlagsereignisse als Notabflussweg hergestellt und die Wasserführung verbessert werden. Allerdings ist dazu auch die Herstellung einer Wasserführung in der Straße Auf dem Weisrink notwendig, sodass das Wasser sich nicht breitflächig in der Straße ausbreitet, sondern weiter in den Fußweg in Richtung Grünewaldstraße geleitet wird. Hier gilt zu beachten, dass das Gebäude Grünewaldstraße 14 den weiteren Notabflussweg versperrt und ggf. zusätzlich gesichert werden muss.

Die zweite Konzentrationslinie zielt auf den Fußweg hinter der Kirche in Richtung Grünewaldstraße. Hier kam es auch bereits zu Oberflächenabfluss aus den Hanglagen, der zu Überschwemmungen am Weg führte. Die bestehenden Mulden und Anlagen zur Außengebietsentwässerung waren bei Starkregen überlastet, so auch der Einlassschacht und die gepflasterte Rinne im Fußweg zur Grünewaldstraße, die oft auch durch den Schotter der angrenzenden Wege zu sind (siehe Foto oben links). Im Starkregenfall fließt das Wasser dann unter Umständen entlang des Weges in die Ortslage auf die Vitelliusstraße ab. Entlang des Weges ist eine Garage auf dem Grundstück Vitelliusstraße 2 B gefährdet sowie der Eingang zur Zehntscheune (Vitelliusstraße 2 A). Auf der Vitelliusstraße wird das Wasser dann vermutlich in die Bombogener Straße geleitet, unter Umständen sind jedoch auch die Garagen des Grundstückes Vitelliusstraße 1 gefährdet. Der Notabflussweg könnte ggf. über die Bombogener Straße bis in den Sterenbach geführt werden.
