Konzept zur  
**Starkregen- und  
Hochwasservorsorge**

für die  
**Kreisstadt Wittlich**  
und alle Stadtteile

### 3. Ausfertigung: Endfassung

Pölich, Dezember 2020

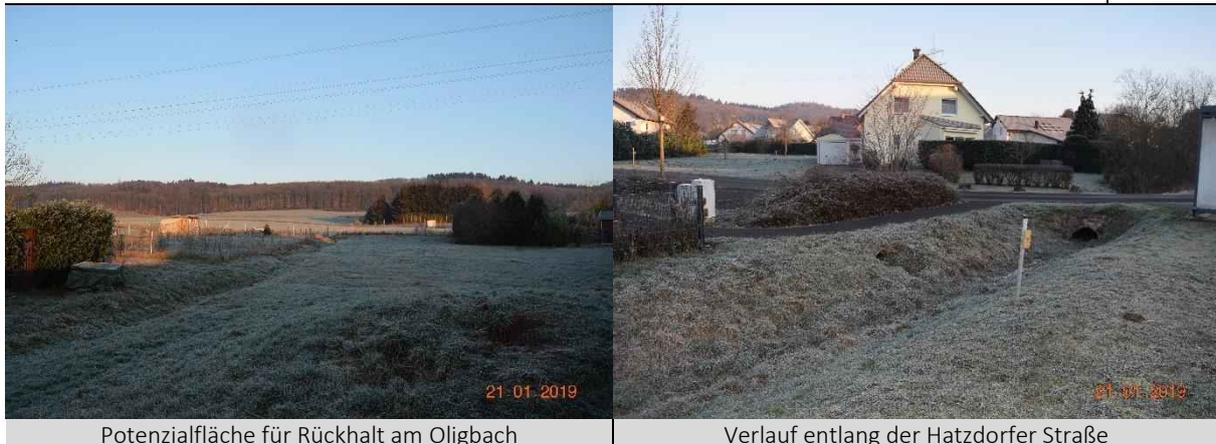
Nr. 53

Der Oligbach ist ein Gewässer 3. Ordnung, welches gemäß Geoportal ab dem Wirtschaftsweg nördlich des Neubaugebietes als Gewässer eingetragen ist. Der tatsächliche Wasserriss entlang des Geländes reicht bis hoch in das Waldgebiet nördlich der Nikolauskapelle. Wasserführend ist dieser Abschnitt jedoch nicht dauerhaft. Zur Verbesserung der Außengebietsentwässerung und der Wasserrückhaltung außerhalb der bebauten Ortslage wurden nach den innerörtlichen Überschwemmungen durch Starkregen 2003 Maßnahmen eingeleitet, unterhalb der Nikolauskapelle wurden Polderflächen errichtet, um den Zufluss in den Oligbach im Neubaugebiet zu unterbinden (siehe Kapitel 4.5.7).

2016 kam es dennoch zu Überschwemmungen im Neubaugebiet. Der Oligbach verläuft hier zunächst durch eine breite, beckenartige Wiesenfläche und weiter als Graben zwischen den Wohngrundstücken. An der Hatzdorfer knickt er nach Südwesten ab und das Wasser fließt entlang der Straße bis zur Querung der Lindenstraße (siehe Kapitel 4.5.2). Entlang der Straßen des Baugebietes ist ein Grabensystem zur Oberflächenentwässerung angelegt, welches schnell zusedimentiert. Die Unterhaltung der Gräben erfolgt einmal jährlich sowie nach Bedarf durch die Stadt Wittlich. Ergänzt werden soll die Kontrolle der hochwasserkritischen Bereiche vor den zu erwartenden Starkregen im Frühjahr sowie im Spätherbst nach dem Laubfall. Besonders die Durchlässe sind freizuhalten und die gewässerbegleitenden Gehölze zurückzuschneiden.

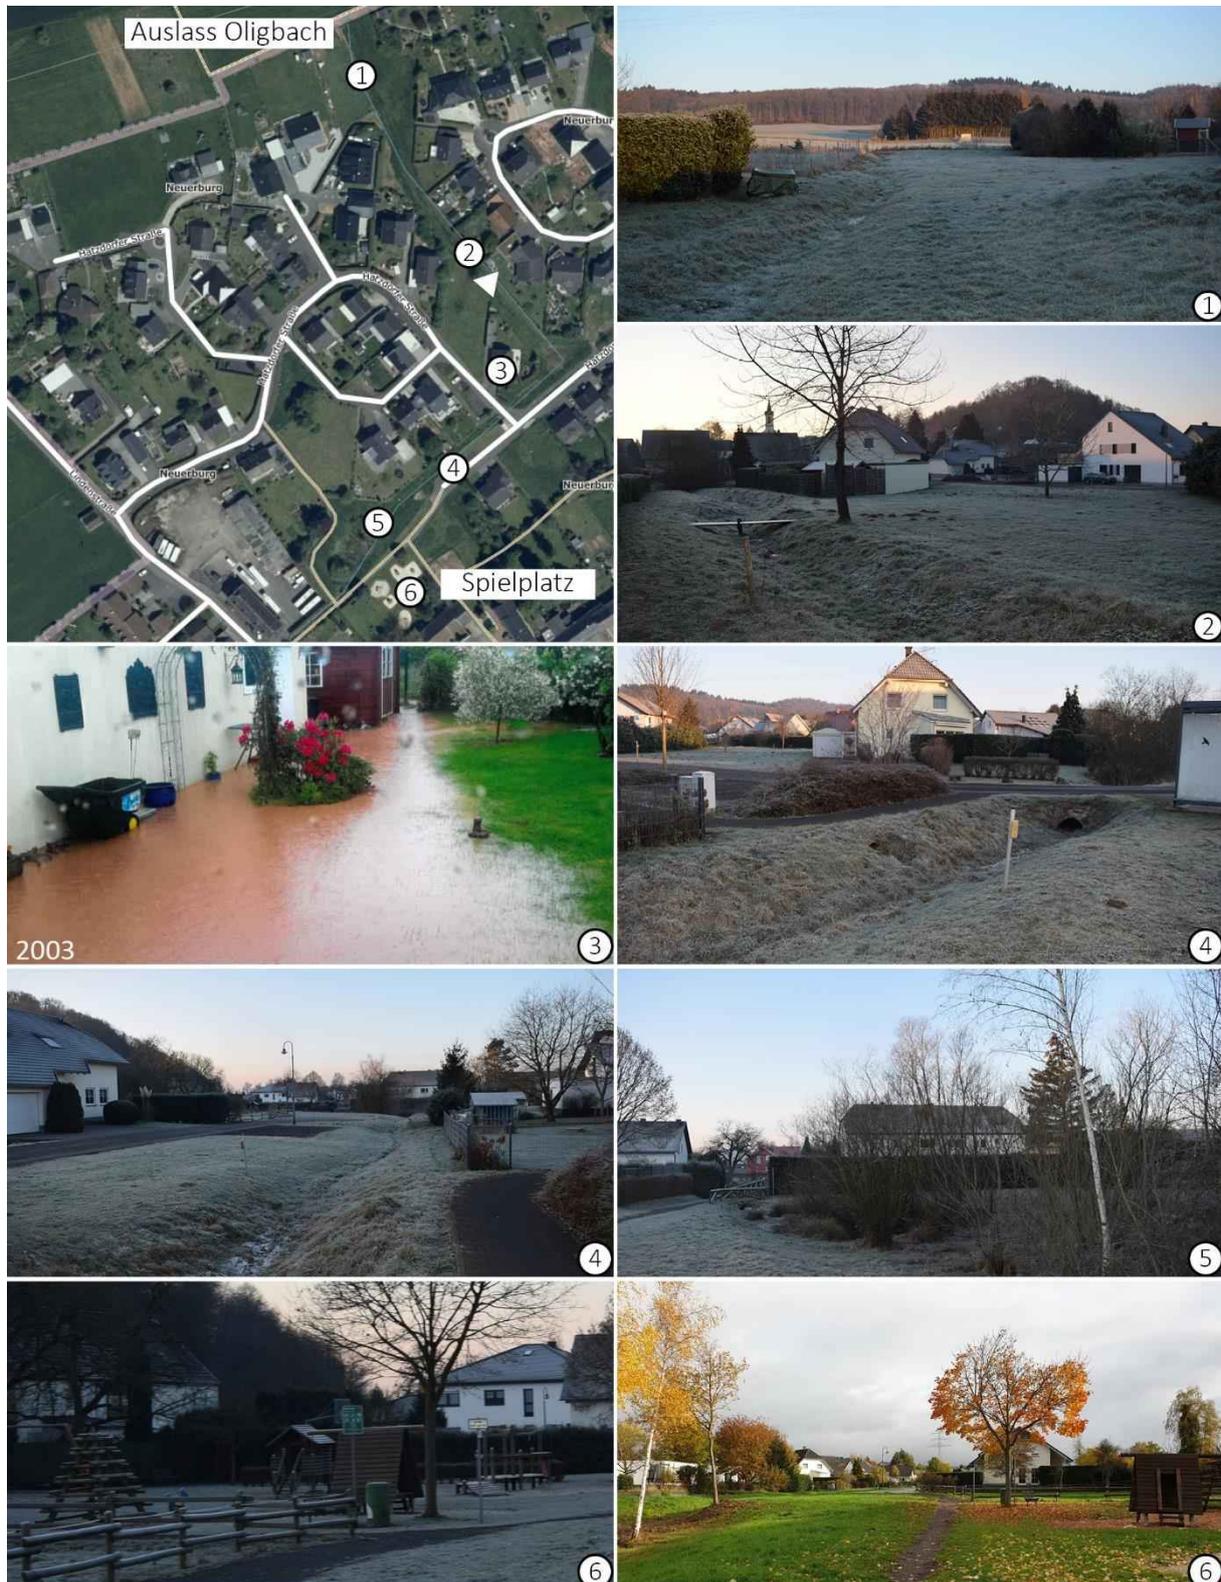
Abb. 35: Oligbach im Bereich Hatzdorfer Straße und Spielplatz

Hatzdorfer Straße 45 (nahe der Bushaltestelle). Auch hier sollen die nahen Gehölze entfernt oder auf den Stock gesetzt werden. Bei dem Ereignis am 30. Mai 2016 kam es hier zu einem Aufstauen des Wassers und einem Übertritt auf das Grundstück Nr. 45 (siehe Abb. 35, Foto 3). Die Hochwassersicherheit des Verteilerschranks im Abflussbereich soll durch den Betreiber überprüft und sichergestellt werden (siehe Kapitel 6.4).

- Die Durchlässe des Grabensystems an Überfahrten und Straßen sind regelmäßig zu unterhalten, um die Durchgängigkeit beizubehalten, insbesondere der Durchlass an der Kreuzung im Bereich

Um zusätzlich zu verhindern, dass Wasser in die Wohngebäude bzw. die Grundstücke eintritt, sind Maßnahmen zur Eigenvorsorge durch die Eigentümer durchzuführen (siehe Kapitel 7.4).

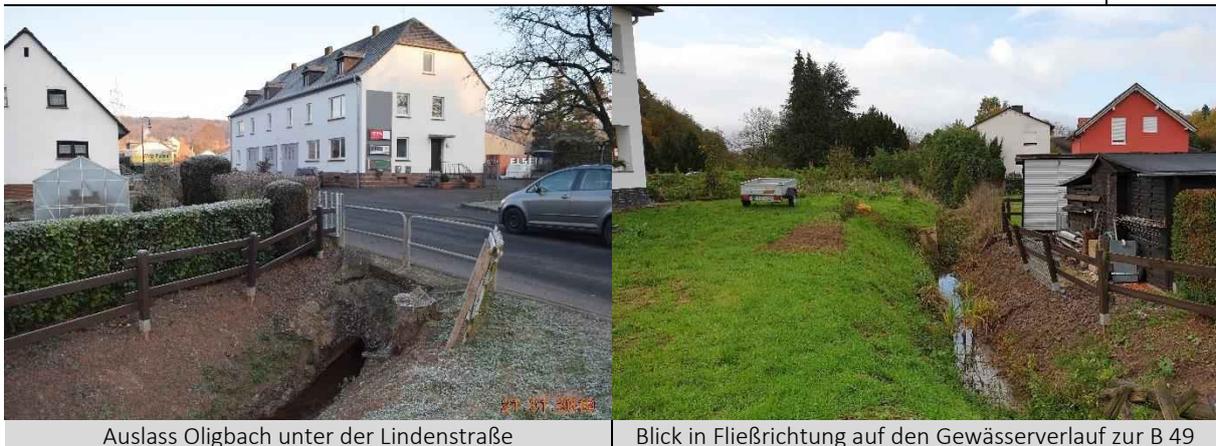
Nr. 54

Auslass Oligbach unter der Lindenstraße

Blick in Fließrichtung auf den Gewässerverlauf zur B 49

Durch Starkregen kommt es auch zu Oberflächenabfluss entlang der Lindenstraße aus dem Außengebiet. Dieser führt bei den direkten Anliegern nicht zu Problemen, die Grundstücke sind erhöht bzw. das Wasser wird schadarm in der Straße geführt. Problematisch wird es im Bereich der Anwesen Lindenstraße 3 und 3 A. Das erstgenannte ist potenziell durch Abfluss von der Straße gefährdet. Grundstück und Gebäude Nr. 3 A waren bereits stark betroffen (siehe Abb. 36) durch Ausuferung des Oligbaches und Rückstau a, Durchlass unter der B 49. Befürchtet wird eine Erhöhung der Gefahr, sollten die noch freien Flächen zwischen Gewässer und Grundstück bebaut und dazu aufgeschüttet werden. Grundstück und Wohngebäude 3 A liegen tiefer als die umliegenden und laufen daher bei Hochwasser voll.

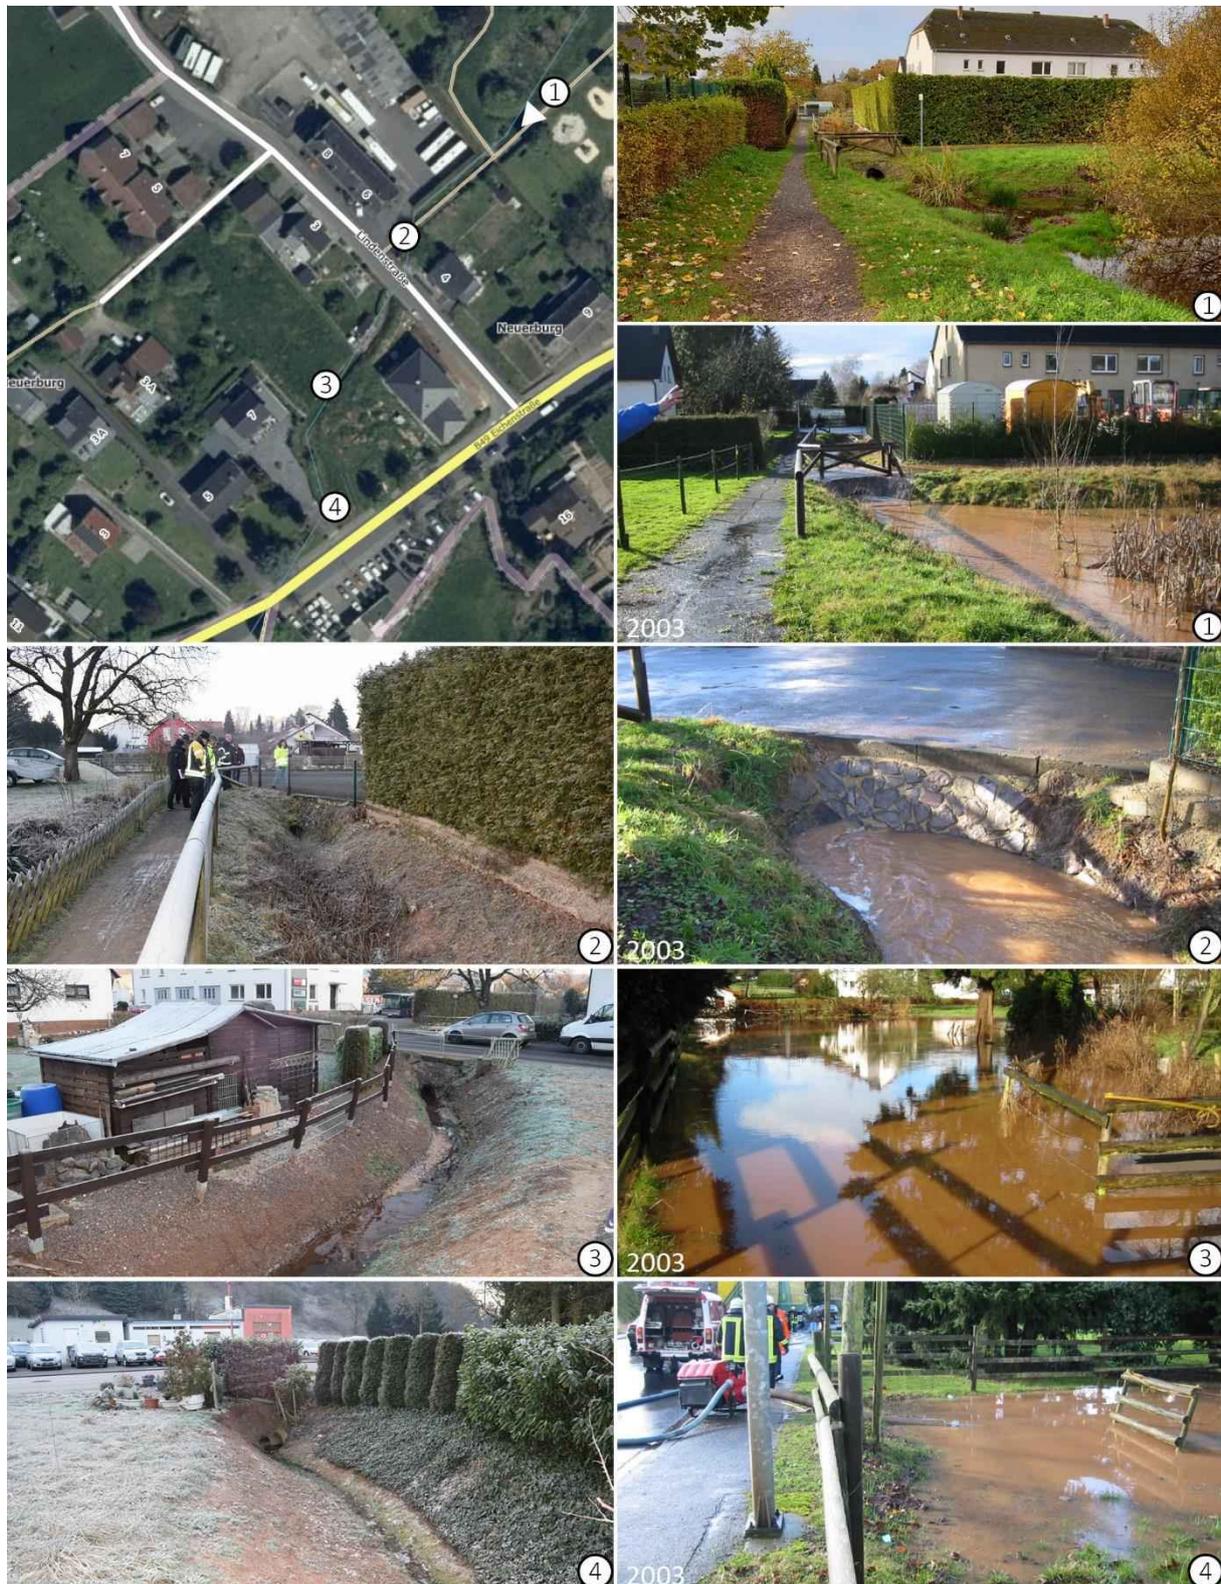
Abb. 36: Oligbach zwischen Lindenstraße und B 49

Unterhalb des Durchlasses fließt der Oligbach in einer Linkskurve zur Eichenstraße (B 49). Das linksseitige Grundstück wurde neu bebaut, die im Gewässer stehende Ufermauer ist augenscheinlich in ihrer Standsicherheit gefährdet, es ist starker Bodendruck erkennbar. Gegenüber stehen Schuppen und Zaun direkt auf der Böschungsoberkante und drohen bei Erosion der Böschung in das Gewässer zu stürzen. Generell sind bauliche Anlagen im 10-Meter-Bereich eines Gewässers 3.Ordnung genehmigungspflichtig. Die Anlagen sind zudem durch die Eigentümer zu sichern. In diesem Fall sollten sie aus dem 10-Meter-Bereich des Gewässers entfernt werden.

Die Eichenstraße (B 49) quert der Oligbach ebenfalls verrohrt, wobei die Verrohrung schräg unter der Fahrbahn verläuft. Der Einlassbereich in die Verrohrung verläuft im rechten Winkel (siehe Abb. 36, Foto 4), es entsteht so ein hydraulischer Engpass, der eine große Hochwassergefahr für die Anlieger darstellt. Zudem ist die Zugänglichkeit zu diesem Gewässerabschnitt aufgrund der beidseitigen Privatgrundstücke eingeschränkt. Diese muss aber dauerhaft gewährleistet sein, um die notwendigen Unterhaltungsmaßnahmen leisten zu können.

großflächigen Überschwemmung in der Lindenstraße. Auch in diesem Abschnitt hat die Gewässerunterhaltung besondere Priorität. Zur Entschärfung der Hochwassersituation soll der Abflussquerschnitt an der Verrohrung optimiert und aufgeweitet werden und nach Möglichkeit die Verrohrung durch ein anderes Bauwerk mit breitem Abflussquerschnitt, bspw. einen Haubenkanal mit Gitterrostabdeckung, ersetzt werden.

Damit könnte auch erreicht werden, dass auf die Straße übertretendes Wasser, etwa wenn der Durchlass zugesetzt ist, wieder durch das Gitterrost in das Gewässer abfließen kann. Zudem kann aus nördlicher Richtung entlang der Lindenstraße abfließendes Wasser so ebenfalls in das Gewässer eingeleitet werden. Alternativ soll in der Straße ein Abschlag zur Ableitung des Wassers in das Gewässer modelliert und der Straßenbereich am Durchlass insgesamt so hergerichtet werden, dass aus dem Gewässer übertretendes Wasser diesem wieder zugeleitet wird und sich nicht zwingend im Straßenraum ausbreitet.

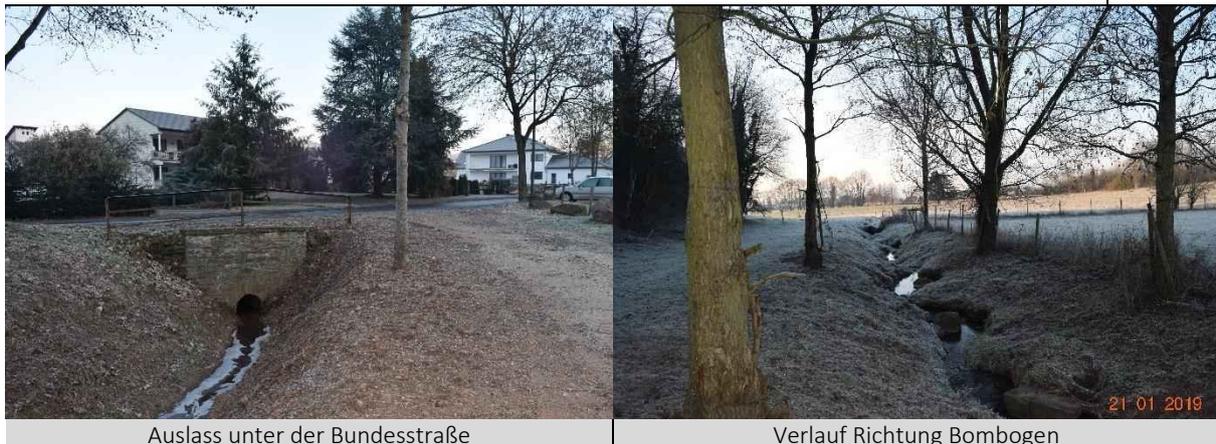
Nr. 55

Im Rahmen eines bereits laufenden Projektes wird der Oligbach im Verlauf zwischen den Ortslagen Neuerburg und Bombogen renaturiert und dabei in seinem Verlauf und der Struktur überarbeitet. Verschiedene Maßnahmen, die dabei umgesetzt werden, haben auch positive Auswirkungen auf den Hochwasserabfluss und sollen die Wasserrückhaltung in der Gewässeraue verbessern, etwa durch den Einbau von Boden- und Steinmaterial in das Erosionsprofil zur Erhöhung der Gewässersohle und Ausbildung der Sohle unter Berücksichtigung einer funktionierenden Niedrigwasserführung. Durch den Einbau höhengleicher Querriegel in regelmäßigen Abständen soll außerdem die Sohle gegen Erosion geschützt werden.

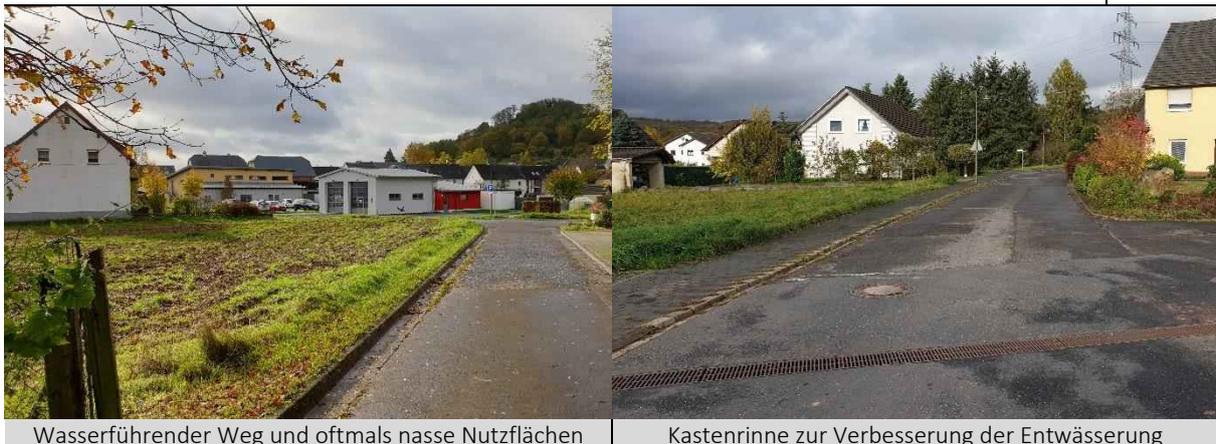
Nr. 56

Wasserführender Weg und oftmals nasse Nutzflächen

Kastenrinne zur Verbesserung der Entwässerung

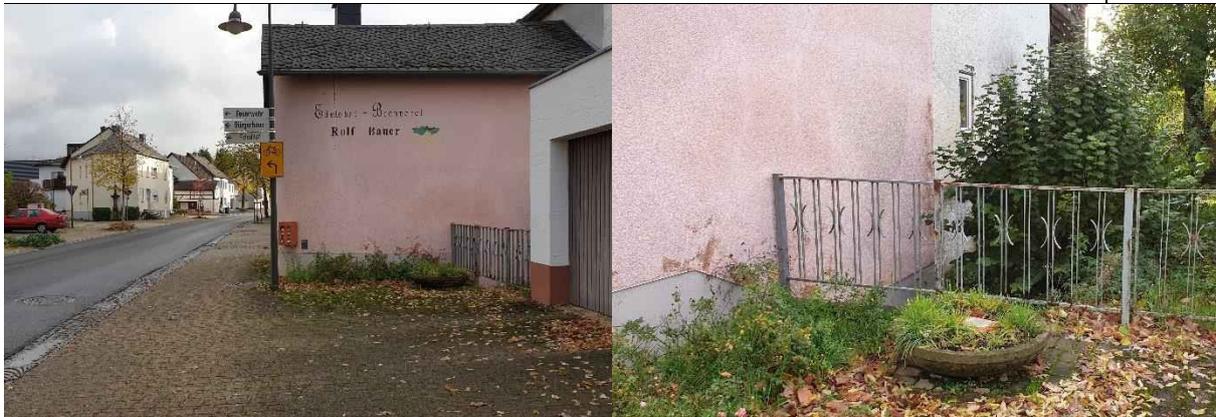
Nr. 57

Kreuzungsbereich Tannenstraße und Eichenstraße (links) und Auslass der Verrohrung (Zulauf Schattengraben)

Durch Starkregenereignisse und infolge dessen Oberflächenabfluss entlang der einmündenden Straßen, kam es bereits mehrmals zu großflächigen Überschwemmungen im Kreuzungsbereich Tannenstraße/ Eichenstraße (B 49)/ Akazienstraße (siehe Abb. 37). Das Wasser floss der Bundesstraße von der Tannenstraße und der Akazienstraße zu und konnte nicht in den Zulauf zum Schattengraben abfließen. Der Kanal war überlastet und konnte die Wassermassen ebenfalls nicht ausreichend bewirtschaften. Zur Reduzierung der innerörtlichen Überschwemmung der Bundesstraße, wurden bereits Maßnahmen zur Verbesserung des Außengebietsentwässerung umgesetzt. Neben dem Einbau der Querrinne in der Tannenstraße und der Herstellung der Polderflächen (siehe Kapitel 4.5.7) oberhalb der Bebauung, wurde auch in der Akazienstraße der Abfluss aus dem Außengebiet durch Ableitung im Regenwasserkanal in einen namenlosen Vorfluter verbessert.

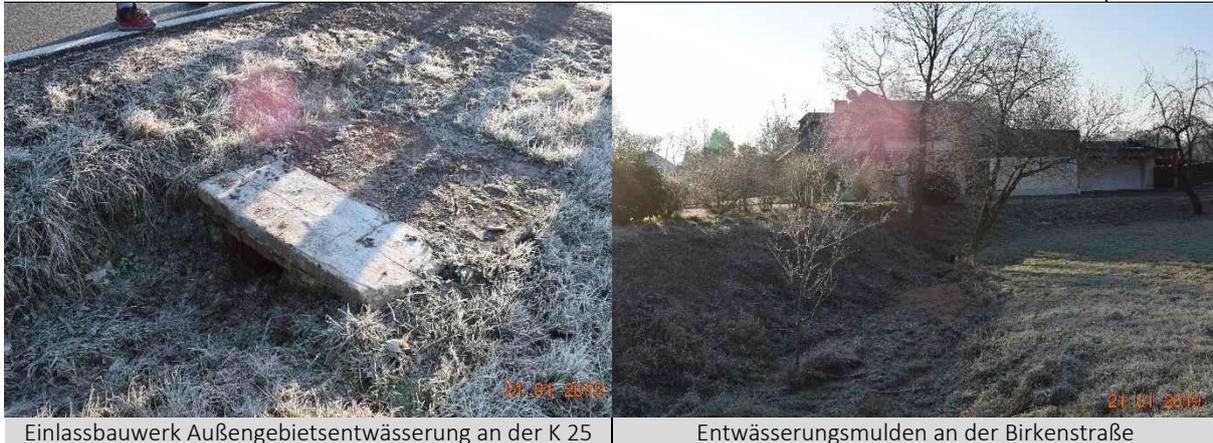
Nr. 58

Entlang der Kreisstraße 25 (Innerorts Birkenstraße) kommt es nach Starkregen zu Oberflächenabfluss in die Ortslage. Wasser fließt aus dem Außengebiet sowohl über die Straße in die Ortslage als auch von den Flächen hinter die westliche Bebauung der Birkenstraße (siehe Abb. 9). Bereits 2014 wurde eine hydraulische Untersuchung der Regenwasserabflussverhältnisse im Bereich der Birkenstraße durchgeführt. Dabei wurde rechnerisch die hydraulische Überlastung des Regenwasserkanals festgestellt. Bei der optischen Inspektion des Kanals wurde außerdem die statische Tragfähigkeit bemängelt und als nicht mehr gegeben bewertet. Durch die Stadtwerke Wittlich ist eine bauliche Veränderung der Außengebietsentwässerung bereits im Rahmen eines Gesamtprojektes vorgesehen und anstehend.

Die Starkregengefährdung der Bebauung im Bereich der Birkenstraße ist im Zuge der baulichen Erweiterung Neuerburgs historisch gewachsen. Die ursprüngliche Talmulde wurde immer weiter aufgeschüttet, teilweise auch als Deponie für Erdaushub genutzt. Das Außengebietswasser wird von den Außenflächen in Gräben gesammelt und im Straßenseitengraben der Kreisstraße in den Kanal eingeleitet (siehe Foto oben links). Oberhalb des Grundstücks Birkenstraße Nr. 9 befindet sich der Auslauf des Kanals entlang der Kreisstraße und das Wasser fließt zunächst in einer offenen Mulde und ist anschließend auf den Privatgrundstücken westlich der Birkenstraße verrohrt und teilweise überbaut. Auf dem Privatgrundstück Eichenstraße 1 D fließt das Wasser dann wieder für etwa 30 m in einem offenen Graben und quert anschließend verrohrt die Eichenstraße (B 49).

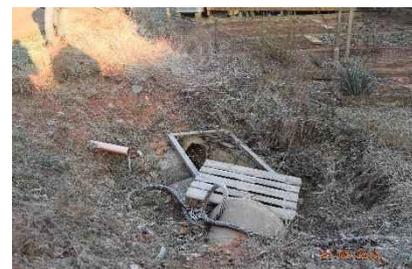
Am und teilweise im offenen Graben auf dem Grundstück werden Dinge gelagert und ist Müll abgestellt, der den ohnehin gering leistungsfähigen Einlass in die Verrohrung schnell zusetzt bzw. bereits zugestellt ist und bei Wasserführung zu einem Rückstau und einem Abfluss auf die Straße führt. Bei Starkregenereignissen ist dieser Bereich in der Tiefenlinie ohnehin stark gefährdet. Die Nachbargrundstücke, etwa Birkenstraße 1 und 3 sowie das Grundstück unterhalb der Eichenstraße (Eschenweg 9), sind

durch den Rückstau bzw. den Abfluss über die Straße betroffen. Nach Angabe der Anlieger beträgt die Aufstauhöhe durchaus 1,5 bis 2 m. Der Eigentümer der Fläche muss den Abflussbereich des Wassers im offenen Graben freihalten und den Abfluss sicherstellen. Zugleich ist aufgrund der Starkregengefährdung dieses und der angrenzenden Grundstücke im Tiefpunkt der Geländemulde die Eigenvorsorge wichtig, um Wasser nicht in das Haus einströmen zu lassen.

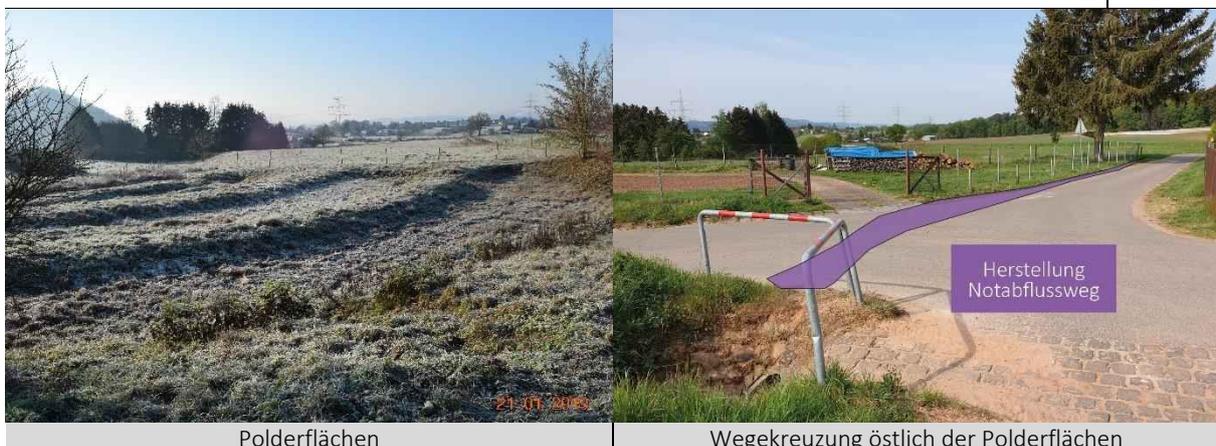
Nr. 59

Polderflächen

Wegekreuzung östlich der Polderflächen

Zur Verbesserung der Außengebietsentwässerung und der Wasserrückhaltung außerhalb der bebauten Ortslage wurden nach den innerörtlichen Überschwemmungen durch Starkregen 2003 Maßnahmen eingeleitet, unterhalb der Nikolauskapelle wurden Polderflächen errichtet, um den Zufluss in den Oligbach im Neubaugebiet zu unterbinden. Die Rückhaltung wurde in Form von Kaskaden angelegt, weil damit die Sicherheit gegen ein Versagen höher liegt als bei einer dammähnlichen Bauweise. Die Anlage liegt inmitten der Tiefenlinie des unterhalb als Gewässer geführten Oligbaches, der den Wirtschaftsweg verrohrt kreuzt, aber eben nicht stark als Gewässer ausgeprägt ist, was bei Starkregen zu breitflächigem Abfluss führte. Die Becken sind durch feste Überläufe verbunden, ein Dauerstau wird dadurch verhindert, dass alle Becken eine Notentleerung in Form einer Rigole besitzen. Bei hoher Wasserführung infolge von Starkregen wird der Scheitel des

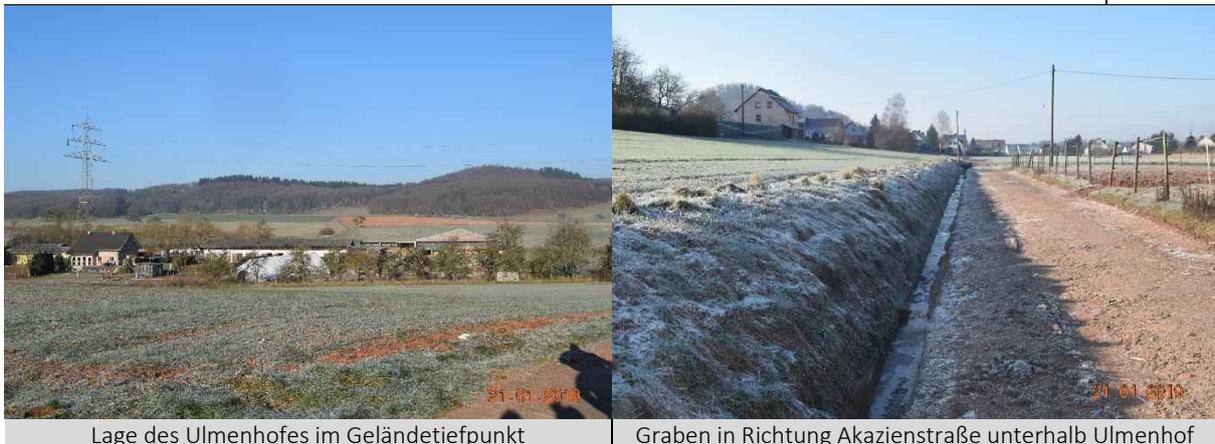
Nr. 60

Lage des Ulmenhofes im Geländetiefpunkt

Graben in Richtung Akazienstraße unterhalb Ulmenhof

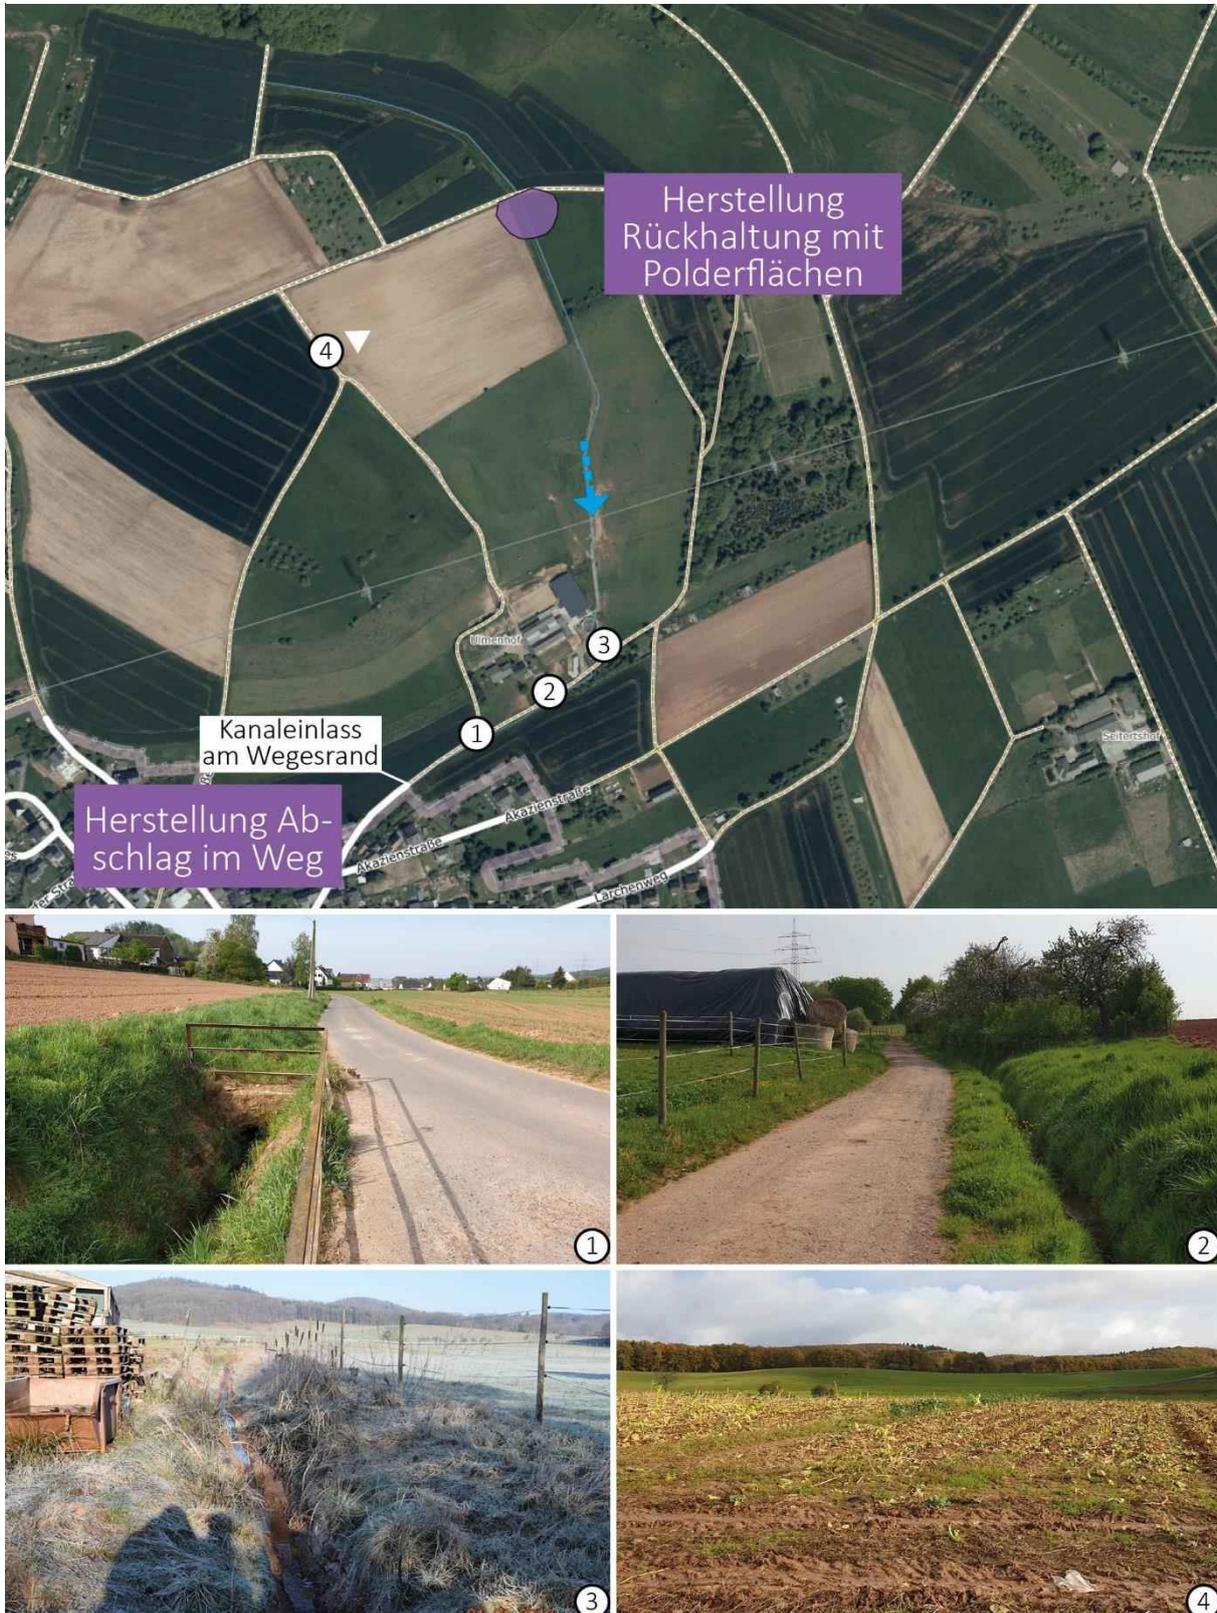
Abb. 38: Ulmenhof und Wirtschaftsweg in Verlängerung der Akazienstraße

Im Jahr 2018 war der Ulmenhof viermal durch Oberflächenwasser betroffen, die Reithalle und der Stall sind nach Aussage des Eigentümers ständig feucht. Aus dem Graben tritt das Wasser hauptsächlich im Kurvenbereich über und fließt über das Gelände ab. Zur Konkretisierung der

Die Gefährdung des Ulmenhofes und der bebauten Ortslage durch den Abfluss aus dem Einzugsgebiet könnte durch die Anlage von Polderflächen – ähnlich der kaskadenartigen Beckenstruktur unterhalb der Nikolauskapelle (siehe Kapitel 4.5.7) – oberhalb des Ulmenhofes (siehe Abb. 38) reduziert werden. Hierzu sollen die hydraulische und technische Machbarkeit sowie die Flächenverfügbarkeit vorab geprüft werden.

Maßnahmen im Bereich des Ulmenhofes sowie zur Beratung notwendiger ergänzender Eigenvorsorgemaßnahmen, ist eine gemeinsame Abstimmung zwischen Stadt, Stadtwerken und dem Eigentümer vorgesehen.

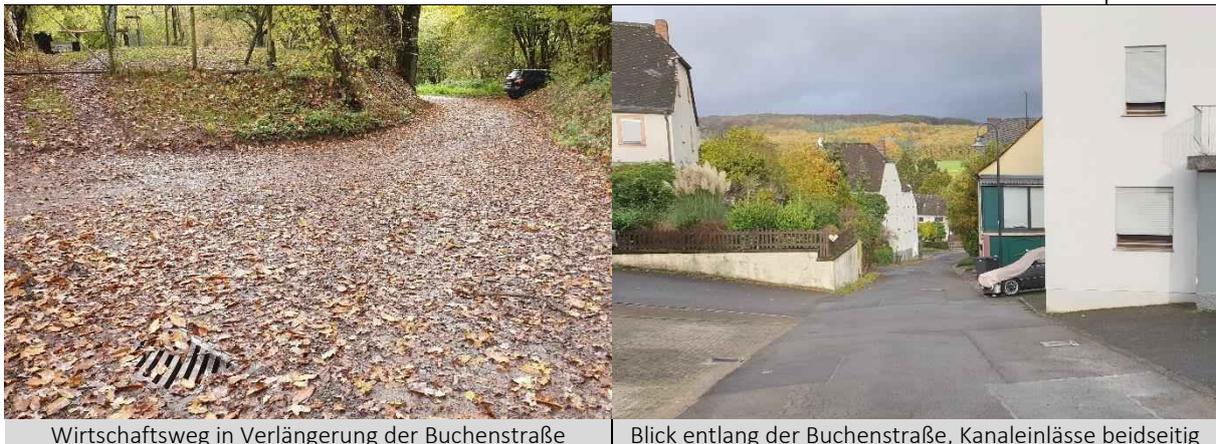
Nr. 61

Wirtschaftsweg in Verlängerung der Buchenstraße

Blick entlang der Buchenstraße, Kanaleinlässe beidseitig

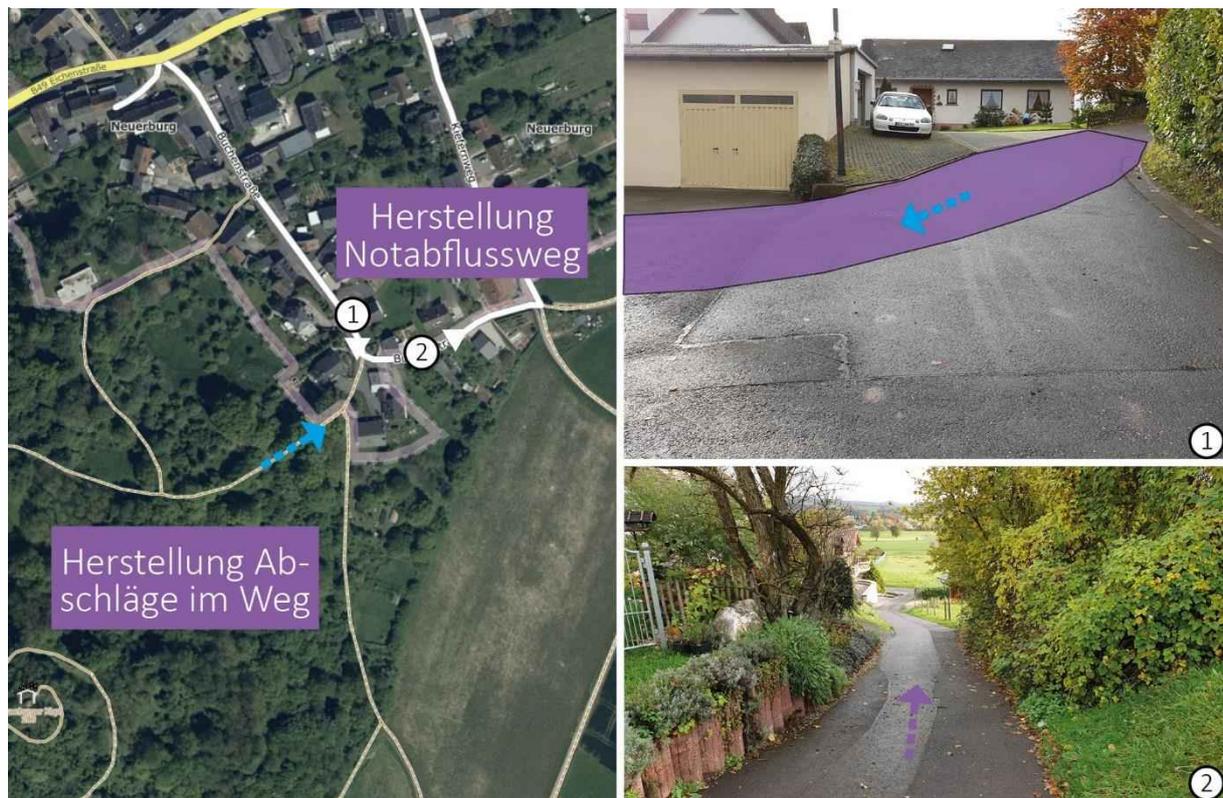
Abb. 39: Notabflussweg Buchenstraße

Es besteht zudem die Möglichkeit, durch Herrichtung einer Absenkung im Kurvenbereich der Straße, das Wasser in den östlich verlaufenden Teil der Buchenstraße zum Kiefernweg hin abzuleiten und somit die Notwasserführung in den weniger gefährdeten Bereich herzustellen (siehe Abb. 39). In Abstimmung mit den Flächeneigentümern kann die Ableitung des Wassers bis in den Kiefernweg erfolgen und dort in die unbebauten Flächen eingeleitet werden.

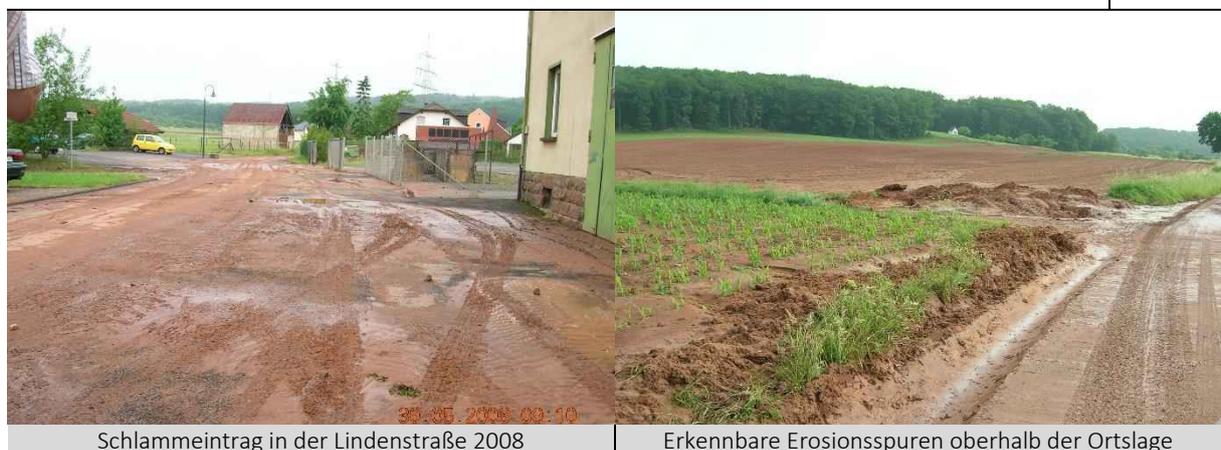
Nr. 62

Die nördlich und oberhalb der bebauten Ortslage liegenden Flächen werden überwiegend landwirtschaftlich genutzt. Entlang der Wege und mitunter auch über die Flächen fließen bei Starkregen Wasser und Schlamm in die Bebauung ab. Je nach Bearbeitungsstand und -grad des Oberbodens, der Bewirtschaftungsweise und der angebauten Kulturen, kommt es zu Bodenerosion und der Verschlammung, von Wegen, Entwässerungseinrichtungen und letztlich zum Schlammeintrag in die Ortslage.

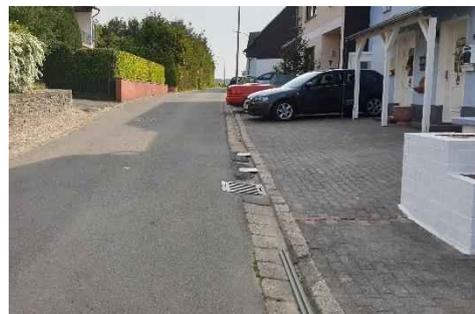
Abb. 40: Mögliche Erweiterung des Retentionspotenzials im Oberlauf des Schattengrabens

Im Oberlauf des Schattengrabens befinden sich mehrere Fischweiher und weitere Bereiche am Gewässer, in denen die Erweiterung des Retentions- und Rückhaltevolumens möglich ist. Im Bürgerworkshop wurde angeregt, die bestehenden Weiheranlagen dahingehend zu ertüchtigen und ebenso vorhandene Geländemulden zu nutzen, um Wasser gepuffert in Richtung Bombogen abzugeben (siehe Abb. 40). Dies soll im Rahmen einer Wasserbaumaßnahme am Schattengraben (siehe 4.2.2) geprüft werden.

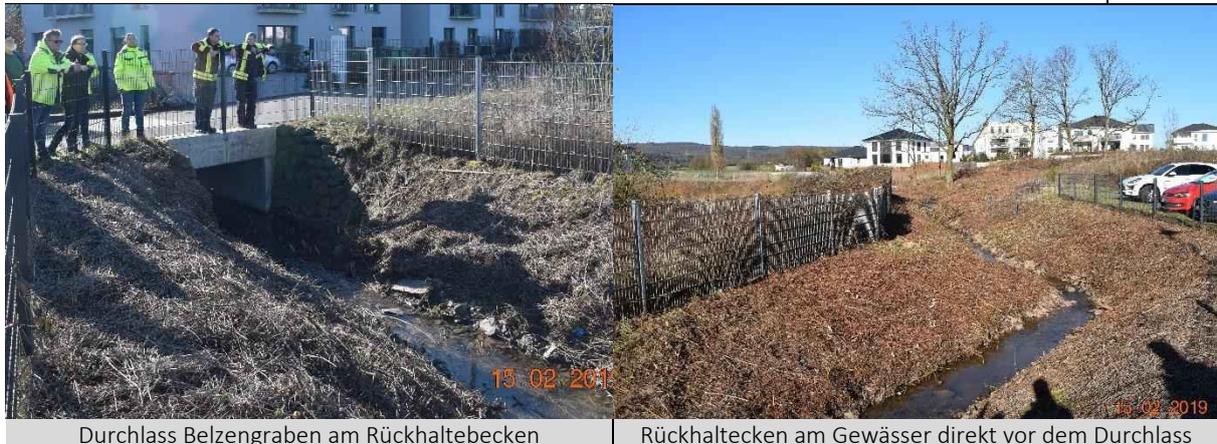
Nr. 64

Durchlass Belzengraben am Rückhaltebecken

Rückhaltebecken am Gewässer direkt vor dem Durchlass

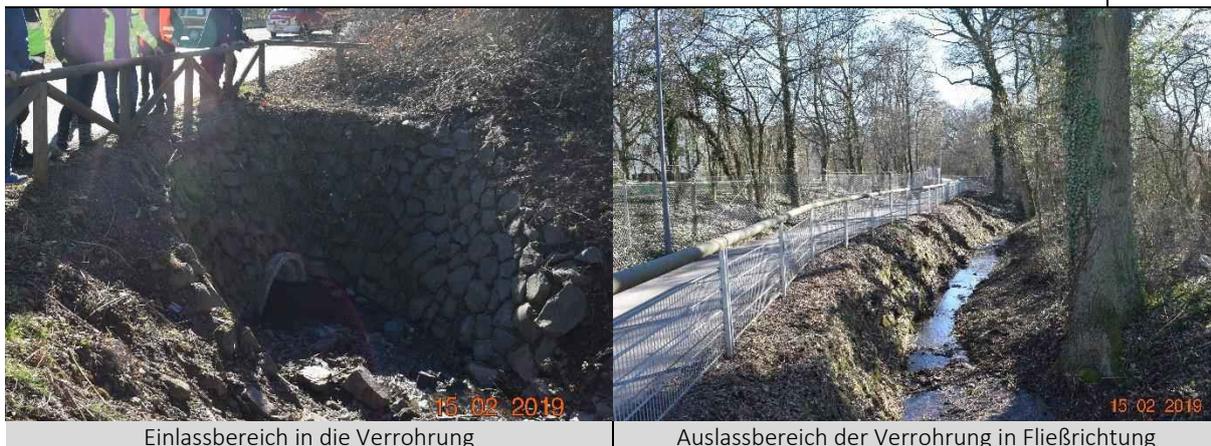
Nr. 65

Unter der Arnold-Janssen-Straße, im Bereich der Missionshauses St. Paul, unterhalb des Seniorenwohnheims, wird der Belzengraben in einer Verrohrung hindurchgeführt. Diese ist augenscheinlich ausreichend dimensioniert und angeblich leistungsfähig. Sie existierte bereits vor der weiteren baulichen Erschließung des Ortsteils St.Paul.

Der Einlaufbereich der Verrohrung wurde eng gefasst und der Anströmwinkel ungünstig ausgebildet. Eine Aufweitung des Einlaufbereichs würde die Einlaufsituation verbessern und die Gefahr eines Rückstaus senken. 2019 haben mitgeschwemmtes Schnittgut und eine Holzpalette den Einlaufbereich der Verrohrung verstopft. Der dadurch entstandene Rückstau im Gerinne hat zur Überflutung der Arnold-Janssen-Straße geführt. Der Eintrag von Schnittgut war bisher angeblich einmalig. Das Wasser trat nach Aufstauen vor dem Durchlass auf die Straße über und breitete sich flächig aus. Schaden an Gebäuden wurde nicht verursacht, lediglich die Straße war überschwemmt und schwer passierbar.

Der Auslaufbereich der Verrohrung ist mit Geschiebe zugesetzt. Die Verlandungen sollen geräumt werden. Im Auslassbereich soll ein gleichmäßiges Gefälle hergestellt werden, um Auskolkungen und Rückstau in die Verrohrung zu vermeiden. Durch die Räumung könnte sich auch der Wasserspiegel im Einlaufbereich der Verrohrung verringern, geschätzt sind zusätzlich ca. 30 cm Freibord möglich. Der Abflussquerschnitt unterhalb der Verrohrung wird auch durch in das Gewässer einwachsende Wurzeln der Bäume negativ beeinflusst. Im weiteren Gewässerverlauf sind kritische Ansammlungen von Totholz zu sehen, die im Zuge der Unterhaltung kontrolliert und bei Gefahr geräumt werden sollen.

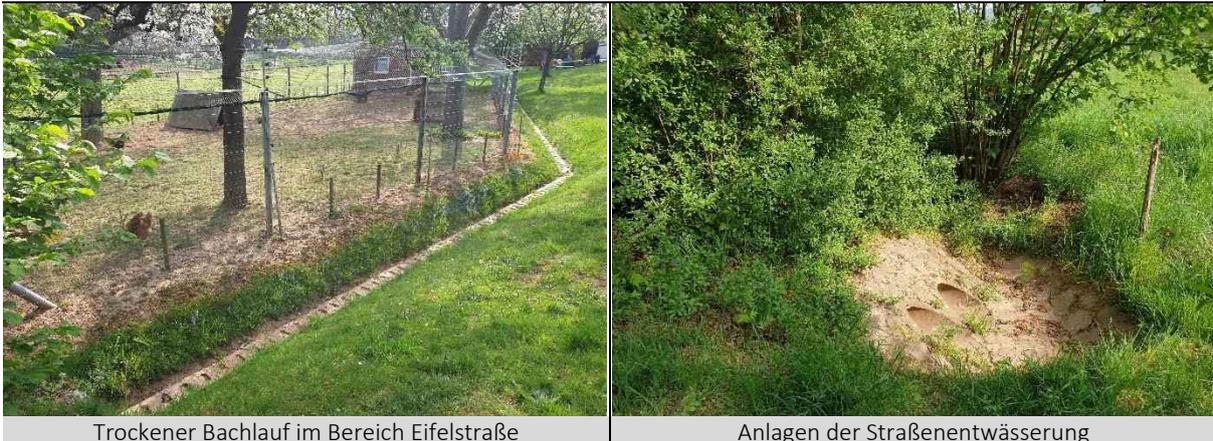
Nr. 66

Der Belinger Graben (auch Bachgraben genannt) ist ein Gewässer 3. Ordnung, das vom westlichen Bereich der Belinger Straße aus die Ortslage Wengerrohr in südlicher Richtung passiert. Zunächst fließt das Gewässer unterhalb der Belinger Straße entlang von Grünflächen, unterhalb der L 54 (Eifelstraße), bevor es vor Querung der Johannisstraße in die bebaute Ortslage verschwenkt. Der Bach ist nicht permanent wasserführend.

Das Entstehungs- und Einzugsgebiet des Belinger Grabens liegt nördlich der Belinger Straße, im Bereich landwirtschaftlich genutzter Flächen. Der Graben führt zwischen den Grundstücken Belinger Straße Nr. 3 und 5 entlang, ist dann unter der Straße verrohrt und fließt zwischen den Grundstücken Nr. 6 und 8 wieder offen. Ab hier ist der Graben als Gewässer verzeichnet und ausparzelliert. Bisher sind hier keine Probleme bekannt, das Gerinne liegt ausreichend tief unter dem Gelände.

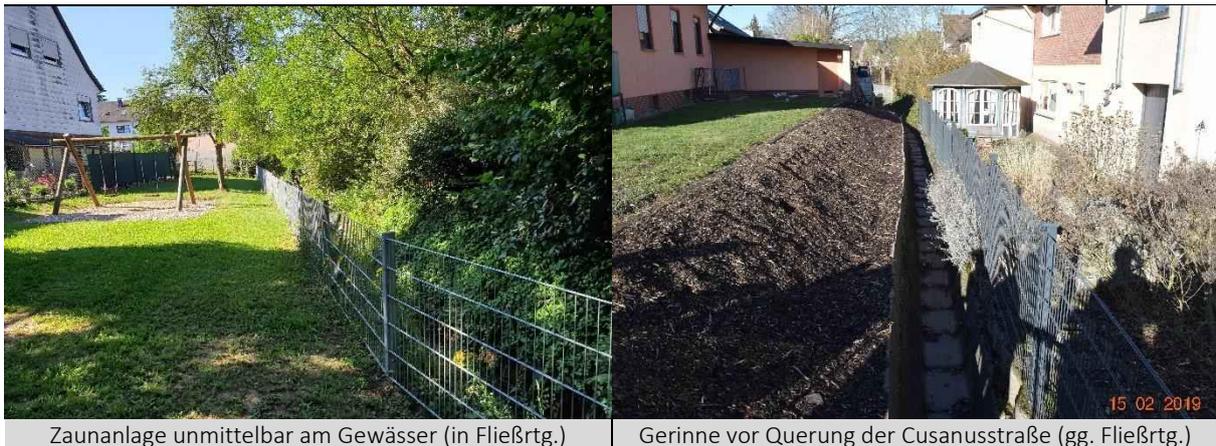
Nr. 67

Zwischen Dauner Straße und Grabenstraße fließt der Belinger Graben entlang eines Spielplatzes und vor Querung der Cusanusstraße gestreckt zwischen dicht bis ans Gewässer bebauten Privatgrundstücken (siehe Fotos oben).

Bei der Gewässerbegehung mit den Anliegern wird die Unterhaltung des Gewässerabschnittes moniert, wobei diese jedoch erkennbar ist und ohnehin aufgrund der bestehenden Zaunanlage sowie der dichten Bebauung entlang der Privatgärten mit Gerät nur schwer möglich ist. Im Starkregenfall führt der Bach schnell Hochwasser, welches dann am Wegedurchlass übergeht und die den Spielplatz überströmt. Dies ist generell unproblematisch, da das Schadenspotenzial hier gering ist. Das größte Problem und die größte Gefährdung geht von der engmaschigen Zaunanlage entlang des Spielplatzes aus. Mitgeführtes Material, wie Astgut und Rasenschnitt, führt zu einer Verklausung am Zaun, dadurch zu einem Aufstauen des Gewässers und unter Umständen zu einem Umlegen des Zauns, infolgedessen eine Hochwasserwelle abfließt. Über dem Wegedurchlass steht der Zaun außerdem quer zum Abfluss des Gewässers. Um die Sicherheit für die spielenden Kinder zu erhalten, die Hochwassersituation aber nicht nachteilig zu beeinflussen, sollte der Zaun am unteren Ende um eine Reihe gekürzt werden, sodass das auf den Spielplatz übertretende Wasser wieder abfließen kann. In Abstimmung mit dem Gemeindeunfallverband bzw. dem TÜV soll die Möglichkeit diskutiert werden, die Zaunanlage zu verändern bzw. zurückzunehmen, sodass die Hochwassergefahr reduziert werden kann. Vorteilhaft wäre bspw. ein Füllstabgeländer mit 12 cm Stababstand. Die Spielplatzfläche selbst soll als Retentionsfläche bei hoher Wasserführung durch den Bach in Anspruch genommen werden, um die Engstelle am Durchlass Cusanusstraße zu entschärfen. Über dem Rohrdurchlass am Fußweg zum Spielplatz würde ggf. auch ein Handlauf mit Mittelgurt ausreichen.

Das Gewässer selbst ist im Ausbauzustand zwar betoniert, was in diesem Abschnitt vor allem für die Unterhaltung positiv ist, weil sich der Bach damit gut unterhalten lässt. Wichtig ist, dass der Rasenschnitt nicht im Gewässerlauf liegengelassen wird. Durch eine Kürzung des Zauns würde man auch die Unterhaltung am Gewässer erleichtern. Die Anlieger führen teilweise selbst die Unterhaltung auf ihren Grundstücken durch. Dabei ist darauf zu achten, die Böschungen nicht komplett von Vegetation zu befreien, da dadurch die Stabilität bei Hochwasser nachlässt.

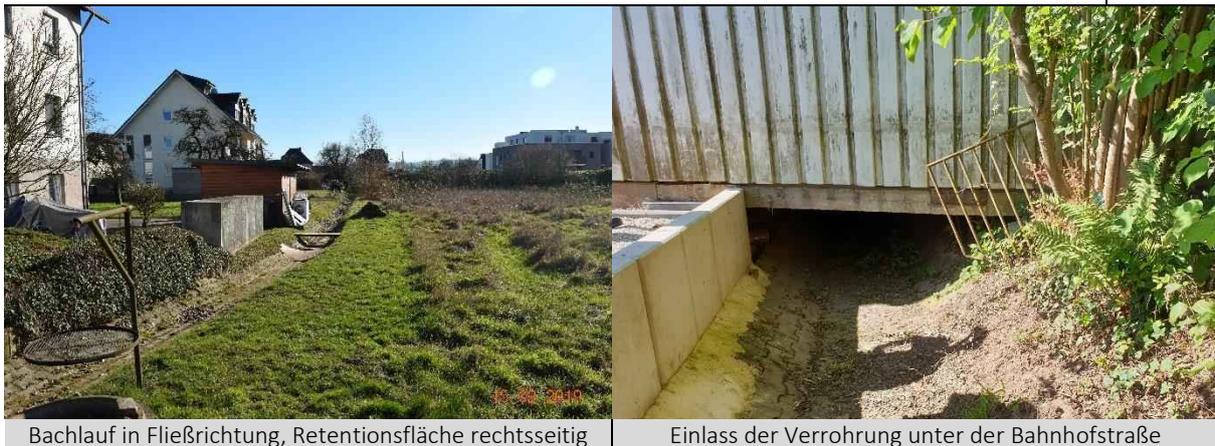
Nr. 68

Bachlauf in Fließrichtung, Retentionsfläche rechtsseitig

Einlass der Verrohrung unter der Bahnhofstraße

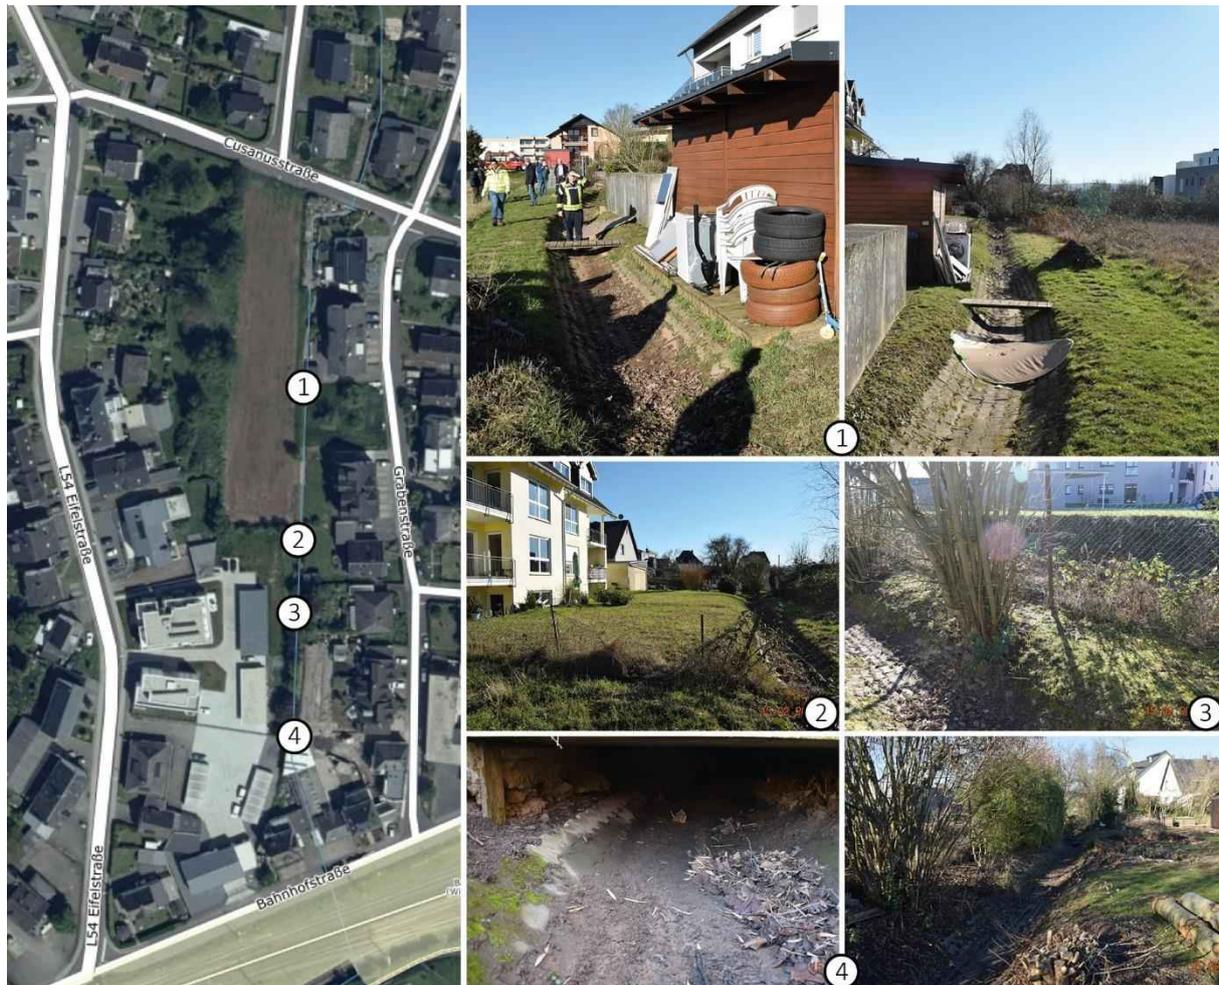
Abb. 41: Belinger Graben zwischen Cusanusstraße und Bahnhofstraße

Es besteht in diesem Abschnitt eine Überschwemmungsgefährdung durch Starkregen, wenn das nur temporär wasserführende Gerinne plötzlich viel Wasser aufnimmt und abführt und die gepflasterte Rinne schnell überlastet. Zudem werden die Rinne und das direkte Umfeld durch die Anlieger als Lagerplatz genutzt, es stehen Schuppen im potenziellen Abflussbereich; weiter unterhalb – im Verlauf zwischen Graben- und Eifelstraße ist der Abflusskorridor stark bewachsen. Gegenstände, die mitgerissen werden, können sich hier einfach im Bewuchs verfangen und Wasser zurückstauen. Eine Räumung des Randstreifens bzw. des Abflusskorridors bei Hochwasser ist durch die Anlieger durchzuführen. Bauliche Anlagen im 10-Meter-Bereich eines eingetragenen Gewässers 3. Ordnung sind genehmigungspflichtig, dazu gehören auch Holzschuppen und Gartenhäuschen. Bei der Nutzung ihrer Grundstücke sind die Anlieger angehalten, Gefährdung der Unterlieger nicht dadurch zu erhöhen, dass abtriebsgefährdete, mobile Gegenstände am Gewässer abgestellt werden, auch Rasenschnitt gehört nicht in die Böschung eines Baches (siehe Abb. 41).

Besonders gefährdet ist das Mehrfamilienhaus Grabenstraße 9 A und 9 B bzw. die Souterrainwohnungen, die bei Übertreten des Gewässers über die tieferliegenden Terrassen volllaufen können (siehe Abb. 41, Foto 2). Hier sind Objektschutzmaßnahmen erforderlich, um das Eindringen von Wasser in das Gebäude zu verhindern (siehe Kapitel 7.4). Hierzu haben die Anlieger im Rahmen einer gemeinsamen Gewässerbegehung entsprechende Informationen und Beratung erhalten (siehe weiter unten)

Durch die Stadt Wittlich als Zuständige für die Gewässerunterhaltung ist eine regelmäßige Kontrolle und Freihaltung des Abflussbereiches in diesem Abschnitt erforderlich.
