Konzept zur  
**Starkregen- und  
Hochwasservorsorge**

für die  
**Kreisstadt Wittlich**  
und alle Stadtteile

### 3. Ausfertigung: Endfassung

Pölich, Dezember 2020

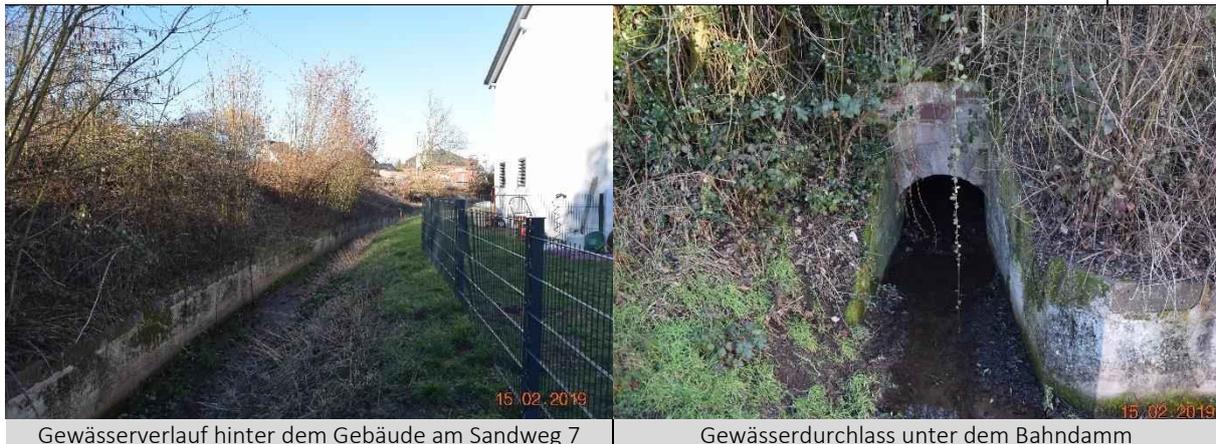
Nr. 69

Am nördlichen Ende des Sandweges tritt der Belinger Graben aus dem Bahndurchlass heraus, fließt ein kurzes Stück entlang einer Seitenstrecke der Bahn, kreuzt im Bereich des Grundstückes Sandweg Nr. 7 diesen Bahndamm und tritt nach rund 120 m am Gartenweg in eine Verrohrung ein.

Der Auslassbereich aus dem Bahndurchlass am Sandweg ist offen und ohne Gitter (siehe Foto oben rechts). Der Bereich wurde bereits ausgebaggert und wird durch die Stadt unterhalten. Linksseitig kann der Bach direkt am Auslass auf eine Wiese ausuferen, Haus und Grundstück Nr. 7 liegen etwas höher als diese Fläche, sind bei höherer Wasserführung aber gefährdet (siehe Foto oben links).

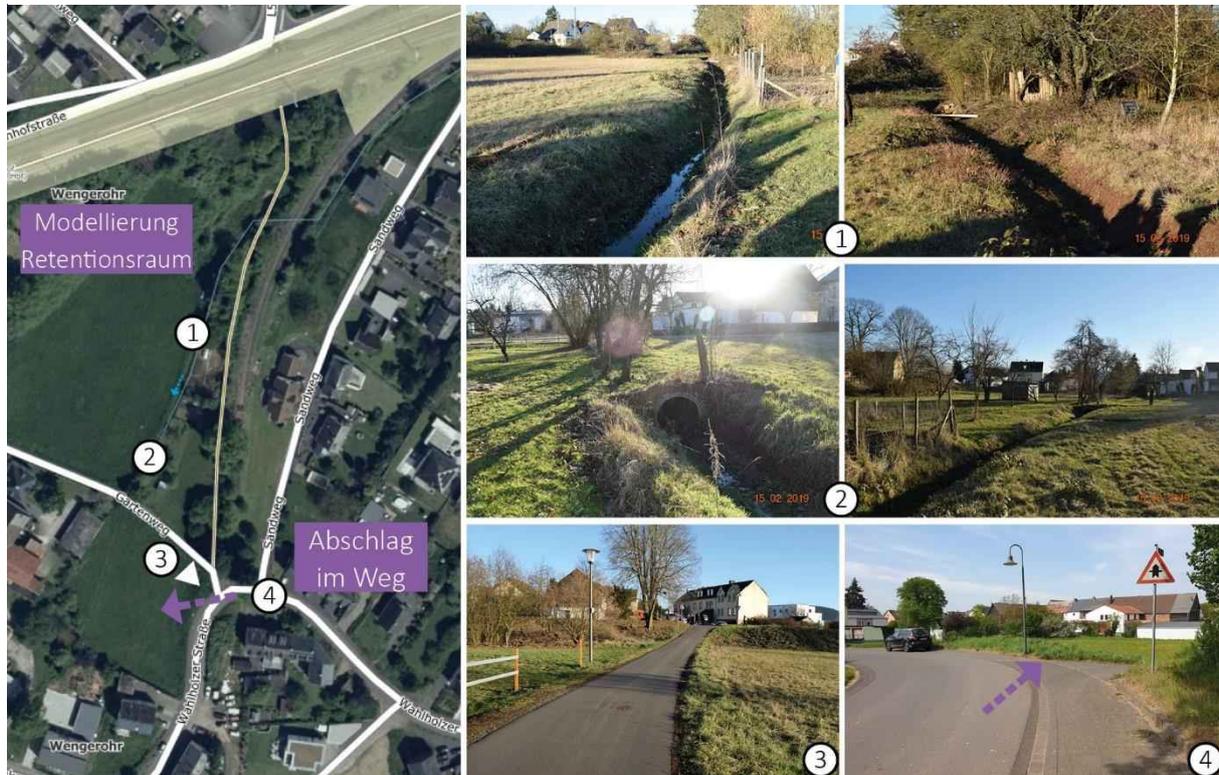
Abb. 42: Belinger Graben zwischen Sandweg und Gartenweg

Die angrenzende Wiesenfläche kann als Retentionsraum genutzt werden (siehe Abb. 42). Eine Vergrößerung des Retentionsraumes ist durch Abgrabungen und durch Rückverlegung der Böschung

möglich, entlang des Gartenweges kann eine leichte Aufwallung errichtet werden, sodass ein Abfließen über die Straße vermieden werden kann. Diese Maßnahmen sind nur in Abstimmung mit den Flächeneigentümern bzw. bei Flächenverfügbarkeit umsetzbar. Am Gartenweg ist die Erweiterung der Bebauung angedacht (mehrere private Flächeneigentümer). Soll die Fläche priorisiert der Bebauung dienen, könnte eine Retention im hinteren Bereich (Auslauf der Dammquerung) vorgesehen werden. Auch eine multifunktionale Nutzung der Fläche zur Naherholung, aber eben auch als potenzielle Retentionsfläche ist denkbar. Der Grundstückserwerb soll durch die Stadt geprüft werden.

Zu Problemen mit Kanalrückstau kam es auch im Neubaugebiet Wahlholzer Straße, bei Überlastung des Kanalnetzes kommt es auch zu Abfluss in der Straße in den Kreuzungsbereich Sandweg/ Gartenweg/ Wahlholzer Straße. Hier könnte das Wasser schadarm in die Wiesenfläche unterhalb der Kurve geleitet und dort zur Versickerung gebracht werden, sodass der Wasserfluss in Richtung Bernkasteler Straße unterbrochen wird (siehe Abb. 42, Fotos 3 und 4).

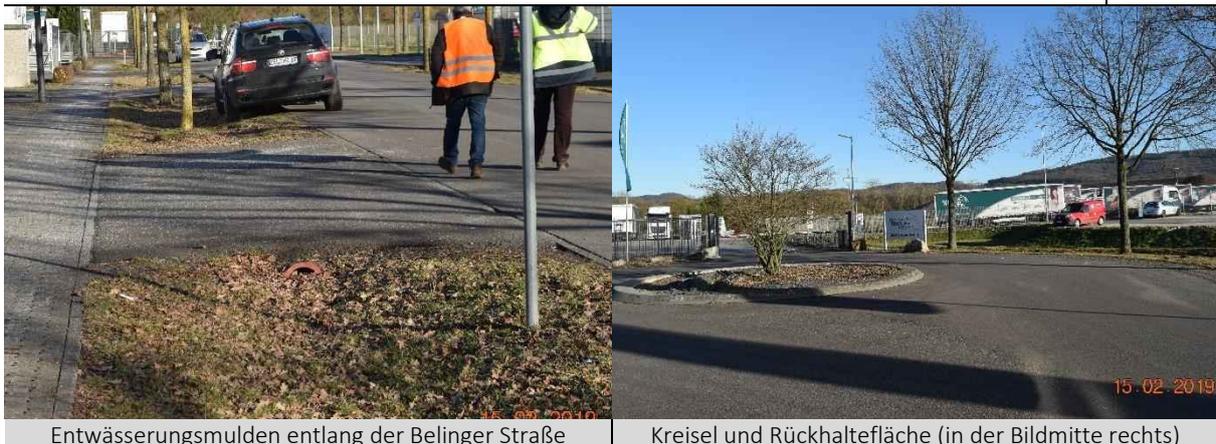
Nr. 70

Entwässerungsmulden entlang der Belinger Straße

Kreisell und Rückhaltefläche (in der Bildmitte rechts)

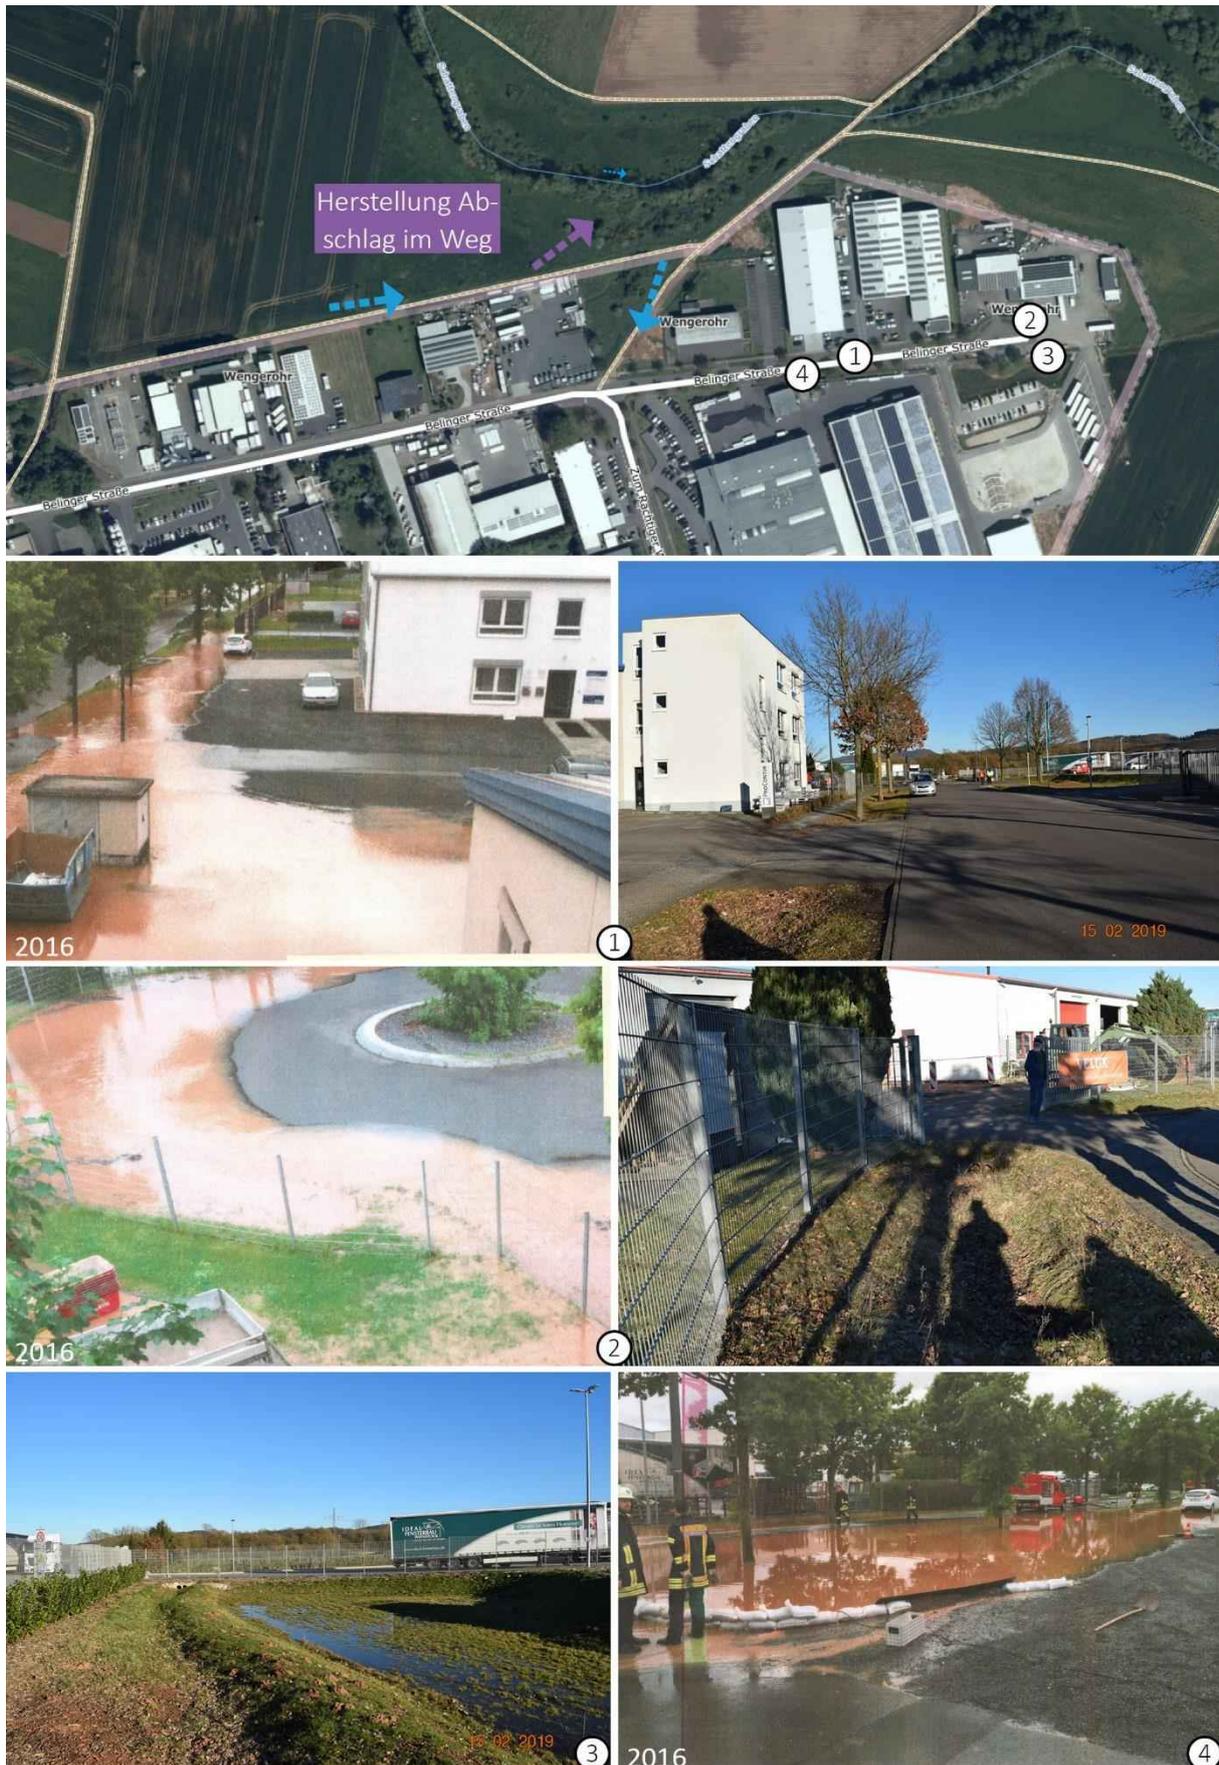
Abb. 43: Überschwemmungen im Gewerbegebiet Belinger Straße  
(Fotos der Überschwemmungen: Frank Weigelt)

Besonders betroffen waren bei den letzten Ereignissen die Objekte nördlich der Straße (Nr. 93 A, 93 und 95, siehe Abb. 43). Die Gräben konnten das anfallende Wasser nicht abführen, die Durchlässe waren durch Laub und Äste verstopft. Die Straße wurde überschwemmt, war aber noch befahrbar. Das Wasser floss in die Grundstücke ab. Auch am Ende der Kreiselfläche waren die Einlässe zugesetzt und das Wasser konnte nicht ordnungsgemäß über die Rückhaltung in den Schattengraben abfließen.

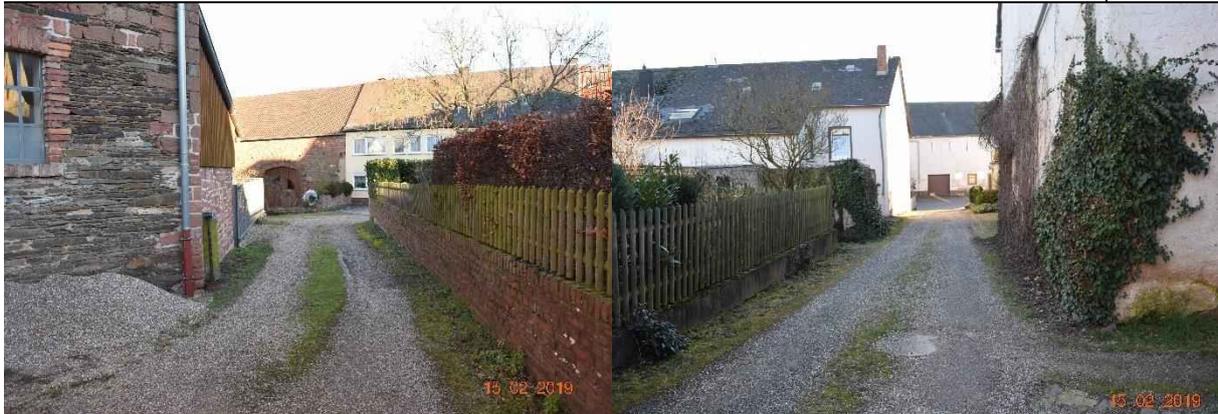
Nr. 71

Bebauung und Wegeführung Im Hof

Der alte Ortskern Im Hof und Hofgarten ist verwinkelt und nicht einheitlich erschlossen. Die Zuwegungen bestehen aus verwinkelten Strukturen und wurden mit Schotter befestigt. Bei Starkregen addieren sich mehrere Zuflüsse und es besteht eine gewisse Überflutungsgefährdung der einzelnen Grundstücke.

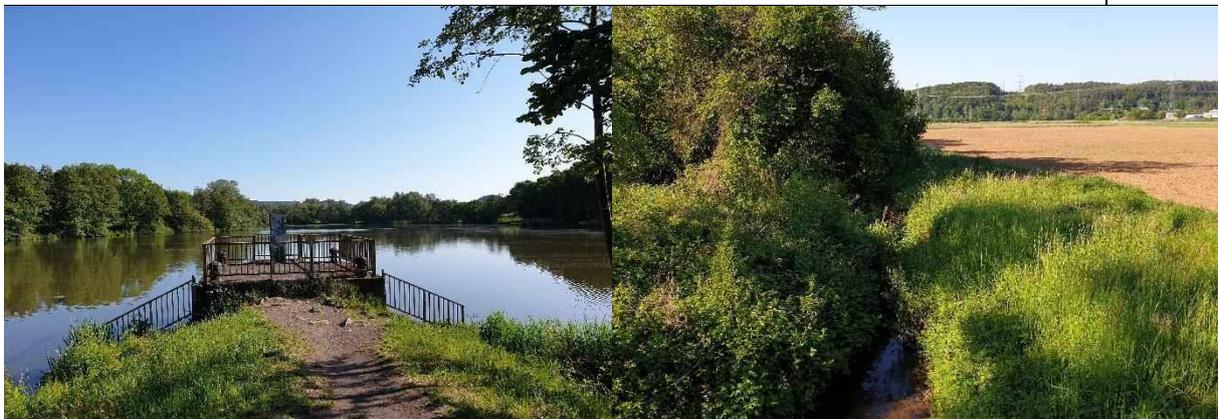
Nr. 72

Stereibachsee und Mönchbauwerk

Abfluss Stereibach in die Lieser

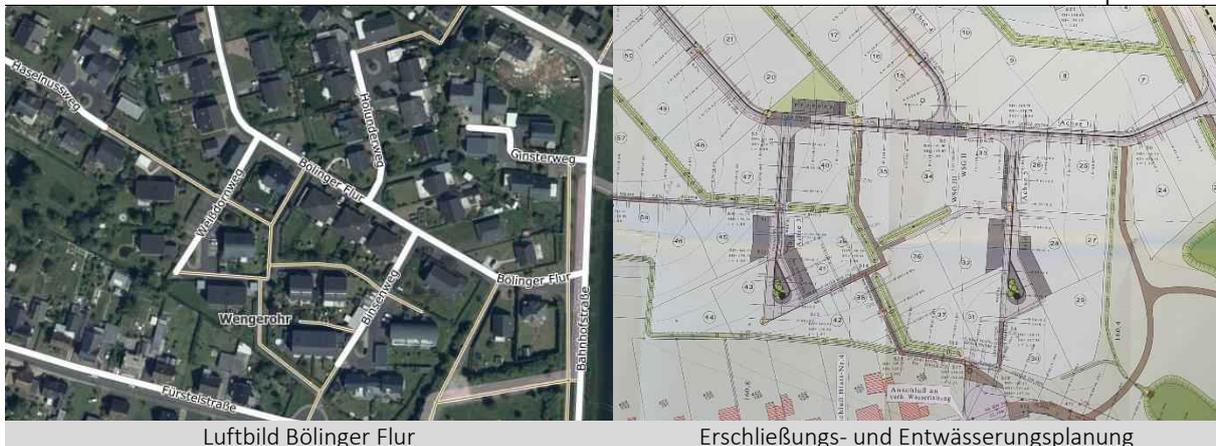
Nr. 73

Im Baugebiet Bölinger Flur erfolgt die Oberflächenentwässerung über ein Entwässerungssystem mit Muldengräben, teils in öffentlichen Grünflächen, teils als Leitungsrecht in privaten Grünflächen. Nach Regenereignissen waren diese bereits an der Auslastungsgrenze. Dies kann auf die Niederschlagsmenge des Starkregenereignisses zurückgeführt werden – die Entwässerungsmulden sind nicht auf solche Regenmengen dimensioniert. Besonders wichtig ist daher, dass zumindest die vorhandene Kapazität ausgeschöpft werden kann. Um dies zu gewährleisten, ist die Unterhaltung der Mulden durch die jeweils Zuständigen (Stadt und Grundstückseigentümer, gemäß Vereinbarung) sicherzustellen.

Ergebnis: Da eine Überschwemmung infolge eines Übertretens des Niederschlagswassers aus den Mulden bei Starkregen nicht ausgeschlossen werden kann, sind die Grundstückseigentümer angehalten, die gefährdeten Gebäude gegen eintretendes Oberflächen- und Sickerwasser zu sichern.
