Artenschutzrechtliches Gutachten

anlässlich dem geplanten Abbruch / Umbau /
Teilabbruch von mehreren Gebäuden in der
Schloßstraße 12 - 22 in 54514 Wittlich

ausgeführt am 08.04.2025 von

Markus Thies

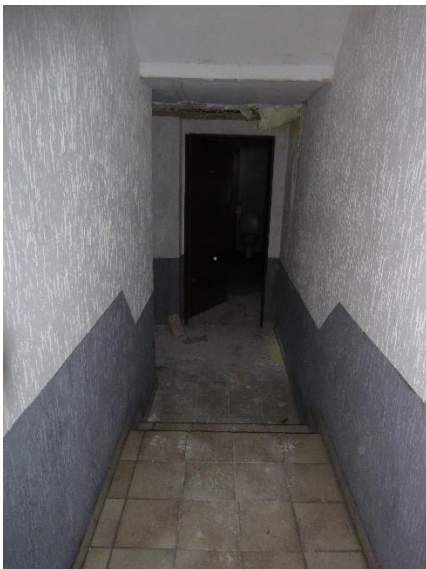
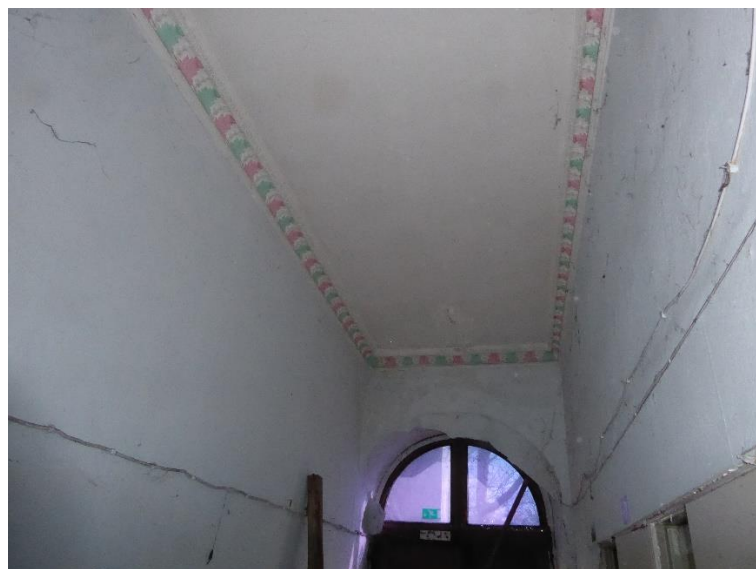
Abb.: Flur zu den Toiletten Abb.: Flur zum Treppenhaus des ehemaligen Hotels

Die Räume von der ehemaligen Diskothek sind noch geschlossen und Vögel oder Fledermäuse können nicht hinein. Es gab auch keine Hinweise in Form von Nestern oder Kots Spuren. Vom Flur zu den Toiletten führt auch die Treppe hinab in den Keller und über das Treppenhaus könnten Tiere vom Dachboden bis in den Flur hinunterfliegen. Es gibt jedoch keine Versteckmöglichkeiten, wo sich z.B. Fledermäuse zum Winterschlaf zurückziehen könnten. Wenn jetzt eine

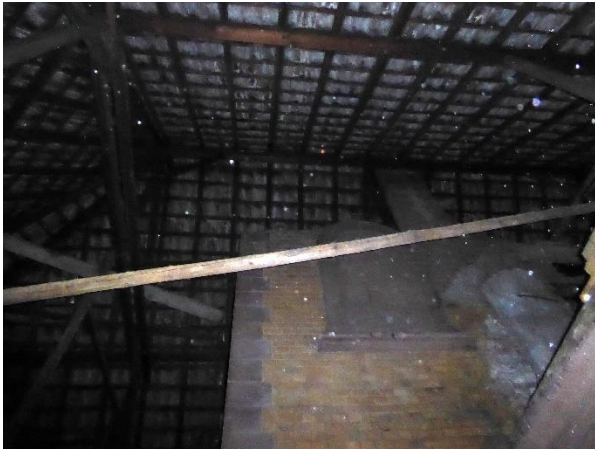
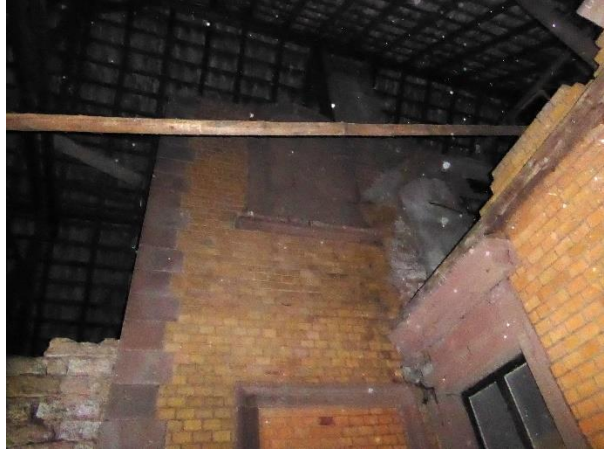
Abb.: Notdach über dem Gebäudeende Abb.: alte Außenmauern vom Hotel

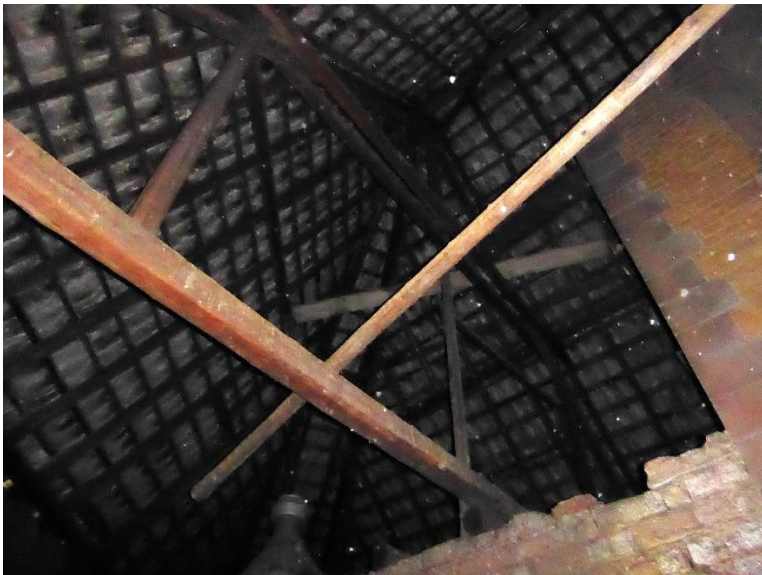
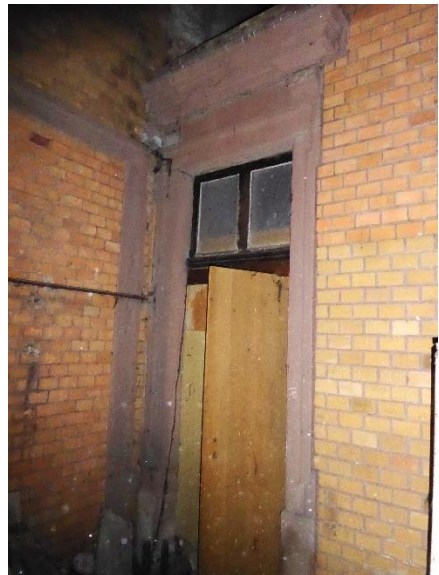
Abb.: Notdach zur Grundstücksecke hin Abb.: alte Außentür im Obergeschoss

Die alten Betonziegel vom Dach liegen recht locker, einige fehlen und das Dach ist dadurch sehr luftig. Es gibt keinen dichten Abschluss zum Traufbereich und der Wind kann unter der Regenrinne durchziehen. Auch im Firstbereich gibt es Öffnungen, wodurch Licht eindringt. Fledermäuse mögen als Sommerquartier keine luftigen Dachböden und es gab auch keine Hinweise auf ein dauerhaftes

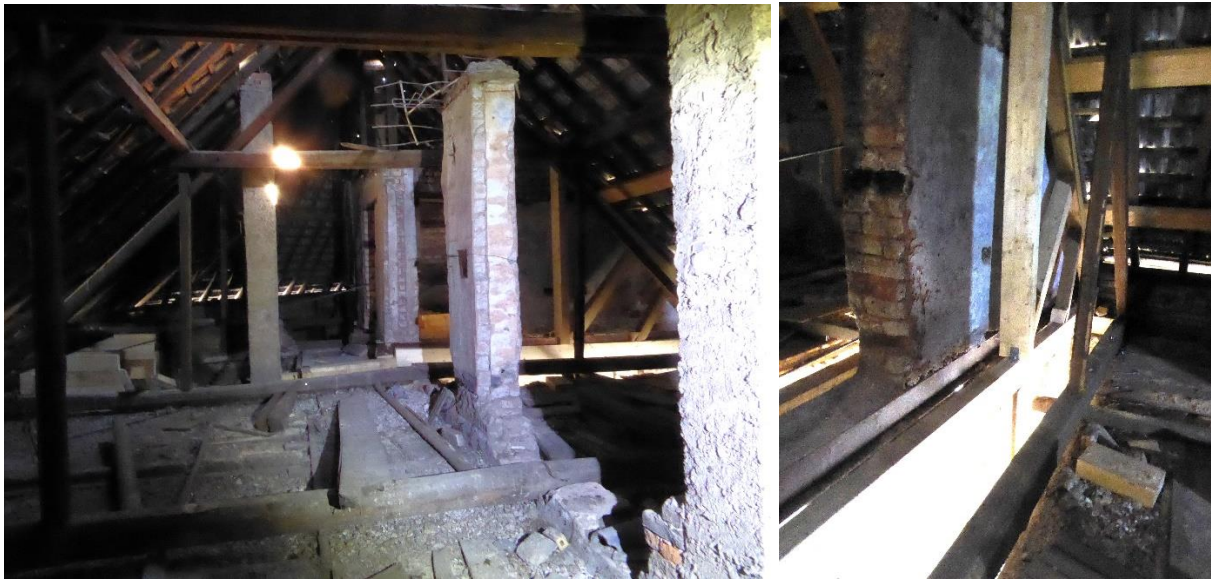
Quartier im Dachboden. Langohrfledermäuse können zwar zur Jagd in den Dachboden einfliegen, Einzeltiere können auch mal einen oder mehrere Tage im Dachboden hängen, aber ich gehe hier nicht von einem dauerhaften Quartier aus.

Abb.: Blick in den oberen Dachbodenbereich Abb.: Balkensicherung am Gebälk

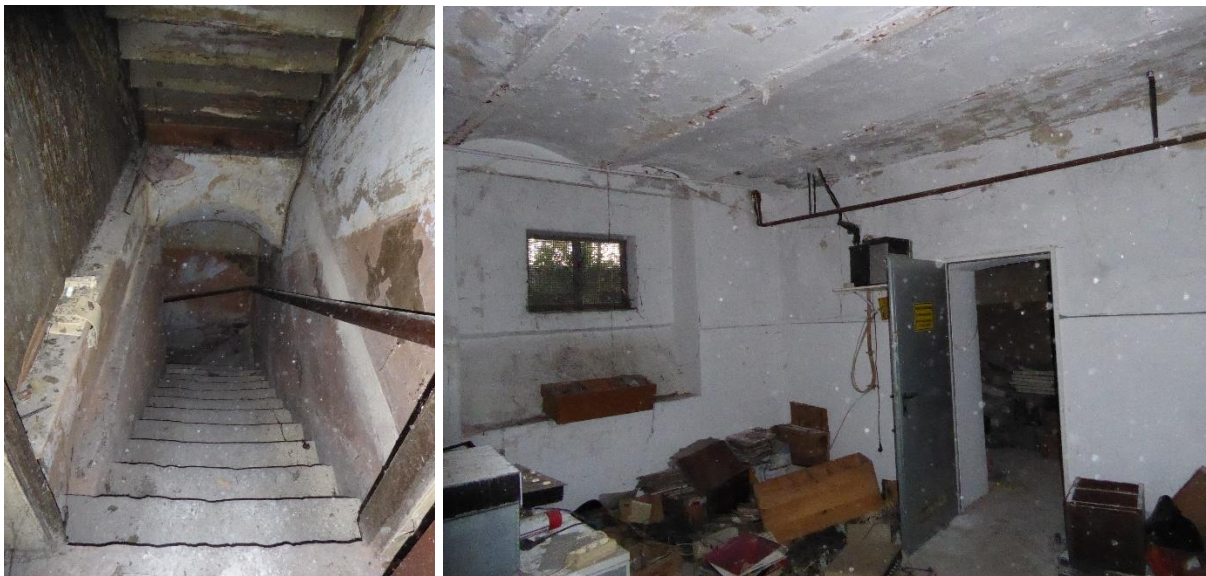
Abb.: Treppenabgang zum Keller Abb.: Kölner Decke in Lagerraum im Keller

Im Treppenhaus geht es auf der Rückseite der Treppe zum Obergeschoss in den Keller. Durch Feuchtigkeit ist vielerorts der Putz oder die Farbe abgeblättert. In den Räumen sind die Fenster noch intakt und Metallgitter sind vor den Fenstern angebracht, sodass keine Tiere bei geöffnetem Fenster hineingelangen können. Neben dem großen Heizungskeller mit Öltanks und der Verteilung der Leitungen hängen die Heizungs- und Wasserleitungen unter der Decke im Flur. Des Weiteren gibt es zwei kleine Kühlhäuser, wo die Bierkühlung untergebracht war. In den alten Kellerräumen sind noch „Kölner Decken“ aus Stahlträgern mit leicht

gewölbt gemauerten Zwischenräumen eingebaut. Im Heizungskeller besteht die Decke aus Hohlkammersteinen mit Betonträgern, die ab den 1960er Jahren verwendet wurden. Die Hohlkammerdecke wurde armiert und mit einer Betonplatte überzogen.

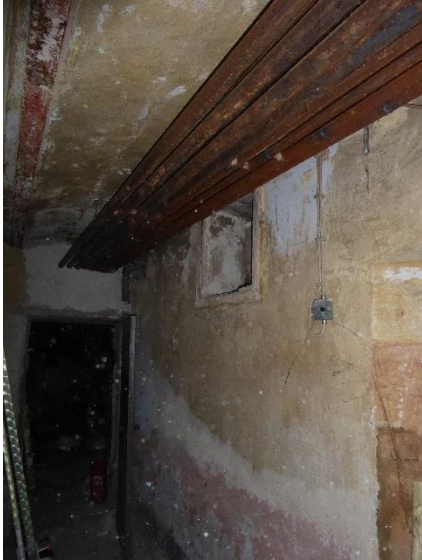
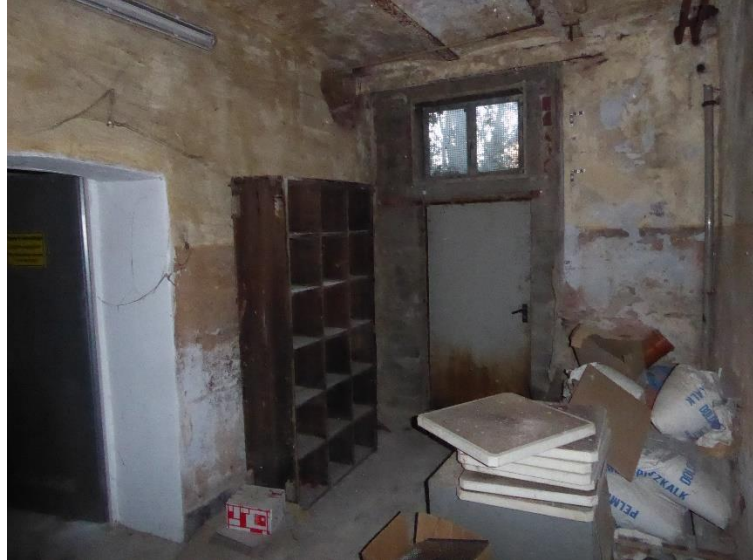
Abb.: Rohrleitungen im Flur Abb.: Stahltür nach außen im Kellerraum

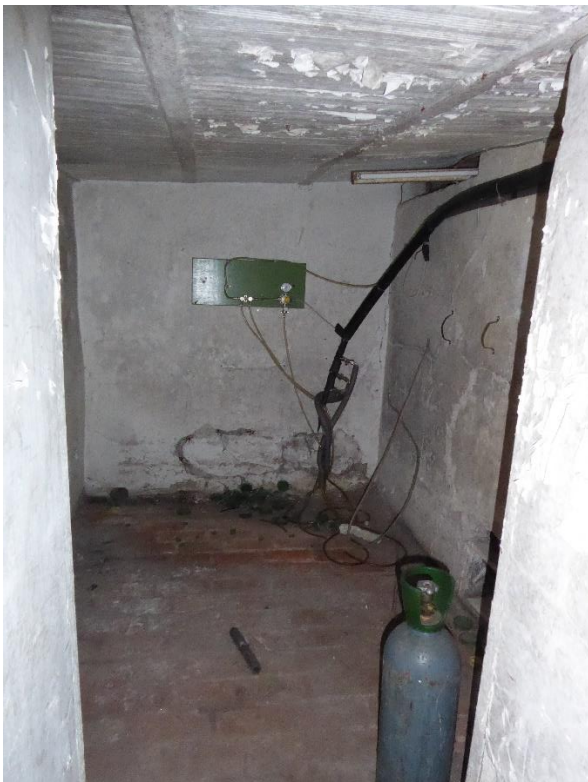
Abb.: Bierkühlung in Kellerraum Abb.: Heizungskeller mit Leitungsverteilung

Da in der Decke vom Heizungskeller auch kaputte Steine mit Löchern verbaut wurden, könnten darin auch Fledermäuse überwintern. Der Keller ist frostfrei und feucht genug, dass einige Fledermausarten in den Hohlkammerdecken

überwintern könnten. Der Abbruch oder der Rückbau von Anlagen im Keller sollte dafür nicht im Winter ausgeführt werden. Da nur relativ wenig Zeit für die Kontrolle zur Verfügung stand, kann es sein, dass nicht alle Räume im Keller gefunden wurden und es doch Öffnungen in den Innenraum geben kann.

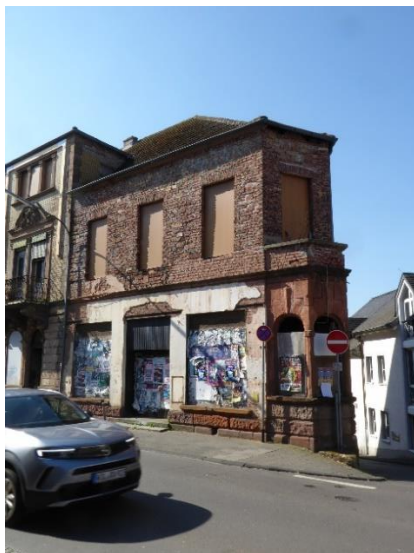
Abb.: Notbau zur Ecke hin Abb.: große Öffnungen im Traufbereich an Ecke

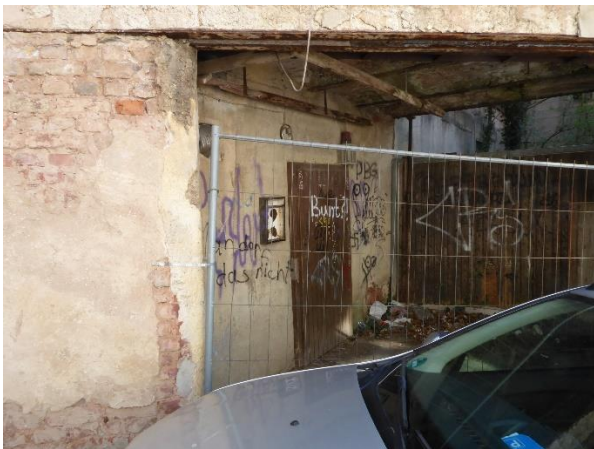
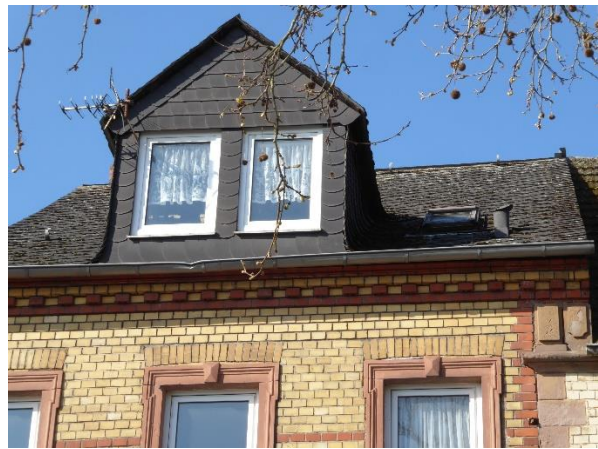
Abb.: Zugang zu Keller von der Seite Abb.: Dachgaube vom Haus Nr. 14

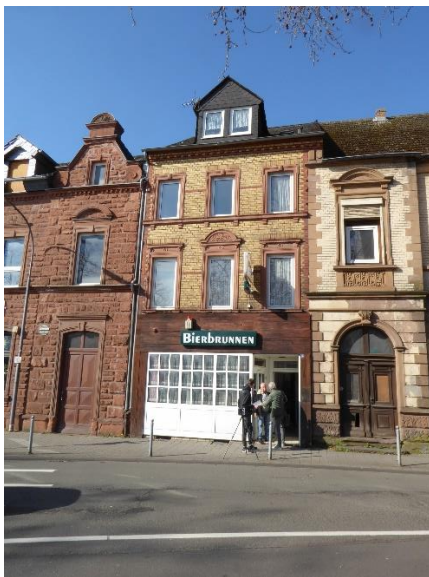
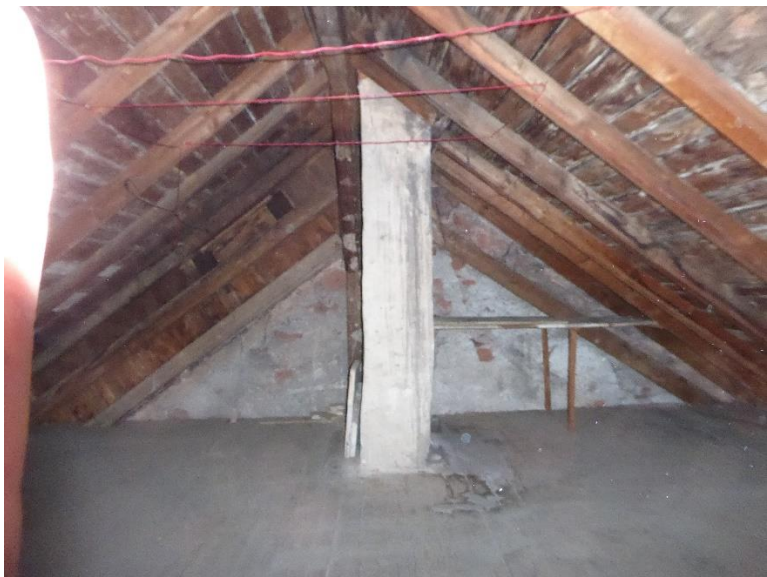
Abb.: Haus Schloßstr. 14 Abb.: leerer Dachboden im Haus Schloßstr. 14

Das Gebäude Schloßstraße 14 ist ein schmales Haus, indem zurzeit im Erdgeschoss noch eine Gaststätte untergebracht ist. Neben der Gaststätte führt das Treppenhaus hoch zu den 3 bewohnten Etagen, die erst seit einigen Monaten nicht mehr bewohnt sind. Daher brauchten die Wohnungen nicht untersucht zu werden. Das Haus ist wie das ehemalige Hotel um 1890 im Stil des Historismus errichtet worden. Der Dachboden ist leer und es gab keine Hinweise auf Vögel oder Fledermäuse. Zum Haus Nr. 12 schließt der Giebel bündig ab und das Dach von Haus Nr. 16 liegt nur wenig niedriger, sodass Fledermäuse kaum unter dem Überstand einfliegen könnten. Die Gauben und das Dach sind mit Kunstschiefer eingedeckt und hier liegen die Platten sehr dicht übereinander.

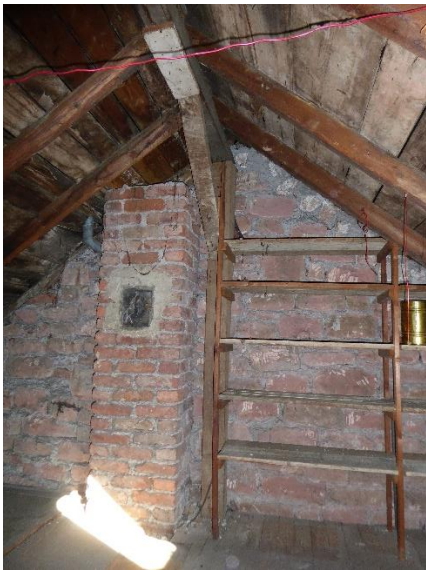
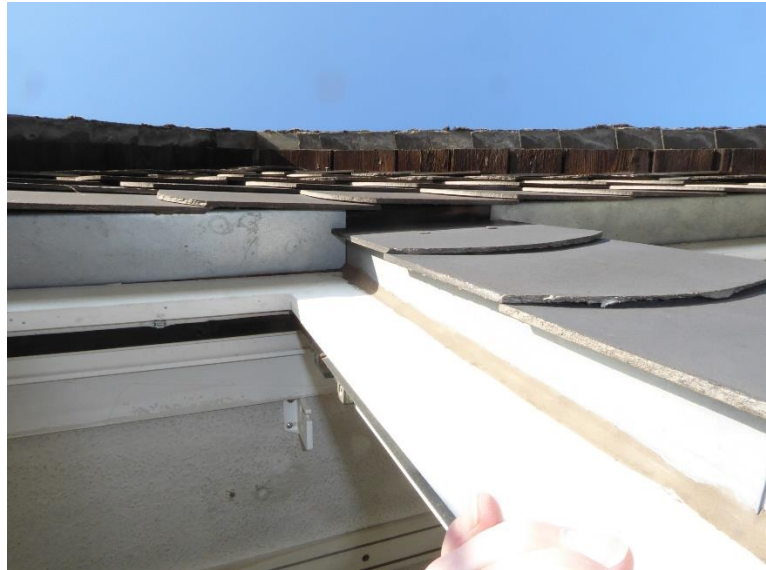
Abb.: anderer Giebel im Dachboden Abb.: Kunstschiefereindeckung an Gaube

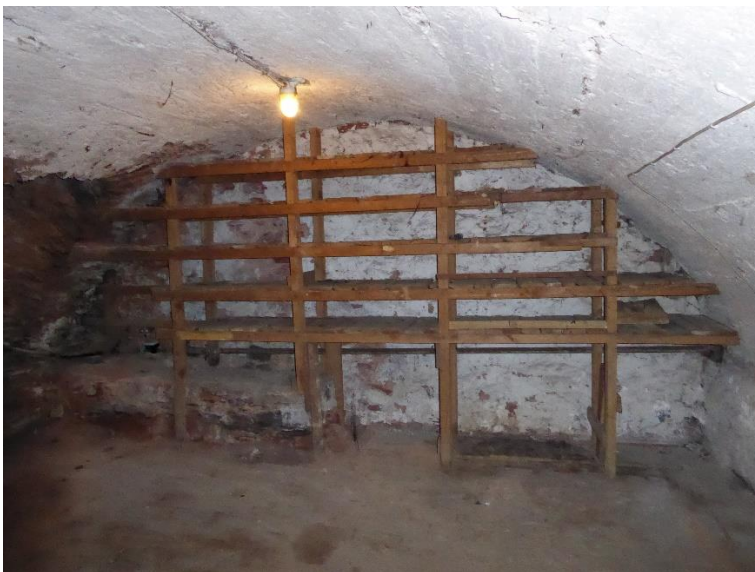
Abb.: alter Gewölbekeller zur Straße hin Abb.: offener Lichtschacht mit Spalt

Unter der Treppe geht es hinunter in den Keller und nach vorne zur Straße hin gibt es einen alten Gewölbekeller. Der Keller hat zwei Lichtschächte, wovon einer

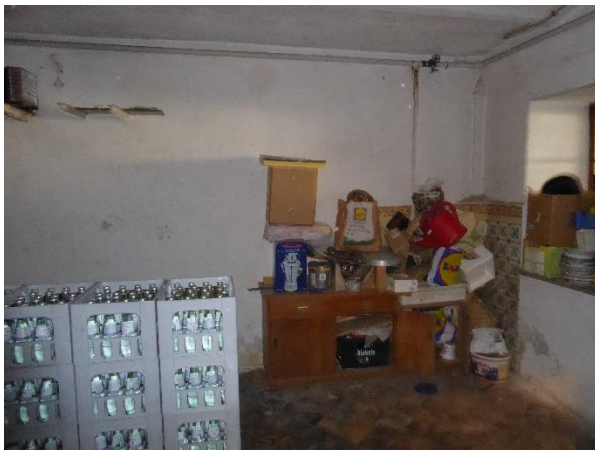
Abb.: mittlerer Kellerraum im Haus Abb.: hintere Garage mit Spalten an Tür

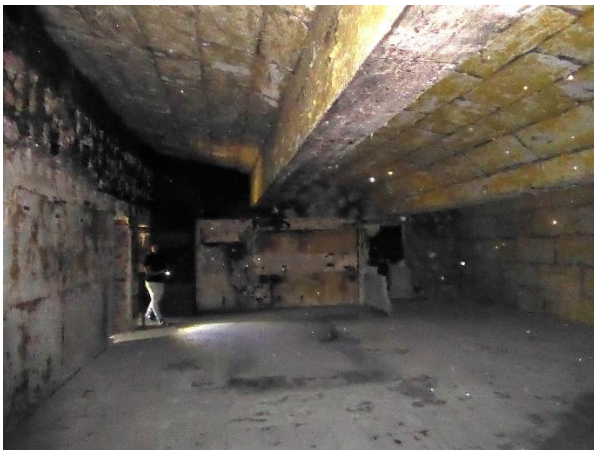
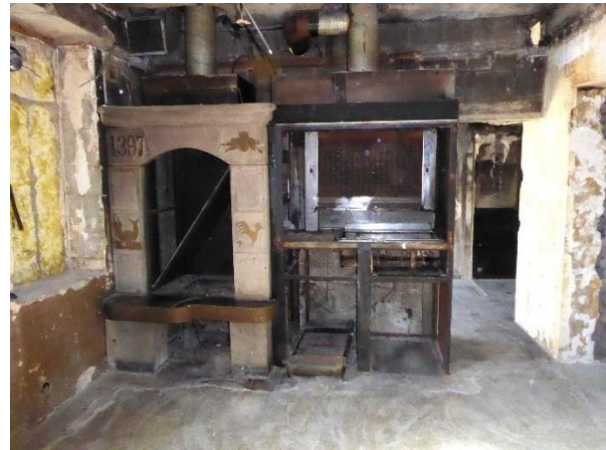
Das ehemalige Kino ist ein Funktionalbau, der auf der Rückseite in den Hang unterhalb gebaut wurde. Das Kino steht auch schon seit etwa 20 Jahren leer. Links führt eine Treppe in den Keller, wo die Diskothek „Magnum“ untergebracht war. Im November 2024 brach im Thekenbereich ein Feuer aus, das erheblichen Schaden anrichtete. Danach wurde noch eine Brandsanierung in den Kellerräumen durchgeführt und jetzt ist der starke Brandgeruch noch gut

Abb.: ehemaliger Tanzraum vom Club Abb.: ehemaliger Thekenbereich

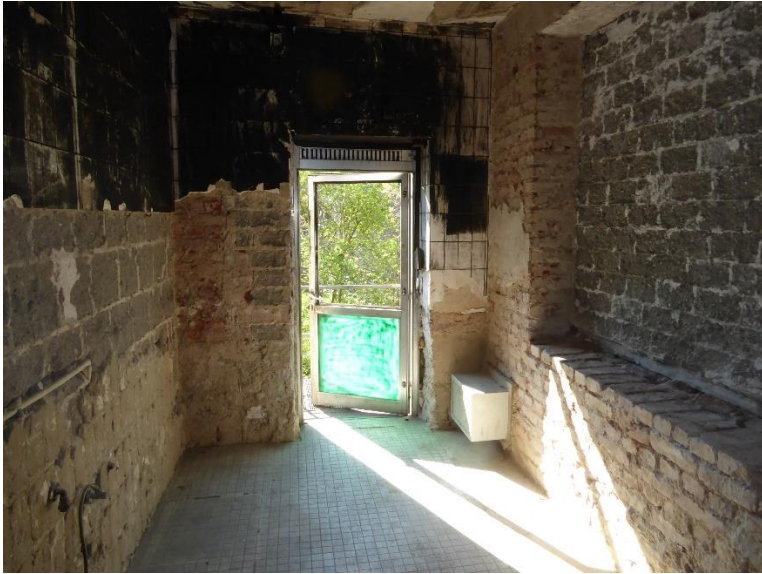
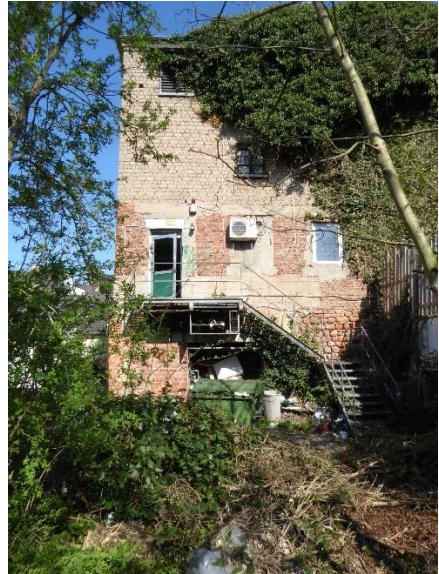
Abb.: Notausgang zur Feuertreppe hinter Theke Abb.: Tür von außen gesehen

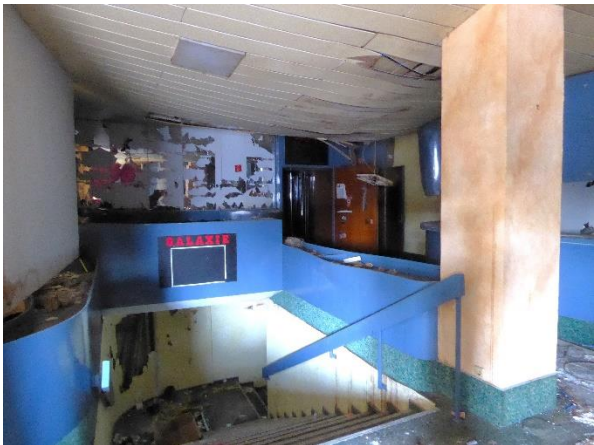
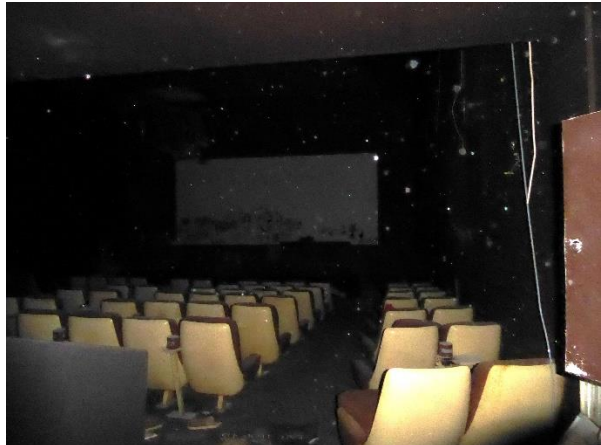
Im Kino gibt es zwei Säle, wovon einer noch weitgehend eingerichtet ist. Im Eingangsbereich vom Kino ist die Einrichtung weitgehend zerstört und überall liegen Scherben auf dem Boden. Auch der kleinere Kinosaal wurde bei der Zerstörung aufgesucht und stark in Mitleidenschaft gezogen. In einem Nebenraum ist ein Fenster gekippt, durch das Vögel und auch Fledermäuse einfliegen könnten. Dieses Fenster sollte bis zum Abbruch geschlossen bleiben. Hinweise auf geschützte Arten in den Kinosälen gab es nicht und die Säle haben keine Fenster. Jedoch gibt es an den Außenseiten Fensternischen, die mit Lamelleneinsätzen aus Blech verschlossen sind. Es kann sein, dass dahinter die Entlüftungsanlagen liegen. Diese Bereiche waren nicht einsehbar. Weiterhin gibt es mehrere kleine Nischen in den Außenwänden, in denen der Hausrotschwanz brüten könnte.

Abb.: Treppe im Eingangsbereich vom Kino Abb.: einer der beiden Kinosäle

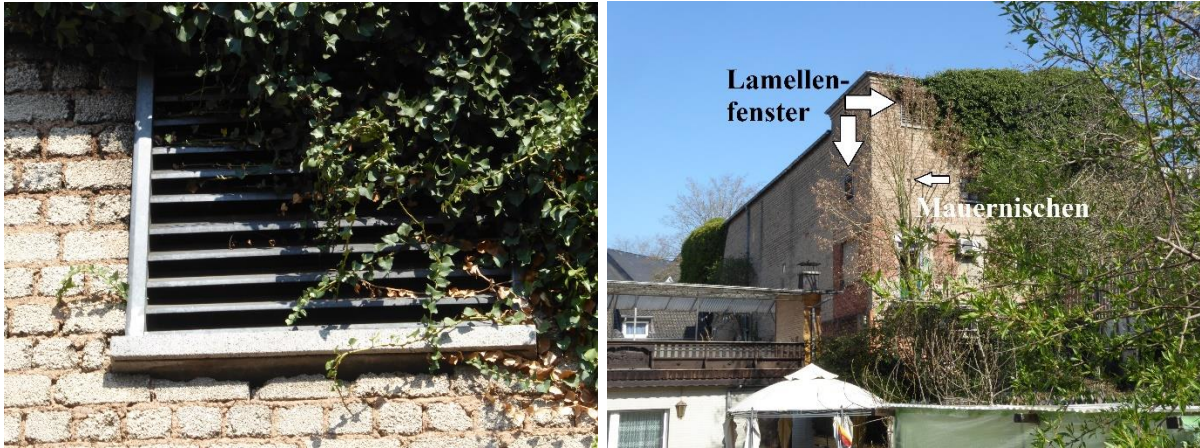
von Efeu überwuchert, in dem Vögel die Nacht verbringen und auch Brüten könnten. Im kommenden Winter müsste der Bewuchs entfernt werden. Der Dachüberstand über den Bürgersteig besteht aus Holz und hier ist die untere Verkleidung kaputt. Für Fledermäuse dürfte die Verkleidung zu niedrig sein, denn sie ist nur 3,5 m hoch. Das Kino an sich hat ein flachgeneigtes Satteldach, welches vermutlich nur mit Teerpappe eingedeckt ist. In den Kellerabgang zum Club besteht das Dach aus Spanplatten und an mehreren Stellen tritt Regen ein. Unterhalb vom Club ist wieder die alte Sandsteinstützwand, die viele Spalten hat. Die Außenwände vom Gebäude sind weitgehend aus Ziegelsteinen gemauert.

Abb.: Lamellenfenster auf Südseite Abb.: Lamellenfenster und Mauernischen

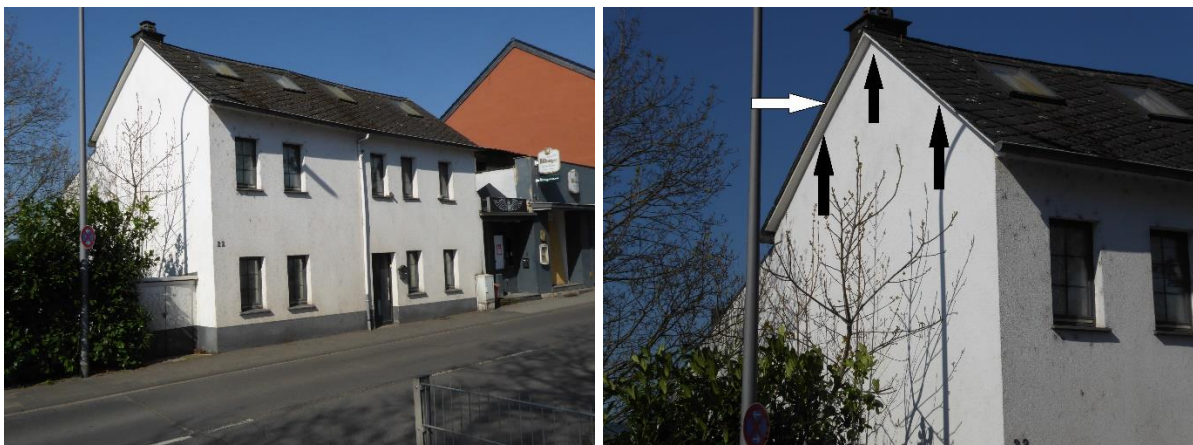
Abb.: Haus Schloßstr. 22 Abb.: dichter Abschluss an Giebel und Eindeckung

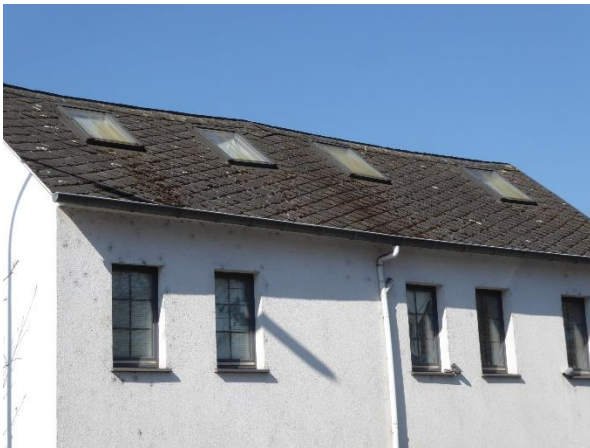
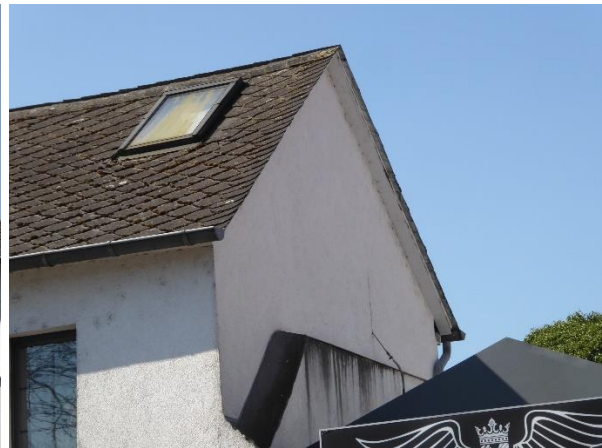
Häusern wurde eine Wohneinheit gemacht. Das Dachgeschoss wurde ausgebaut und es gibt 4 Dachflächenfenster, die mit Algen bewachsen sind. Das deutet darauf hin, dass die Räume im Dachgeschoss zurzeit nicht bewohnt werden und ohnehin sehr beengt sind. Auf der Westseite ist das Erdgeschoss deutlich breiter und im Obergeschoss gibt es eine Dachterrasse auf dem breiteren Erdgeschoss. Vor dem Keller gibt es noch eine kleine Hoffläche und über diesem Hof wird das Efeu an der Kinowand immer kurz zurückgeschnitten. An den Außenseiten vom Gebäude gibt es keine Möglichkeiten, wo Vögel oder Fledermäuse ins Gebäude einschlüpfen könnten. An den beiden Giebeln sind die Anschlüsse von der Wand zum Dachüberstand dicht geschlossen. Es gibt auch nicht die Möglichkeit für Fledermäuse, wegen der Kunstschieferedeckung ins Dach oder unter die Eindeckung zu schlüpfen. Die beiden Schornsteine sind ebenfalls mit Kunstschiefer dicht verkleidet. Im Gebäude gehe ich vom äußeren Erscheinungsbild nicht von Quartieren aus.

Abb.: Dachfenster im Kunstschieferdach Abb.: dichter Abschluss an Nordgiebel

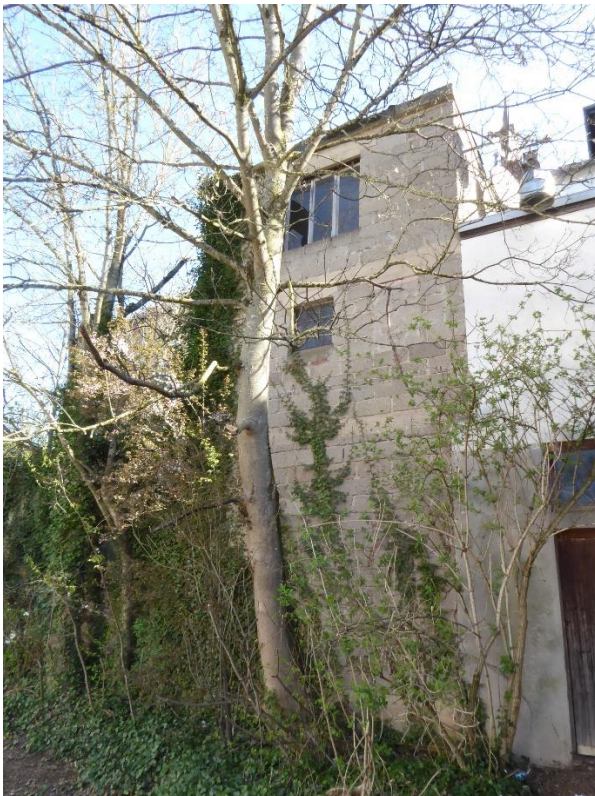
Abb.: Ahorn, Sträucher unter Haus Nr. 12 Abb.: Fußweg hinter Häuserreihe

Da die beiden Gebäude Schloßstraße 18 und 22 abgebrochen werden, soll auf den beiden Parzellen und auf der Grünfläche in Richtung der Unterführung zur Gerberstraße hin ein Mehrfamilienhaus errichtet werden. Dafür müssen die Gehölze auf der Fläche gefällt werden. Da am Kontrolltag die Brutzeit der Vögel noch nicht richtig begonnen hat, konnten noch keine Nester von Vögeln nachgewiesen werden. Es ist aber davon auszugehen, dass die häufigen Stadtvögel wie Ansel, Singdrossel, Rotkehlchen, Zaunkönig die vorhandenen Gebüsche oder den dichten Efeubewuchs am Kino zur Brut benutzen. Da das Efeu ganzjährig belaubt ist, dürften auch Haussperlinge das Efeu zum Übernachten und eventuell auch zur Brut nutzen. Auf dem Wiesengrundstück stehen 2 Walnussbäume, die 30 – 40 Jahre alt sind. Es gibt noch keine Höhlungen in den Stämmen. Die Gebüsche entlang vom Haus Nr. 22 wären als Brutplatz geeignet. Unterhalb vom Haus Schloßstr. 12 führt ein Fußweg zur Treppe vom Hintereingang des Club Magnum. Im vorderen Bereich stehen eng an die Stützmauern gedrängt einige jüngere Eschen und Ahornbäume neben etwas Efeu an der Wand und Sträuchern. Teils wächst das Efeu auch um die Baumstämme und nur hier hätte die Amsel genug Schutz, um ein Nest zu bauen. Die Bäume sind noch zu jung und zu licht, als dass die Bäume schon zum Brüten genutzt werden könnten.
